# 船舶事故調査報告書

事故種類	乗組員死亡
発生日時	令和3年12月14日 10時50分ごろ（死亡時刻：12月15日01時03分ごろ）
発生場所	東京都利島村利島港 利島港西防波堤灯台から真方位006° 130m付近 （概位 北緯34° 32.1′ 東経139° 16.8′）
事故の概要	作業船第5藤進号は、砂利採取運搬船第二十八旭丸に係留中、第二十八旭丸に乗り移ろうとした船長が落水して死亡した。
事故調査の経過	令和4年4月20日、本事故の調査を担当する主管調査官（横浜事務所）ほか1人の地方事故調査官を指名した。 原因関係者から意見聴取を行った。
<b>事実情報</b> 船種船名、総トン数 船舶番号、船舶所有者等 L×B×D、船質 機関、出力、進水等	A 砂利採取運搬船 第二十八旭丸、493トン 129305、宇和島商船株式会社、敦賀旭土建株式会社（船舶所有者）、三ツ矢海運株式会社（船舶借入人）（A社） 57.41m (Lr) × 13.40m × 5.95m、鋼 ディーゼル機関、735kW、昭和62年10月8日（写真1参照）   写真1 A船  B 作業船 第5藤進号、5トン未満 290-54640長崎、株式会社藤進 7.44m (Lr) × 2.68m × 1.11m、FRP ディーゼル機関、95.60kW、平成13年1月（写真2参

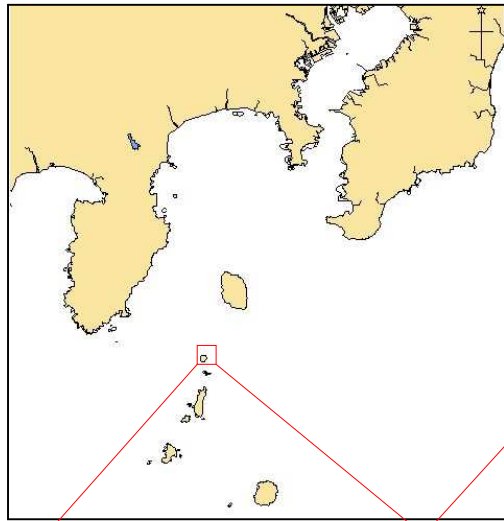
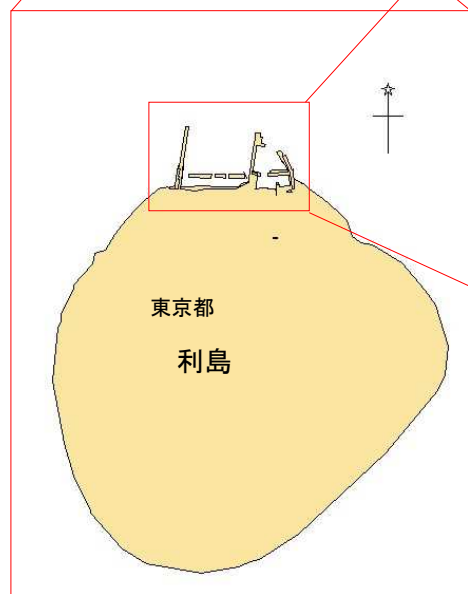
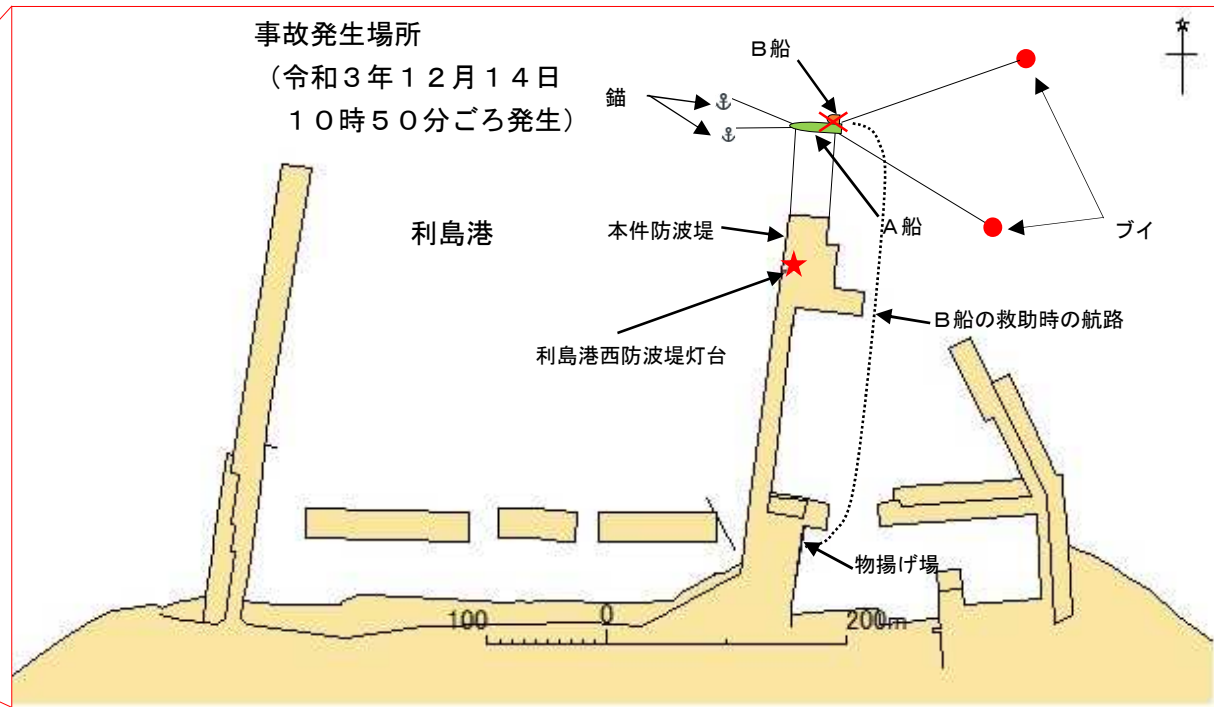
付図1 事故発生場所概略図

船長Aは、B船に現場代理人を乗せたまま、B船が風浪により動揺する中、本件フェンダーのハシゴに手を掛けて本件フェンダーに乗り移ろうとしたところ、身体のバランスを崩し、10時50分ごろ落水した。

<p>上端まで上げたところ、船長Aが、立ち上がってA船に移ろうとした際、10時55分ごろ再び落水した。</p> <p>船長Aは、甲板員Aらが投げたロープ及び救命浮環のうち、ロープを一時掴んだものの、波を受けて離してしまった。</p> <p>甲板員Aは、船長Aが顔を海面に着けた状態で北東方に流れていくのを認め、A船からB船に移り、船長Aに近づき、現場代理人と共に船長AをB船に引き揚げようとしたものの重くてできなかったため、現場代理人が右舷側で船長Aを仰向けの体勢で抱えたまま、利島港の物揚げ場に向かった。</p> <p>船長Aは、利島港の物揚げ場にいた元請会社の関係者らに心臓マッサージを受け、軽トラックで診療所に運ばれて治療を受けたのち、ヘリコプターで東京都渋谷区の病院に搬送され、治療を受けたものの、15日01時03分ごろ医師により死亡が確認され、死因は、溺水吸引による低酸素脳症と検案された。</p> <p>(付図1 事故発生場所概略図 参照)</p>
<p>その他の事項</p>	<p>本件フェンダーのタイヤ部は、材質ゴム製、直径約180cm、幅約60cm、内径約70cmであった。</p> <p>船長Aは、本事故当日、体調不良を訴えていなかった。</p> <p>船長Aは、本事故時、ヘルメット、作業着、ジャケット、安全靴及び膨張型の作業用救命衣を着用していたが、同救命衣にガスボンベが取り付けられていなかった。</p> <p>A船の乗組員は、作業時、常に膨張型の作業用救命衣を着用していたが、同救命衣の点検を定期的に行っていなかった。</p> <p>機関長Aは、船長Aが、落水後、本件フェンダーの空洞部に立ち膝の体勢で入り、本件フェンダーを舷側の上端まで上げたのち、立ち上がってA船に移ろうとしたが、一度、落水した寒さで体が硬直して動くことが困難となり、再び落水したのではないかと本事故後に思った。</p> <p>A社は、A船の乗組員に膨張型の作業用救命衣を定期的な点検をよう指導していなかった。</p>
<p>分析</p> <p>乗組員等の関与</p> <p>船体・機関等の関与</p> <p>気象・海象等の関与</p> <p>判明した事項の解析</p>	<p>あり</p> <p>なし</p> <p>あり</p> <p>船長Aの死因は、溺水吸引による低酸素脳症であった。</p> <p>船長Aは、本件防波堤の北側において、A船の右舷船尾側にB船を左舷から係留索を取って係留中、風力5の北東風と波高約1.5mの波がある状況下、動揺していたB船からA船に移ろうとしたことから、身体のバランスを崩して落水して死亡したものと考えられる。</p> <p>船長Aは、膨張型の作業用救命衣を着用していたものの、同救命衣</p>
