船舶事故調査報告書

令和5年5月31日
 運輸安全委員会（海事専門部会）議決
 委員 佐藤 雄二（部会長）
 委員 田村 兼吉
 委員 岡本 満喜子

事故種類	沈没
発生日時	令和4年3月2日 23時05分ごろ
発生場所	静岡県静岡市清水港南東方沖 清水灯台から真方位134° 3.8海里（M）付近 （概位 北緯34° 58.0′ 東経138° 35.2′）
事故の概要	漁船第十八長宝丸 ^{ちようほう} は、西南西進中、左舷側に傾斜して浸水したのち、沈没した。 第十八長宝丸は、船長が行方不明となり、甲板員1人が負傷した。
事故調査の経過	令和4年3月8日、本事故の調査を担当する主管調査官（横浜事務所）ほか1人の地方事故調査官を指名した。 原因関係者から意見聴取を行った。
事実情報 船種船名、総トン数 船舶番号、船舶所有者等 L×B×D、船質 機関、出力、進水等	漁船 第十八長宝丸、19トン SO2-5258（漁船登録番号）、有限会社長宝丸漁業 18.81m（Lr）×4.60m×2.07m、FRP ディーゼル機関、漁船法馬力数190、平成4年1月28日 （写真1参照） <div style="text-align: center;">   </div> <p style="text-align: center;">写真1 本船</p>
乗組員等に関する情報	船長 46歳 一級小型船舶操縦士・特殊小型船舶操縦士・特定 免許登録日 平成6年3月31日 免許証交付日 平成30年11月22日 （令和6年3月30日まで有効） 船団長 61歳 一級小型船舶操縦士・特殊小型船舶操縦士・特定

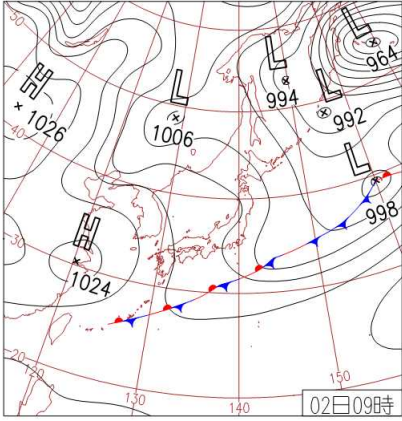
<p>図1 令和4年3月2日の天気図(気象庁HPより引用)</p>
事故の経過	<p>本船は、船長及び甲板員2人(以下「甲板員A」、「甲板員B」とそれぞれいう。)が乗り組み、まき網船団の運搬船として、令和4年3月2日17時05分ごろ静岡県沼津市大瀬崎^{おおせ}西方沖の漁場に向けて同市内浦漁港を出港した。</p> <p>本船は、漁場に到着して網船に接舷し、19時50分ごろいわしの積み込みを開始し、20時50分ごろ魚倉3倉に満載で(満載状態で約38t)積み込みを終えた。(図2、表1参照)</p>

<p>免許登録日 平成6年3月31日 免許証交付日 平成30年11月22日 (令和6年3月30日まで有効)</p> <p>甲板員A 56歳 甲板員B 18歳</p>
死傷者等	<p>行方不明 1人(船長) 軽傷 1人(甲板員A)</p>
損傷	沈没(全損)
気象・海象	<p>気象：天気 曇り、風向 北西、風速 約8m/s、視界 良好 海象：波向 南南東、波高 約3～4m、水温 約14～15℃</p> <p>静岡市南部には、3月1日04時24分に強風注意報が発表され、2日04時10分に解除されていた。</p> <p>令和4年3月2日は、西高東低の冬型の気圧配置であった。(図1参照)</p>
