## 船舶事故調査報告書

事故種類	衝突（消波ブロック）
発生日時	令和4年4月9日 16時00分ごろ
発生場所	高知県高知市高知港 高知港口防波堤灯台から真方位182° 170m付近 （概位 北緯33° 29.9′ 東経133° 34.9′）
事故の概要	プレジャーボート <sup>しゅうへい</sup> 周平号は、北北西進中、消波ブロックに衝突した。 周平号は、船長が負傷し、船首部等に亀裂を生じた。
事故調査の経過	令和4年4月18日、本事故の調査を担当する主管調査官（神戸事務所）ほか1人の地方事故調査官を指名した。 原因関係者から意見聴取を行った。
事実情報 船種船名、総トン数 船舶番号、船舶所有者等 L×B×D、船質 機関、出力、進水等	プレジャーボート 周平号、5トン未満 282-15735高知、個人所有 7.47m (Lr) × 2.88m × 1.62m、FRP ディーゼル機関、169.17kW、平成7年4月
乗組員等に関する情報	船長 52歳 一級小型船舶操縦士・特殊小型船舶操縦士・特定 免許登録日 平成24年10月12日 免許証交付日 令和元年7月12日 （令和4年10月11日まで有効）
死傷者等	軽傷 1人（船長）
損傷	船首部等に亀裂
気象・海象	気象：天気 晴れ、風向 南、風力 2、視界 良好 海象：海上 平穏
事故の経過	本船は、船長が1人で乗り組み、釣りの目的で、令和4年4月9日02時15分ごろ、高知港南方沖の釣り場に向けて高知市所在のマリーナを出航した。 船長は、15時10分ごろ釣りを終えて、高知港南方約18海里沖から帰航を始め、約20ノット（kn）の速力（対地速力、以下同じ。）で自動操舵により北北西進中、15時35分ごろから船尾甲板と操舵室の間を往復しながら釣り道具の片付けを始めた。 船長は、同じ針路及び速力で航行中、操舵室内で腰をかがめて片

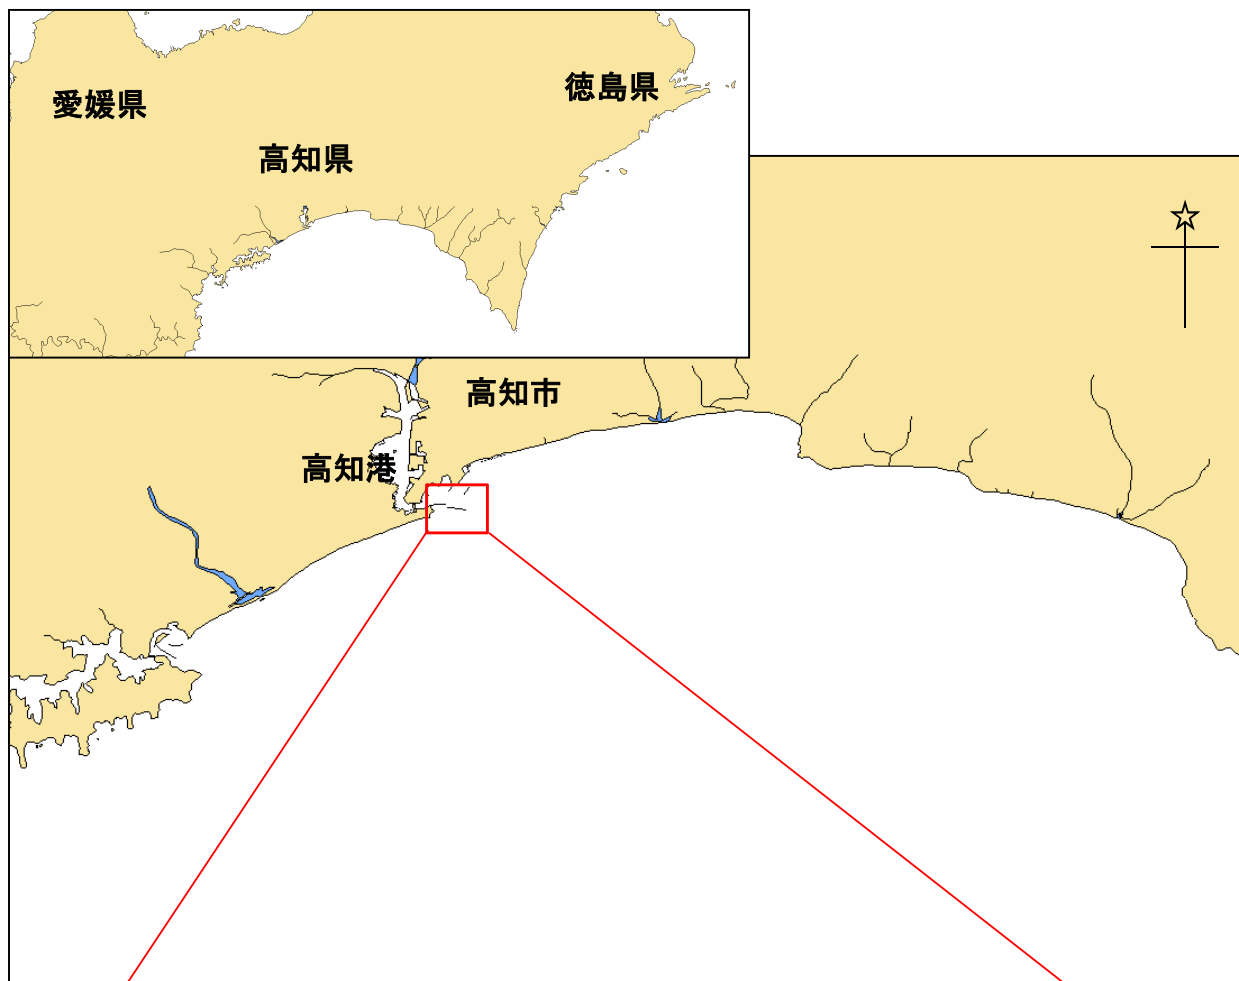
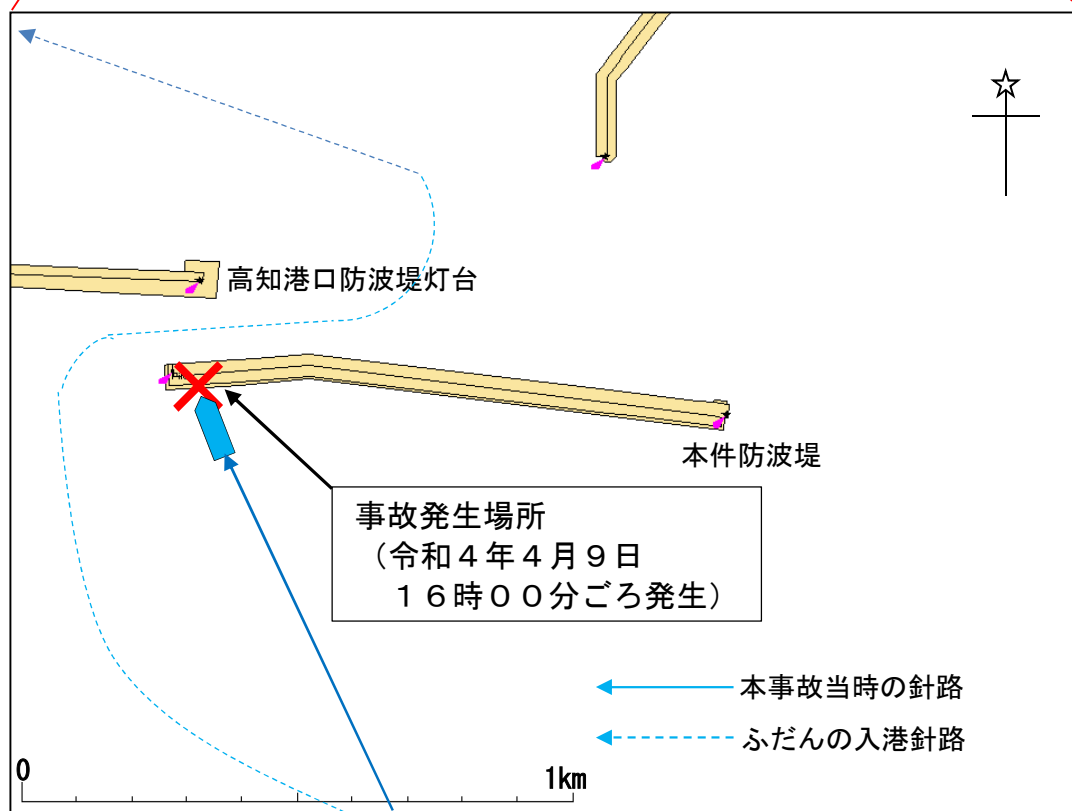
付図1 事故発生経過概略図

<p>付けをしていたところ、16時00分ごろ、本船が高知港南防波堤（以下「本件防波堤」という。）の消波ブロックに衝突した。</p> <p>船長は、衝撃で操舵室前方のキャビンに飛ばされて船体に全身を強くぶつけた後、キャビン内に消波ブロックが突き出ている状態を認め、消波ブロックに衝突した事を知った。</p> <p>船長は、操舵室に戻り、機関を後進にかけて消波ブロックから離れ、船首部からの浸水のおそれを感じたので、船首が浮上する約15knの速力で出航地に戻った。</p> <p>船長は、出航地に到着後、マリーナを通じて海上保安部に本事故の発生を通報した。</p> <p>（付図1 事故発生経過概略図、写真1 本船 参照）</p>
<p>その他の事項</p>	<p>船長は、ふだんは帰航を始める前に釣り道具を片付けていたが、本事故当日は釣果が良かったので、早く戻って知人に魚を分けようと思い、釣り道具の片付けを後回しにして帰航を始めたので、ふだんどおり片付けてから帰航を始めるべきだったと本事故後に思った。</p> <p>船長は、ふだん高知港に帰航する際、目視による見張りのほかGPSプロッターを確認しながら陸岸が見える本件防波堤南方約1,000m手前まで航行し、そこで手動操舵に切り替えて速力を落とし、本件防波堤を右舷側に見て高知港内に入航していた。</p> <p>船長は、本事故発生時、本件防波堤南方約1,000m手前に着くまでに釣り道具の片付けは終わると思っていたが、釣り糸が絡んでいてふだんよりも片付けに時間がかかっていたと本事故後に思った。</p>
<p><b>分析</b></p> <p>乗組員等の関与 船体・機関等の関与 気象・海象等の関与 判明した事項の解析</p>	<p>あり なし なし</p> <p>本船は、高知港南方沖を北北西進中、船長が、操舵室内で腰をかがめた姿勢で釣り道具の片付けをしながら同じ針路及び速力で航行を続けたことから、本件防波堤に接近していることに気付かず、消波ブロックに衝突したものと考えられる。</p> <p>船長は、本事故当日の釣果が良く、早く戻って知人に魚を分けようと思ったことから、ふだんどおりの帰航を始める前ではなく、帰航中に操舵室内で腰をかがめた姿勢で釣り道具を片付けていたものと考えられる。</p> <p>船長は、釣り道具の片付けを始めたところ、釣り糸が絡んでいたことから、ふだんよりも片付けに時間がかかったものと考えられる。</p>

<p><b>原因</b></p>	<p>本事故は、本船が、高知港南方沖を北北西進中、船長が、操舵室内で腰をかがめた姿勢で釣り道具の片付けをしながら同じ針路及び速力で航行を続けたため、本件防波堤に接近していることに気付かず、消波ブロックに衝突したものと考えられる。</p>

<b>再発防止策</b>	<p>今後の同種事故等の再発防止に役立つ事項として、次のことが考えられる。</p> <ul style="list-style-type: none"><li>・ 船長は、航行中は操船に専念し、釣り道具の片付けは帰航開始前又は帰航後に行うこと。</li></ul>
--------------	--
