船舶事故調査報告書

令和5年5月17日
 運輸安全委員会（海事専門部会）議決
 委員 佐藤 雄二（部会長）
 委員 田村 兼吉
 委員 岡本 満喜子

事故種類	衝突（橋梁）
発生日時	令和4年7月20日 20時26分ごろ
発生場所	阪神港神戸第3区六甲アイランド大橋 神戸第7防波堤東灯台から真方位324° 1.8海里（M）付近 （概位 北緯34° 42.0′ 東経135° 16.5′）
事故の概要	貨物船ニューなんせいは、東進中、デリックブームが橋梁に衝突した。 ニューなんせいは、デリックブーム先端部分に塗膜剝離を伴う擦過傷を生じ、また、六甲アイランド大橋は、西側補剛桁に擦過傷等が生じた。
事故調査の経過	令和4年7月25日、本事故の調査を担当する主管調査官（神戸事務所）ほか1人の地方事故調査官を指名した。 原因関係者から意見聴取を行った。
事実情報 船種船名、総トン数 船舶番号、船舶所有者等 L×B×D、船質 機関、出力、進水等	貨物船 ニューなんせい、499トン 136838、芙蓉海運株式会社（A社） 74.20m×12.30m×7.04m、鋼 ディーゼル機関、1,471kW、平成15年11月
乗組員等に関する情報	船長 51歳 三級海技士（航海） 免許年月日 平成6年9月20日 免状交付年月日 平成31年2月27日 免状有効期間満了日 令和6年2月26日 航海士A 56歳 四級海技士（航海） 免許年月日 平成9年8月19日 免状交付年月日 令和2年3月24日 免状有効期間満了日 令和6年9月3日
死傷者等	なし
損傷	本船 デリックのブーム先端部分に塗膜剝離を伴う擦過傷 橋梁 西側補剛桁に擦過傷等、検査路受け梁にラック破損等、東側補剛桁に吊り金具損傷等
気象・海象	気象：天気 曇り、風向 南、風力 1、視界 良好

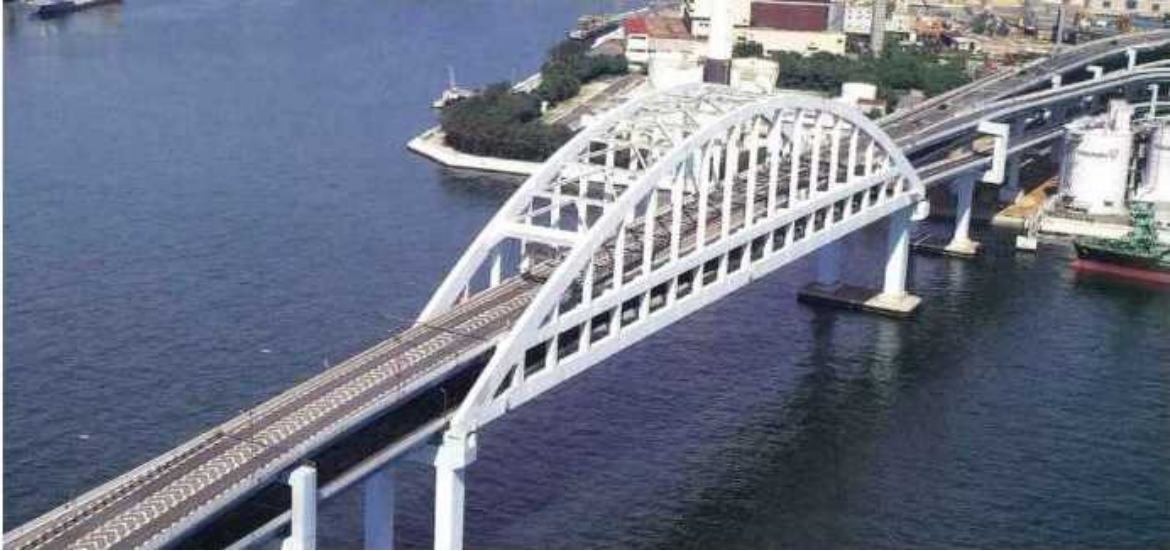
写真2 本件橋梁

<p>リックブームをまだ下ろしていないことを報告しなかったものと考えられる。</p>
<p>原因</p>	<p>本事故は、夜間、本船が、阪神港神戸第3区を東進中、船長が、航海士Aが前部デリックブームを下ろしていると思い込み、高さ32.0mの前部デリックブームを立てた状態で高さ31.8mの本件橋梁下を航行したため、前部デリックブームの先端部が本件橋梁に衝突したものと考えられる。</p>
<p>再発防止策</p>	<p>今後の同種事故等の再発防止に役立つ事項として、次のことが考えられる。</p> <ul style="list-style-type: none"> ・ クレーンを搭載した船舶は、やむを得ない事由のない限り、ブームを下げた状態で航行すること。 ・ 船長は、橋等の下方を航行する際、潮汐等を十分考慮して船体構造物の最上部と十分な間隔を確保すること。 ・ 船長と、乗組員は相互に積極的な意思疎通を行い、常に情報、認識を共有すること。
