船舶事故調査報告書

事故種類	衝突（フロータ管）
発生日時	令和4年8月6日 00時30分ごろ
発生場所	石川県金沢港 金沢港西防波堤灯台から真方位180° 1,250m付近 （概位 北緯36° 37.9′ 東経136° 36.0′）
事故の概要	プレジャーボート ^{とび} 翔丸は、南進中、フロータ管に衝突した。 翔丸は、船長が負傷し、左舷船首部に破口を生じ、また、フロータ管はフロータに凹損を生じた。
事故調査の経過	令和4年11月21日、本事故の調査を担当する主管調査官（神戸事務所）ほか1人の地方事故調査官を指名した。 原因関係者から意見聴取を行った。
事実情報 船種船名、総トン数 船舶番号、船舶所有者等 L×B×D、船質 機関、出力、進水等	プレジャーボート 翔丸、5トン未満 244-16210石川、個人所有 8.55m (Lr) × 2.50m × 0.92m、FRP ディーゼル機関、128.70kW、平成8年5月
乗組員等に関する情報	船長 73歳 一級小型船舶操縦士・特殊小型船舶操縦士・特定 免許登録日 昭和58年12月15日 免許証交付日 平成30年9月13日 （令和5年12月14日まで有効）
死傷者等	軽傷 1人（船長）
損傷	本船 左舷船首部に破口 フロータ管 フロータに凹損
気象・海象	気象：天気 曇り、風向 南、風力 1、視界 良好 海象：海上 平穏、潮汐 ほぼ低潮時 日没時刻 18時57分ごろ
事故の経過	本船は、船長が1人で乗り組み、いか釣りの目的で、令和4年8月5日18時00分ごろ金沢港沖に向け石川県金沢市所在のマリーナ（以下「本件マリーナ」という。）を出航した。 本船は、釣りを終えて本件マリーナに向け金沢港内を帰航中、船長が、操舵室右舷寄りに設けられた操舵席に座って手動操舵で約13ノット（kn）の速力（対地速力、以下同じ。）で操船に当たり、左舷

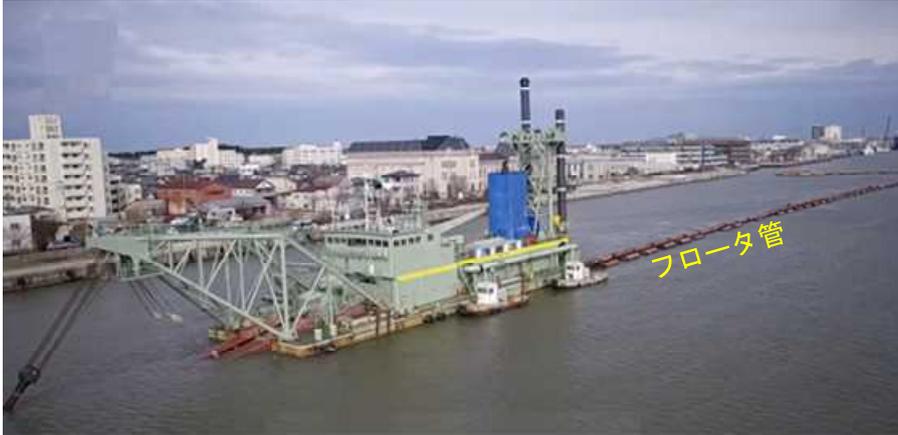
<p>写真1 ポンプ式浚渫船による浚渫工事状況（参考）</p> <p>A社は、本件工事について、金沢港長に対して作業許可申請を行い、水路通報に工事概要が掲載されるとともに、浚渫工事の詳細情報を海事関係者（関係官庁、代理店、工事業者、周辺漁業協同組合、周辺マリーナ等）に知らせていた。</p> <p>A社は、本件工事中、長さ約420mのフロータ管を残置管で海底</p>

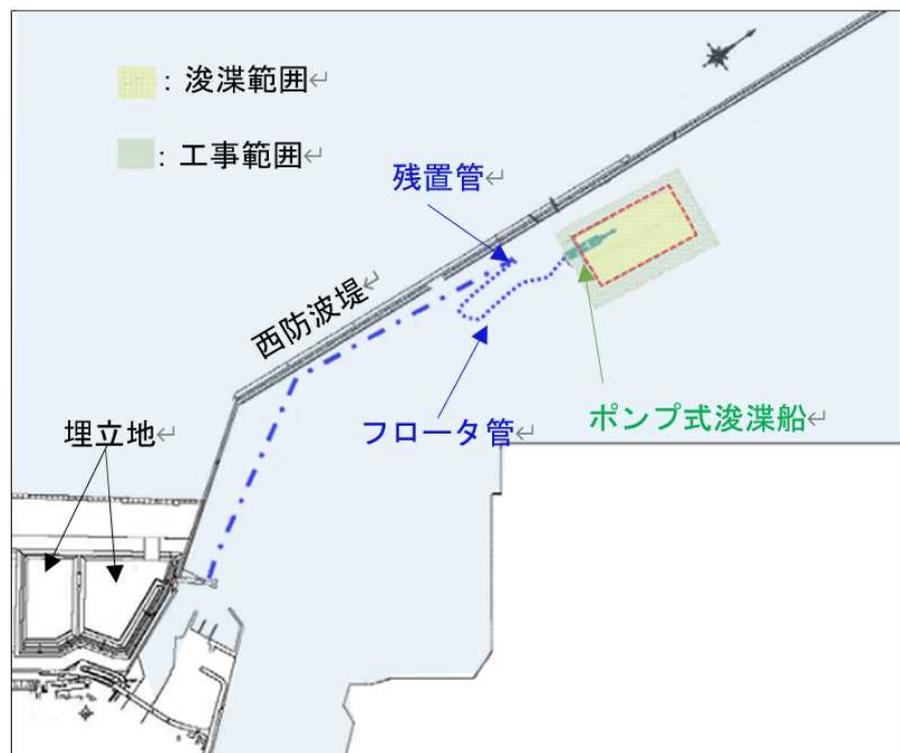
管と接続して浚渫工事を行い、夜間工事においてはポンプ式浚渫船には照明を、フロータ管には約10m間隔で簡易標識灯（灯色黄色、灯質4秒1閃、光達距離約2.5km、以下「本件標識灯」という。）を設置し、浚渫海域付近を航行する船舶に対する視認性を確保していた。

図1 浚渫作業中の状況
