船舶事故調査報告書

令和5年5月24日
 運輸安全委員会（海事専門部会）議決
 委員 佐藤 雄二（部会長）
 委員 田村 兼吉
 委員 岡本 満喜子

事故種類	衝突
発生日時	令和4年10月15日 06時23分ごろ
発生場所	和歌山県印南町畑野埼西方沖 <small>いなみ</small> <small>ごぼうかつお</small> 御坊鰹島灯台から真方位197° 3.3海里（M）付近 （概位 北緯33° 48.2′ 東経135° 07.6′）
事故の概要	漁船 <small>きのした</small> 木下丸は、西進中、また、遊漁船 <small>うしわか</small> 牛若丸は、船首を北方に向けて漂泊中、両船が衝突した。 牛若丸は、船長が負傷し、操舵室右舷側に圧壊を生じ、また、木下丸は、正船首部に擦過傷を生じた。
事故調査の経過	令和4年10月25日、本事故の調査を担当する主管調査官（神戸事務所）ほか1人の地方事故調査官を指名した。 原因関係者から意見聴取を行った。
事実情報 船種船名、総トン数 船舶番号、船舶所有者等 L×B×D、船質 機関、出力、進水等	A 漁船 木下丸、8.5トン WK2-3886（漁船登録番号）、個人所有 13.80m（Lr）×3.54m×1.47m、FRP ディーゼル機関、450.00kW、平成3年6月12日 第252-22290号（船舶検査済票の番号） B 遊漁船 牛若丸、4.8トン 251-14308和歌山、個人所有 10.32m（Lr）×2.55m×0.83m、FRP ディーゼル機関、169.10kW、平成3年4月
乗組員等に関する情報	A 船長A 73歳 一級小型船舶操縦士・特殊小型船舶操縦士・特定 免許登録日 昭和49年12月13日 免許証交付日 令和元年9月9日 （令和7年3月17日まで有効） B 船長B 69歳 一級小型船舶操縦士・特殊小型船舶操縦士・特定 免許登録日 平成6年10月24日 免許証交付日 平成30年11月20日 （令和6年10月23日まで有効）
死傷者等	A なし

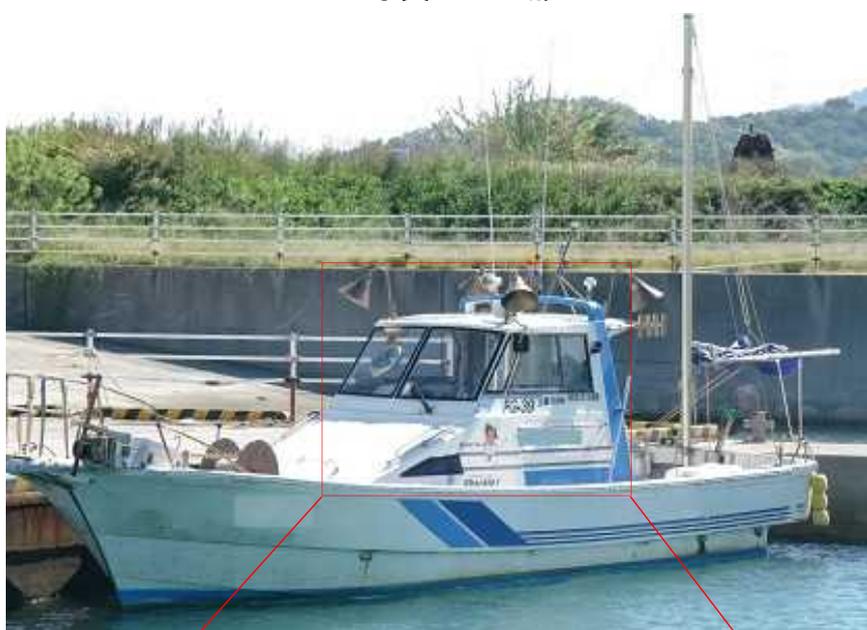
写真6 B船の損傷状況

B 軽傷 1人（船長B）
損傷	A 正船首部に擦過傷 B 操舵室右舷側に圧壊
気象・海象	気象：天気 晴れ、風向 北、風力 1、視界 良好 海象：海上 平穏、潮汐 上げ潮の中央期 日出時刻：06時04分ごろ
事故の経過	<p>A船は、船長Aが1人で乗り組み、はえ縄漁を行う目的で、令和4年10月15日03時ごろ印南町印南漁港を出航し、04時30分ごろから同漁港南西方約3Mの漁場で操業を開始した。</p> <p>A船は、約450mの幹縄に約7m間隔で枝針を約65本取り付けたはえ縄をコイル状にしてプラスチック製の籠に収めたものを1鉢とし、10鉢連結させて1組と呼び、2組の投縄を終えた後、06時17分ごろ針路を真方位278°に定めて自動操舵とし、約5.0ノット（kn）の速力（対地速力、以下同じ。）で3組目の投縄作業を開始した。</p> <p>船長Aは、投縄作業中、左舷船尾部で揚縄機と投縄台との間の甲板（以下「作業場所」という。）に立ち、操舵室からケーブルで延長した操船リモコンを揚縄機の上方に仮置きし、投縄を終えて鉢が空になると、はえ縄が入っている鉢と交換し、時折、左舷船首方の見張りを行っていた。（写真1参照）</p> <div data-bbox="687 1162 1315 1626" data-label="Image"> </div> <p>写真1 船長Aの船尾甲板における作業時の状況</p> <p>A船は、5鉢目のはえ縄を投縄中、船長Aが、コイル状に収められていた6鉢目の幹縄の中に餌の付いた針1本が落ちているのを認め、このまま投縄を続けると6鉢目の投縄中に幹縄が絡むと考え、落ちた針を拾い上げようとしたところ、餌が外れるとともに針が幹縄の隙間の奥に落ちてしまった。</p> <p>船長Aは、船尾方に向き腰を下ろした姿勢で落ちた針を拾い上げようとしていたところ、06時23分ごろ衝撃を受け、左舷船首方にB</p>
