船舶事故調査報告書

事故種類	衝突（橋梁）
発生日時	令和4年10月16日 12時20分ごろ
発生場所	大阪府大阪市の木津川千代崎橋 江之子島三等三角点から真方位202°1,130m付近 （概位 北緯34°40.4′ 東経135°28.9′）
事故の概要	旅客船ほたるは、北北東進中、橋梁に衝突した。 ほたるは、客室天井部外枠の脱落等を生じ、また、橋梁はアングル材の曲損等を生じた。
事故調査の経過	令和4年10月17日、本事故の調査を担当する主管調査官（神戸事務所）ほか1人の地方事故調査官を指名した。 原因関係者から意見聴取を行った。
事実情報 船種船名、総トン数 船舶番号、船舶所有者等 L×B×D、船質 機関、出力、進水等	旅客船 ほたる、19トン 273-11088大阪、一本松海運株式会社（A社） 22.05m×4.60m×1.49m、鋼 ディーゼル機関、250.07kW、平成13年5月
乗組員等に関する情報	船長 66歳 一級小型船舶操縦士・特殊小型船舶操縦士・特定 免許登録日 昭和57年11月22日 免許証交付日 令和4年1月13日 （令和9年9月8日まで有効）
死傷者等	なし
損傷	本船 客室天井部外枠が脱落、同部窓ガラスにひび割れ 橋梁 アングル材に曲損、橋梁下部に擦過傷
気象・海象	気象：天気 晴れ、風向 西北西、風力 1、視界 良好 水象：川面 平穏、潮汐 上げ潮の中央期、潮高 約127cm（大阪）
事故の経過	本船は、船長、甲板員1人及び客室乗務員1人が乗り組み、旅客等27人を乗せ、大阪市内の河川を遊覧する目的で、令和4年10月16日12時00分ごろ道頓堀川の湊町船着場を出航した。 本船は、道頓堀川を西進したのち、12時08分ごろ閘門*1機能を

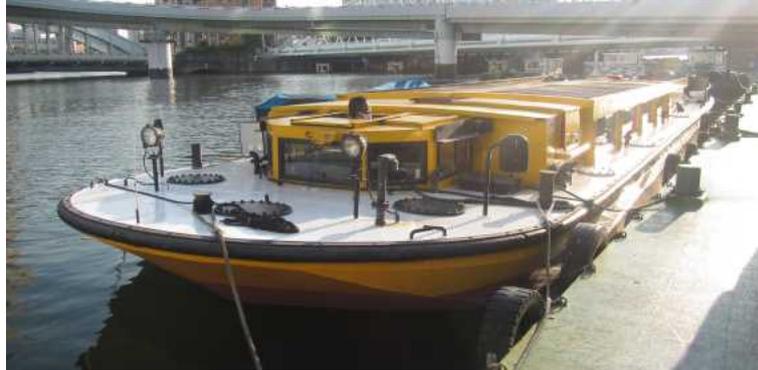
写真1 本船（客室降下時）

船長は客室乗務員から旅客が昇降式客室を上昇させてほしいと要望していることを聞いて了承した後、客室乗務員が客室後方に設置された客室昇降装置操作盤の上昇スイッチを押して客室を上昇させた。
(写真1、写真2参照)

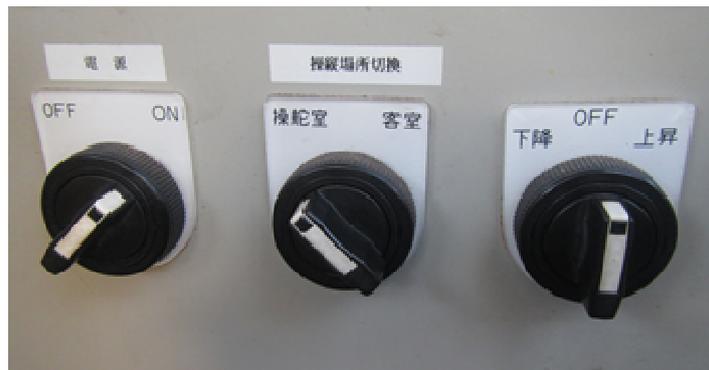
写真5 操舵室の客室昇降装置操作盤

本船は、操舵室の客室昇降装置操作盤に同装置の主電源が設置されており、操作場所を切り替えることで、操舵室又は客室後方の客室昇

降装置操作盤のスイッチにより客室を0.7m上昇させることができるようになっている。(写真5、写真6参照)

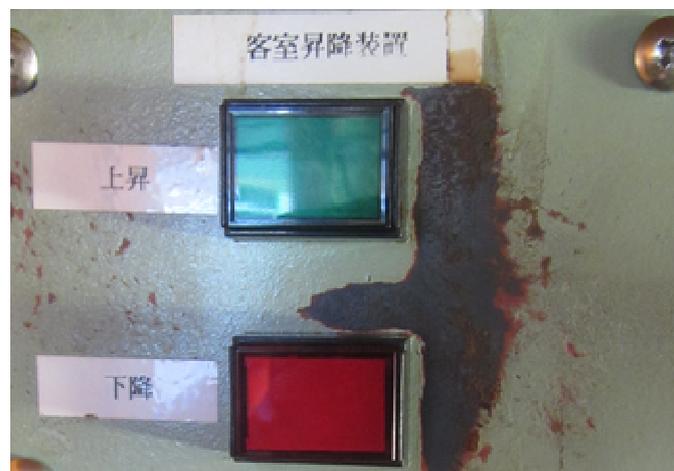
写真6 客室後方の客室昇降装置操作盤

本船では、船長の指示を受け、客室乗務員が安全確認をしながら、客室後方の客室昇降装置操作盤のスイッチを押して客室を昇降させていた。

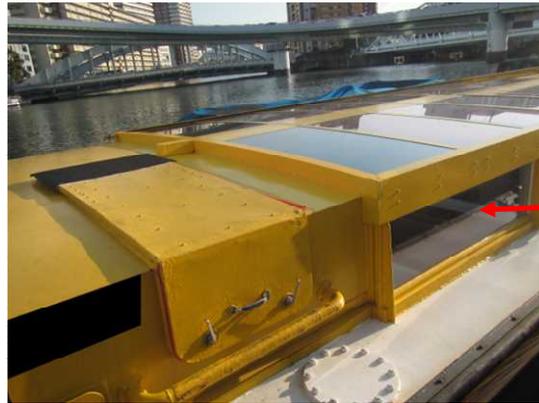
写真7 本船の客室前部（降下時）

A社では、本船が道頓堀川水門を通過する際、本事故発生の約5年前までは旅客に開門機能を見物させようと客室を上昇させていたが、客室を上昇させた際に生じる開口部から魚が跳び込んでくることが増えたので、それ以降は客室を降下させた状態で航行することがほとんどであった。(写真7、写真8参照)
