## 船舶事故調査報告書

運輸安全委員会（海事専門部会）議決

事故種類	衝突（かき養殖施設）
発生日時	令和4年10月7日 18時15分ごろ
発生場所	広島県広島市 <sup>にの</sup> 似島 <sup>じごく</sup> 地獄鼻北北西方沖 広島港 <sup>やじた</sup> 似島家下防波堤北灯台から真方位234° 1.0海里（M） 付近 （概位 北緯34° 18.3′ 東経132° 24.8′）
事故の概要	プレジャーボートおしるこ号は、北北東進中、かき養殖施設のワイヤに衝突した。 おしるこ号は、船尾アウトドライブ接続部に破口を生じた。
事故調査の経過	令和4年10月7日、本事故の調査を担当する主管調査官（広島事務所）ほか1人の地方事故調査官を指名した。 原因関係者から意見聴取を行った。
事実情報 船種船名、総トン数 船舶番号、船舶所有者等 L×A×D、船質 機関、出力、進水等	プレジャーボート おしるこ号、5トン未満 270-41914広島、個人所有 5.41m（Lr）×2.04m×0.97m、FRP ディーゼル機関、36.05kW、平成9年9月
乗組員等に関する情報	船長 37歳 二級小型船舶操縦士 免許登録日 令和3年8月19日 免許証交付日 令和3年8月19日 （令和8年8月18日まで有効）
死傷者等	なし
損傷	本船 船尾アウトドライブ接続部に破口 かき養殖施設 なし
気象・海象	気象：天気 晴れ、風 ほとんどなし、視界 良好 海象：海上 平穏、潮汐 上げ潮の中央期 日没時刻：17時47分ごろ 常用薄明終了時刻：18時12分ごろ
事故の経過	本船は、船長が1人で乗り組み、釣りの目的で令和4年10月7日15時00分ごろ、似島南方沖に向け、広島市所在のマリーナを出港した。

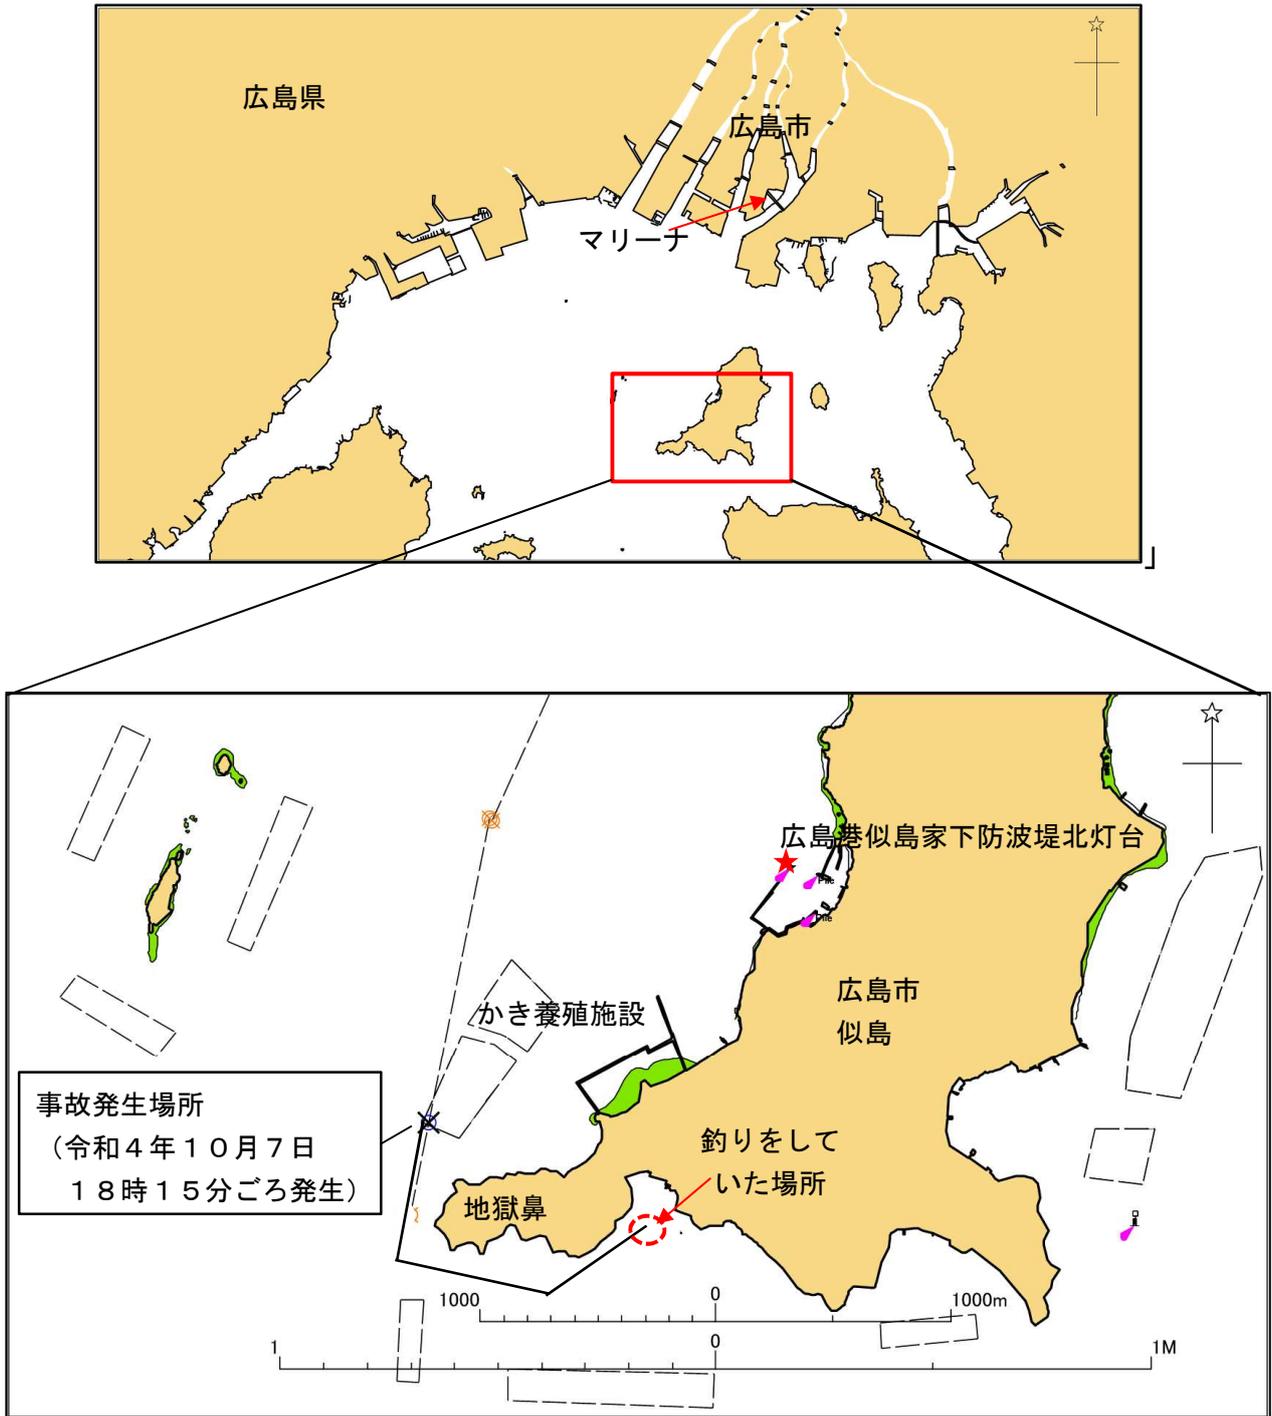
付図1 事故発生場所概略図

船長は、かき養殖施設の約50m手前で、豆筏とかき筏の間に船首が向いていることに気付き、約8knに減速したが、豆筏は単独で浮いているものと思っていたので、間にはワイヤはないものと思い、同じ針路で航行を続け、18時15分ごろ本船の推進器が海面下のワイヤに衝突した。
