船舶事故調査報告書

事故種類	火災
発生日時	令和4年4月8日 01時20分ごろ
発生場所	大分県佐伯市深島 ^{ふかしま} 北東方沖 深島灯台から真方位046° 1,510m付近 （概位 北緯32°43.5′ 東経131°56.3′）
事故の概要	漁船第八深漁丸 ^{しんりょう} は、錨泊中、機関室から火災が発生した。 第八深漁丸は、船長が負傷し、機関室等に焼損を生じ、消火作業中に沈没した。
事故調査の経過	令和4年4月26日、本事故の調査を担当する主管調査官（門司事務所）ほか1人の地方事故調査官を指名した。 原因関係者から意見聴取を行った。
事実情報 船種船名、総トン数 船舶番号、船舶所有者等 L×B×D、船質 機関、出力、進水等	漁船 第八深漁丸、3.7トン OT3-56295（漁船登録番号）、個人所有 9.23m(Lr)×2.54m×0.80m、FRP ディーゼル機関、167kW（動力漁船登録票による） 昭和64年1月5日
乗組員等に関する情報	船長 54歳 一級小型船舶操縦士・特殊小型船舶操縦士・特定 免許登録日 平成16年9月7日 免許証交付日 令和元年9月2日 （令和6年9月8日まで有効）
死傷者等	軽傷 1人（船長）
損傷	機関室等に焼損、沈没（全損）
気象・海象	気象：天気 晴れ、風向 北西、風力 2、視界 良好 海象：波高 約0.7m
事故の経過	本船は、船長が1人で乗り組み、一本釣り漁の目的で、令和4年4月7日18時00分ごろ、深島東方沖の漁場に向けて佐伯市蒲江 ^{かまえ} 漁港を出港し、同漁場に到着した後、19時00分ごろから移動しながら漁を行った。 船長は、翌8日00時00分ごろ、休憩する目的で、深島北東方沖で船首を北西方に向けて主機を停止し、航海灯を点灯したまま、錨泊を開始して船首部甲板上で横になった。

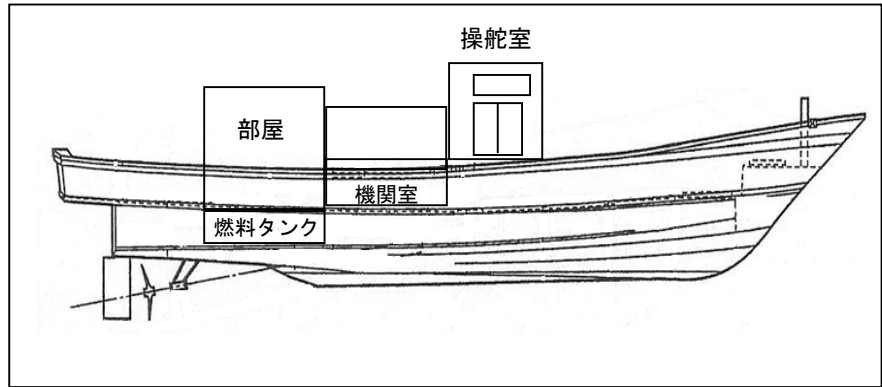
図1 本船の概略図

<p>船長は、01時20分ごろふと目が覚めた時、機関室に通じるエアダクトからオレンジ色の炎が吹き出しているのを認め、火災が発生していることに気付いた。</p> <p>船長は、機関室の引き戸を開けようと引き手に手をかけたところ、同引き手が熱くなっていて開けることができず、指先に火傷を負い、また、気が動転していたので、船首部にあった市販の消防用バケツ（赤色）による初期消火を行うことができなかった。</p> <p>船長は、01時28分ごろ、海上保安庁に火災の発生を通報し、対応した担当者の助言に従い、本船の付近にいた僚船（以下「僚船A」という。）に携帯電話で救助を求めた。</p> <p>船長は、来援した僚船Aに移乗して僚船Aの船長と共に巡視艇の到着を待っていたが、別の僚船が先に救助に駆けつけたので、船長の負傷の程度を心配した僚船Aの船長に促されて別の僚船に移乗して蒲江漁港へ帰港した。</p> <p>本船は、来援した巡視艇からの放水による消火が行われていたが、04時30分ごろ船体が分断し、船体の一部が沈没して、焼け残った船体が深島東側の岩場に打ち上げられた。</p> <p>本船は、本事故後、主機が回収された。</p> <p>（付図1 事故発生場所概略図、写真1 事故発生時の本船 参照）</p>
<p>その他の事項</p>	<p>(1) 船長に関する情報</p> <p>船長は、平成7年ごろから漁船に甲板員として乗船し、平成16年に免許を取得した後、本船を購入して一本釣り漁を始め、1か月に約18日漁に出ていた。</p> <p>船長は、本船で喫煙することはなく、事故当日もタバコを本船に持ち込んでいなかった。</p> <p>船長は、自動膨脹式の救命胴衣を着用しており、防水機能付携帯電話を防水パックに入れて身に付けていた。</p> <p>船長は、エアダクトから吹き出した炎を認めた後、気が動転し、本船上でどのような行動をとっていたかの記憶がなかった。</p> <p>(2) 本船に関する情報</p> <p>本船は、建造後約33年が経過しており、船長が平成16年6月に中古で購入後、一本釣り漁船として操業に使用していた。</p> <p>本船は、船体中央部に機関室があり、その前方には操舵室、後方には燃料タンクが配されていた。（図1参照）</p>

本船は、A重油を主機の燃料油としており、本事故当時、燃料タンクに合計約200ℓのA重油が入っていた。
