# 船舶事故調査報告書

事故種類	乗揚
発生日時	令和5年1月23日 09時44分ごろ
発生場所	沖縄県糸満市糸満漁港港口付近 糸満港西水路第5号灯浮標から真方位277°90m付近 （概位 北緯26°07.5′ 東経127°39.4′）
事故の概要	漁船第三十三海援丸は、航行中、浅礁に乗り揚げた。 第三十三海援丸は、両舷ビルジキールに破損等を生じた。
事故調査の経過	令和5年1月31日、本事故の調査を担当する主管調査官（那覇事務所）ほか1人の地方事故調査官を指名した。 原因関係者から意見聴取を行った。
<b>事実情報</b> 船種船名、総トン数 船舶番号、船舶所有者等 L×B×D、船質 機関、出力、進水等	漁船 第三十三海援丸、19トン ON2-1158（漁船登録番号）、個人所有 16.12m (Lr) × 4.16m × 2.14m、FRP ディーゼル機関、船内機、603.11kW、平成元年7月15日 第282-16225号（船舶検査済票の番号） （写真1 参照）

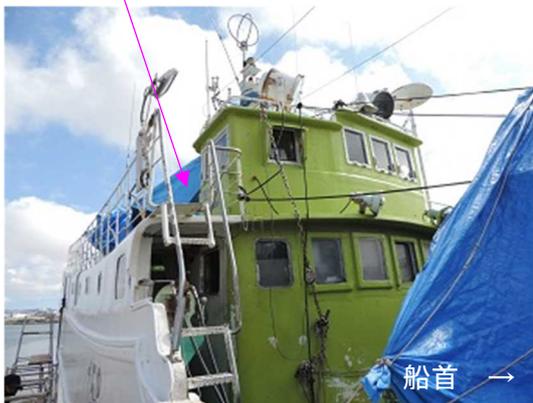
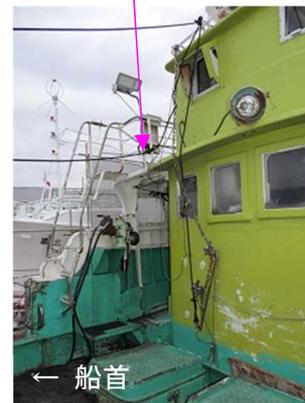
図2 操船場所

<p>右舷ビルジキール                      ビルジキール                      左舷ビルジキール</p> </div> <p>図1 損傷状況</p>
<p>気象・海象</p>	<p>気象：天気 晴れ、風向 北、風力 2、視界 良好  海象：波高 0.5m未満、潮汐 高潮時、潮位 179cm、  海上 平穏</p>
<p>事故の経過</p>	<p>本船は、船長、機関長（以下「船頭」という。）ほか乗組員6人が乗り組み、令和5年1月23日09時39分ごろ、沖縄県沖縄島南南東方沖400～500海里（M）の海域において、まぐろはえ縄漁を行う目的で、糸満漁港の高潮時に合わせて、同漁港を出航した。</p> <p>本船は、出航時、船頭が操舵室の一層上方となる遠隔の操舵室（以下「上部遠隔操舵室」という。）の右舷側に立ち、操舵及び主機操作が可能なリモートコントローラを延ばして目視で見張りを行いながら操船を行っていた。（図2参照）</p>

船頭が操船していた場所

③ 本船は、上部遠隔操舵室の右舷側に立って操船を行った場合、操船者から、船首方が見えるものの、上部遠隔操舵室によって左舷方の見通しが悪かった。

船頭は、本事故当日、この場所に立って操船していたので、上部遠隔操舵室内にあったGPSプロッターを使用しておらず、糸満港灯浮標を通過した後、予定の針路にある本件灯浮標を見たものの、第6号灯浮標が見えていなかった。

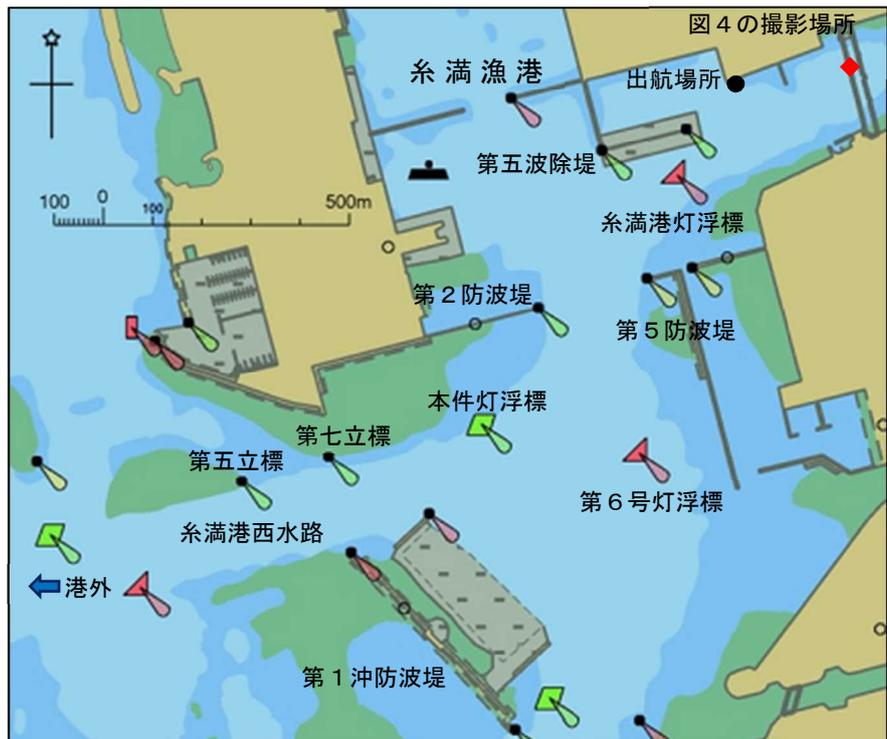
図3 糸満漁港周辺の航路標識

船頭は、本船が糸満港灯浮標を通過したところで、船首方に目を向け、糸満港西水路にある糸満漁港第七航路標識（以下「第七立標」という。）及び糸満漁港第五航路標識（以下「第五立標」という。）を視認した。

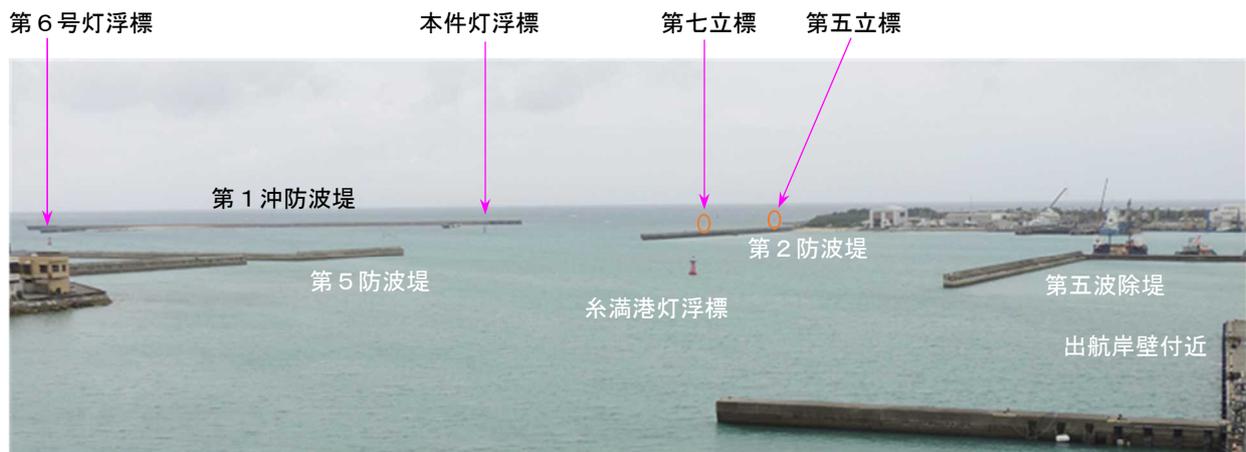
図4 糸満漁港港口付近①

本船は、糸満漁港港口付近にある西側の第2防波堤と東側の第5防波堤の間を約7ノット（kn）の速力（対地速力、以下同じ。）で南西進し、船頭が、以前と同様に第七立標及び第五立標を右舷船首方に見ながら、西方に開けた糸満港西水路に向かう針路で航行することに意識を向け、第2防波堤の南側にある浅所に進む針路となって、ほぼ直進する状態で南西進を続けた。

船頭は、ふだん本件灯浮標を右舷側に見るように針路をとるところ、本件灯浮標の北西方にある浅所において、海の色が青く浅所で発生するような波もなく、高潮時には水深が浅く見えなかったので、本件灯浮標の右側を航行できると思った。

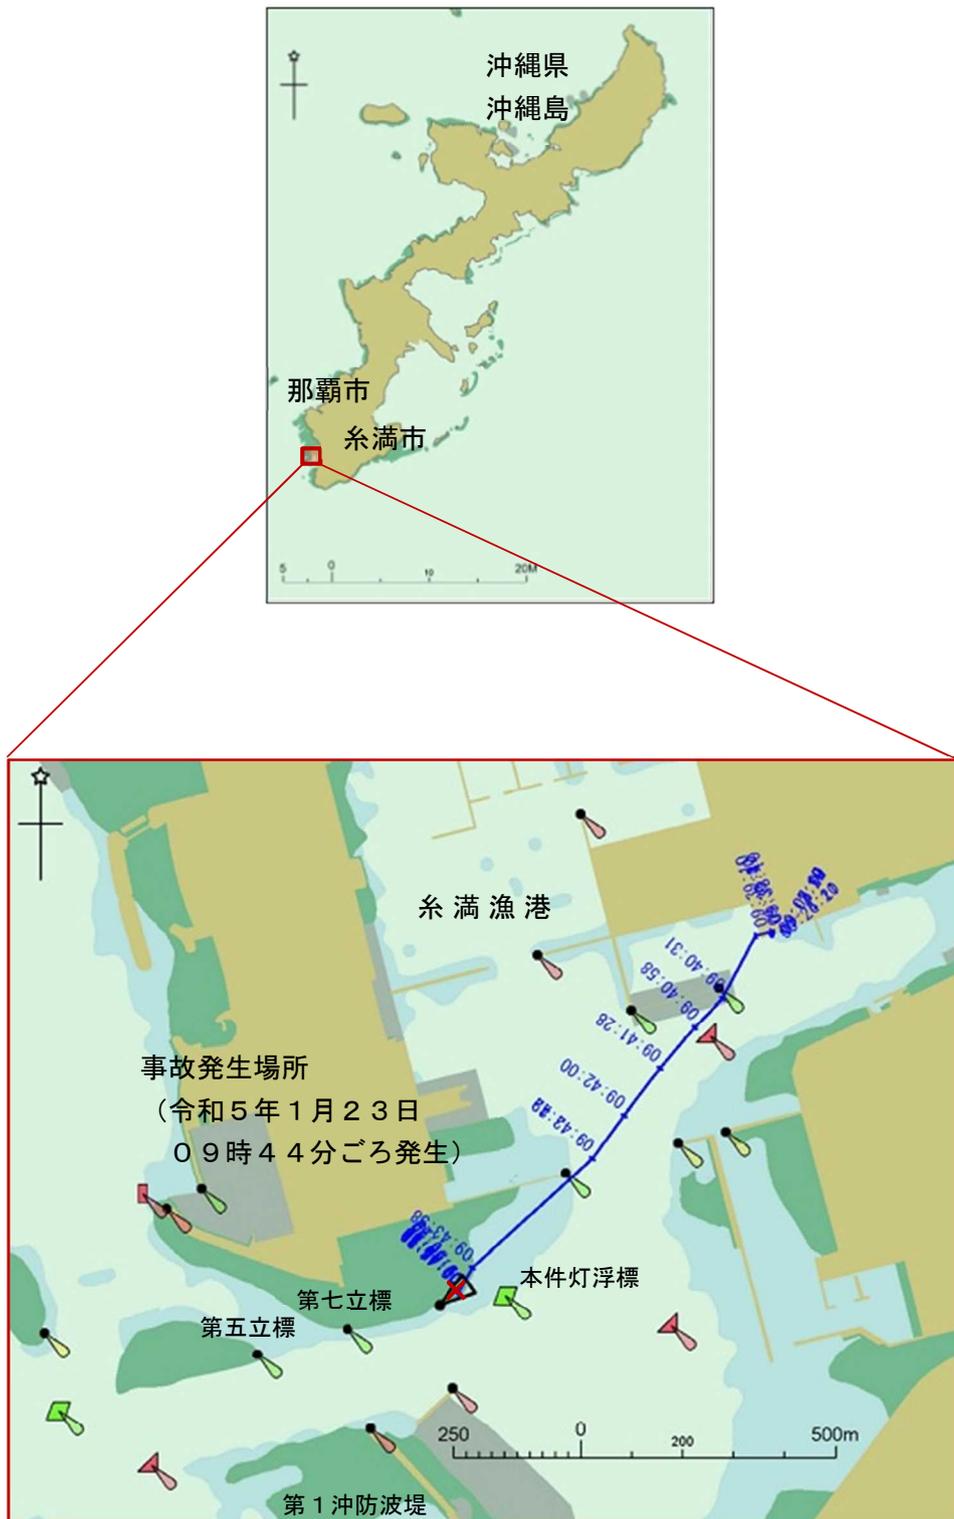
付図1 航行経路図

① 本船のAIS記録によれば、09時06分ごろから09時46分ごろの間における本船の運航の経過は、付図1及び付表1のとおりであった。

本船は、糸満漁港を離岸後、糸満港灯浮標を通過してから、対地針路が約 $214^{\circ}$ ～ $217^{\circ}$ となって、第七立標を右舷船首方に見るように、ほぼ直進して本事故現場に向けて航行していた。
