# 船舶事故調査報告書

令和5年5月24日  
 運輸安全委員会（海事専門部会）議決  
 委員長 佐藤 雄二（部会長）  
 委員 田村 兼吉  
 委員 岡本 満喜子

| 事故種類 | 火災 |
| 事故の概要 | 漁船第七 <sup>しょうよう</sup> 翔洋丸は、操業しながら南東進中、機関室から火災が発生した。<br>第七翔洋丸は、機関室等を焼損し、沈没した。 |

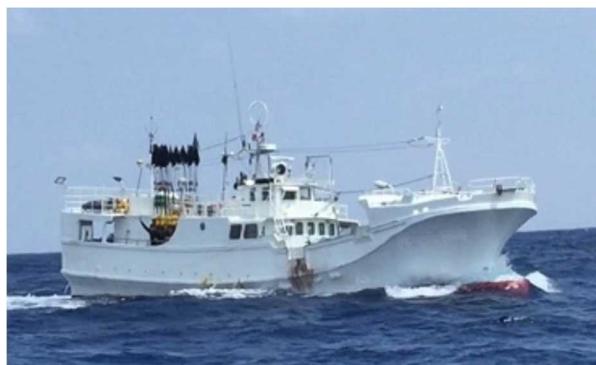
写真1 本船

| <b>事実情報</b><br>船種船名、総トン数<br>船舶番号、船舶所有者等<br>L×B×D、船質<br>機関、出力、進水等 | 漁船 第七翔洋丸、19トン<br>ON2-1201（漁船登録番号）、個人所有<br>16.21m（Lr）×4.06m×2.11m、FRP<br>ディーゼル機関、船内機、529.55kW、平成3年3月9日<br>第282-17066号（船舶検査済票の番号）<br>（写真1 参照） |

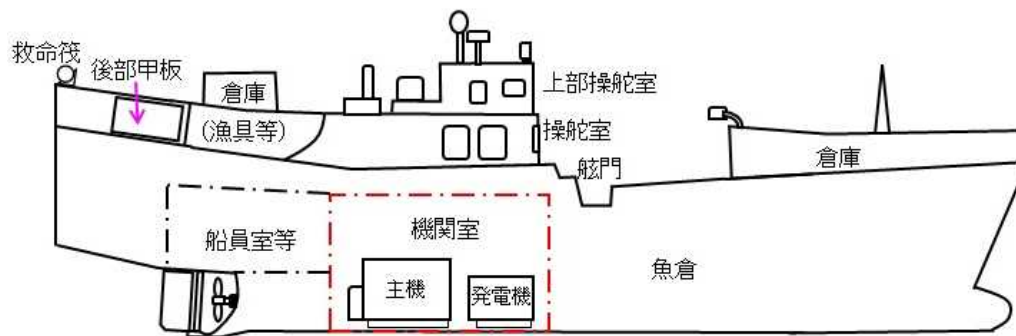
図 2 船体概略図

船長は、主機の右舷船首側にある発電機（以下「右舷発電機」という。）を駆動させるディーゼル機関の下方付近に火炎を認め、黒色の煙が上がっていることを確認した。

船長は、一旦、操舵室に戻り、持ち運び式粉末消火器 1 本を機関室に持ち込み、火元に向けて噴射して初期消火を行ったものの火勢が衰えず、また、船内電源を喪失させてはいけないと思い、左舷側の発電機（以下「左舷発電機」という。）を始動し、配電盤で船内電源を右舷発電機から左舷発電機に切り替え、その後、右舷発電機付きディーゼル機関の燃料ハンドルを下げて右舷発電機を停止させた。

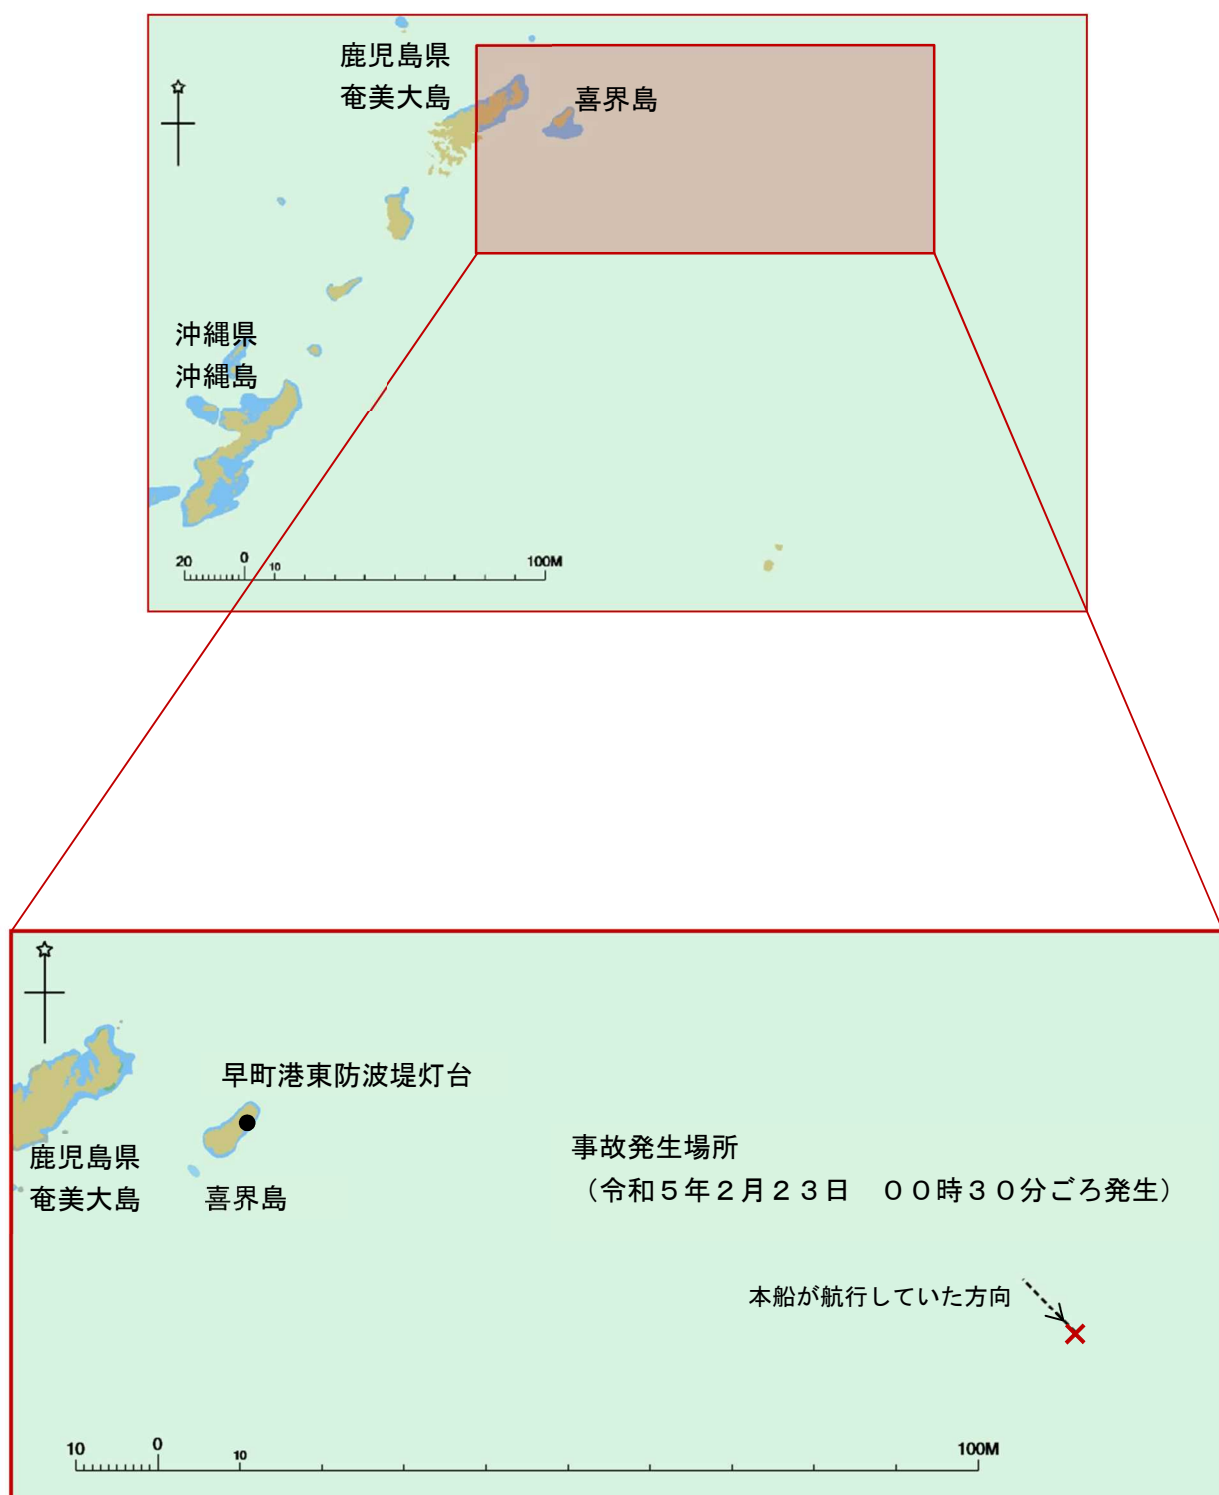
付図1 事故発生場所概略図

| 発生場所 | 鹿児島県喜界町喜界島東方沖<br>早町港東防波堤灯台から真方位103° 104海里（M）付近<br>（概位 北緯27° 55.0′ 東経131° 55.0′） |
