# 船舶事故調査報告書

令和5年5月10日

事故種類	乗組員負傷
発生日時	令和4年4月4日 08時00分ごろ
発生場所	北海道八雲町落部漁港（東野地区）東北東方沖 落部港東野北防波堤灯台から真方位064° 1.7海里（M）付近 （概位 北緯42° 14.0′ 東経140° 25.7′）
事故の概要	漁船第七十八和丸は、ほたて貝の選別作業中、甲板員が負傷した。
事故調査の経過	令和4年5月26日、本事故の調査を担当する主管調査官（函館事務所）ほか1人の地方事故調査官を指名した。 原因関係者から意見聴取を行った。
事実情報 船種船名、総トン数 船舶番号、船舶所有者等 L×B×D、船質 機関、出力、進水等	漁船 第七十八和丸、6.6トン HK2-21914、個人所有 13.27m (Lr) × 3.09m × 0.84m、アルミニウム合金 ディーゼル機関、402kW（動力漁船登録票による）、平成元年 10月8日
乗組員等に関する情報	船長 48歳 一級小型船舶操縦士・特殊小型船舶操縦士・特定 免許登録日 平成5年10月22日 免許証交付日 平成30年1月26日 （令和5年10月21日まで有効） 甲板員A 56歳
死傷者等	重傷 1人（甲板員A）
損傷	なし
気象・海象	気象：天気 晴れ、風 ほとんどなし、視界 良好 海象：海上 平穏
事故の経過	本船は、船長及び甲板員Aほか3人の甲板員（以下「甲板員B」、「甲板員C」、「甲板員D」という。）が乗り組み、令和4年4月4日01時30分ごろ、ほたて貝養殖漁の目的で落部漁港（東野地区）を出港し、02時00分ごろ、同港東北東方沖に東西に設置された養殖施設に到着し、養殖施設の桁ロープを本船の右舷船側に設置されたガイドローラにかけ、船体を養殖施設に固定した。 本船は、船体中央部右舷側で甲板員C及び甲板員Dが船内に取り込んだ耳吊り用のクロスロープからほたて貝を外し選別機に送り、選別

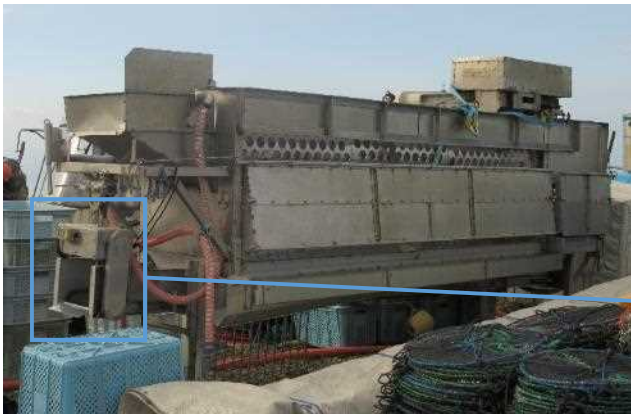
写真3 選別機

甲板員Aは、とっさに利き手の左手で、選別機に接続されたベルトコンベア排出口の右側カバーを掴んだところ、カバー内部で駆動していたベルトコンベア駆動用のチェーンに左中指、環指及び小指が巻き込まれて負傷し、選別台の上でうずくまり、他の甲板員に助けを求めた。
