船舶事故調査報告書

令和5年5月24日

運輸安全委員会（海事専門部会）議決

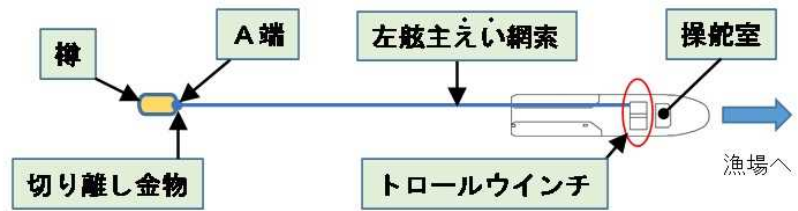
図1 樽の繰り出し (操業開始から目標の海域まで)

事故種類	乗組員負傷
発生日時	令和4年4月7日 10時00分ごろ
発生場所	北海道えりも町襟裳岬西方沖 襟裳岬灯台から真方位269° 23.6海里（M）付近 （概位 北緯41° 55.0′ 東経142° 43.0′）
事故の概要	漁船第三十一一心丸は、底びき網漁の操業中、甲板員が負傷した。
事故調査の経過	令和4年6月6日、本事故の調査を担当する主管調査官（函館事務所）ほか1人の地方事故調査官を指名した。 原因関係者から意見聴取を行った。
事実情報 船種船名、総トン数 船舶番号、船舶所有者等 L×B×D、船質 機関、出力、進水等	漁船 第三十一一心丸、160トン 140489、株式会社山中水産 38.38m×7.80m×4.61m、鋼 ディーゼル機関、1,029kW、平成19年1月24日
乗組員等に関する情報	船長兼漁労長 57歳 四級海技士（航海） 免許年月日 平成10年6月12日 免状交付年月日 令和元年7月12日 免状有効期間満了日 令和6年7月12日 甲板員A 40歳
死傷者等	重傷 1人（甲板員A）
損傷	なし
気象・海象	気象：天気 晴れ、風向 西北西、風力 1、視界 良好 海象：海上 平穏、海面温度 約4℃
事故の経過	本船は、船長兼漁労長（以下「漁労長」という。）及び甲板員Aほか11人が乗り組み、令和4年4月7日01時00分ごろ北海道浦河町浦河港内の定係地から出航した後、02時15分ごろ襟裳岬西方沖の漁場に到着し、日出後からすけとうだらの沖合底びき網漁（掛け回し漁法）を開始した。 本船は、漁労長が操舵室から操業の指示を与える中、09時30分ごろ当日4回目の操業を始め、‘底びき網の左舷主えい網索（ワープ）の一端’（以下「A端」という。）に連結した浮標（以下「樽」という。）を海面に投下した後、目標の海域（水深約500m）まで同

索を繰り出しながら航行した。(図1参照)

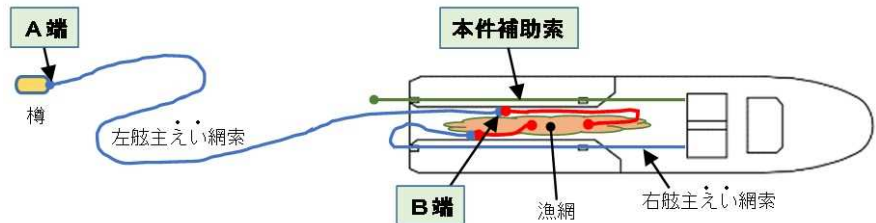
図2 左舷主えい網索に漁網を接続

本船は、目標の海域に到達するとともに漂泊を開始するころ、左舷主えい網索の繰り出しを終え、同索の別の一端 (以下「B端」という。) に連結されている左舷補助索 (以下「本件補助索」という。) を切り離した後、左舷主えい網索を船体に保持した状態でB端に漁網 (袋網、幅約150m、長さ約75m) を構成する索の一端を接続した。(図2参照)

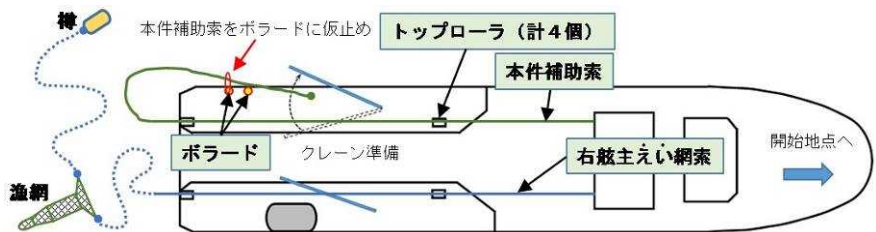
図3 樽の回収準備 (本件補助索の接続準備)

本船は、漁網の投下を終え、漁網を構成する索の別の一端に接続されていた右舷主えい網索を繰り出ししながら、樽の回収を行う目的で操業の開始地点に向って航行を再開するとともに、樽の回収時に本件補助索の一端を左舷主えい網索のA端に連結させる準備として、本件補助索を船体左舷後方に仮止めを行うなどした。(図3参照)

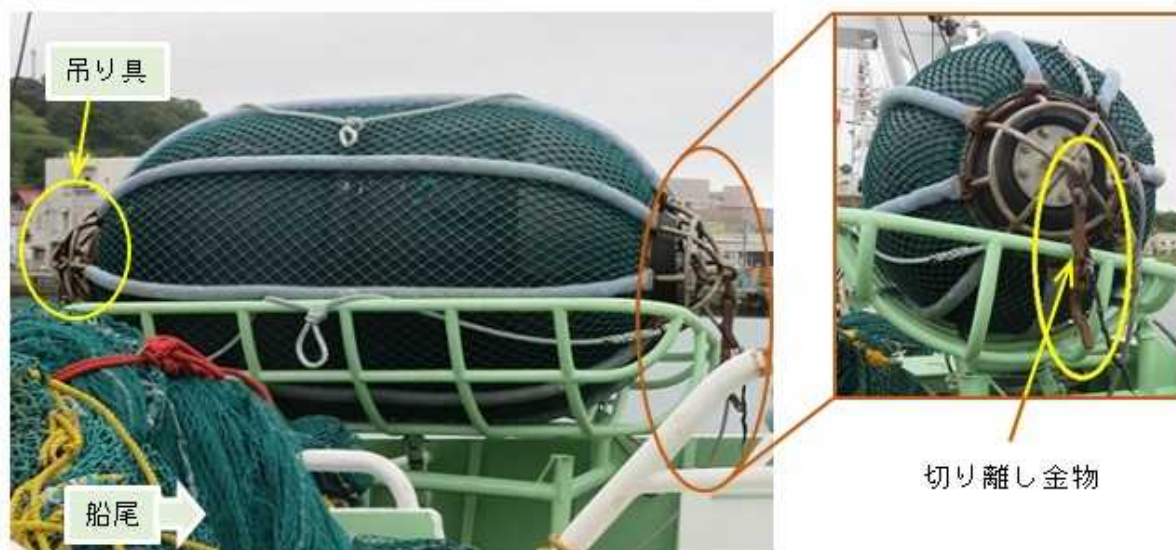
写真5 樽及び切り離し金物

<p>甲板員 A は、甲板員 B 及び甲板員 C が直ちに本件補助索を持ち支え、同索の送出を止めて救出されたが、同索から抜け出ると同時に背後に転倒した。</p> <p>漁労長は、操舵室の船尾側窓越しに作業を見守る中、甲板員 A が転倒する姿を目撃したものの、現場から特に報告がなかったため、単に滑ったものと理解し、各部配置の甲板員等に作業を続けさせた。</p> <p>甲板員 A は、左足首に痛みを感じたものの打撲程度と思い、樽の回収作業を終えてえい網を行う中、食堂で食事をとっていたところ、徐々に痛みが増して左足を床に付けられなくなり、やがて歩行が困難となった。</p> <p>甲板員 A の異変を知った乗組員 2 人は、甲板員 A の看護を行うとともに、漁労長に報告した。</p> <p>漁労長は、甲板員 A の受傷を知って状況を確認した結果、作業を切り上げて帰航することとし、浦河港への航行中、自宅に携帯電話で連絡し、定係地への救急車の手配を依頼した。</p> <p>甲板員 A は、浦河港に到着後、待機していた救急車に乗って付近の病院に搬送されて診察を受け、後日、北海道釧路市所在の病院に転院し、左足関節内果（うちくるぶし）の骨折及び付属靭帯損傷と診断され、手術を伴う約 10 日間の入院加療が施された。</p> <p>（付図 1 事故発生場所概略図、写真 1 本船全景、写真 2 船尾部（左舷後方より） 参照）</p>
<p>その他の事項</p>	<p>主えい網索及び本件補助索は、共にコンパウンドロープと称される合成繊維とワイヤロープが同時に撚られたもので、ロープ径約 58mm 及び約 56mm、200m 当たりの重量が約 800kg の強度と柔軟性を兼ね備えた耐摩耗性漁業用特殊索である。</p> <p>主えい網索は、長さ約 2,400m、樽の一連の扱い（投下⇒漁網展開⇒回収）ごとに端部が反転するので、一般的に「C 環」と称される接続金物が A 端及び B 端にそれぞれ装備されている。</p> <p>本件補助索は、長さ約 200m で一端に C 環が装備されており、ふだんはトロールウインチのドラムの深部に巻き取られている。（図 6 参照）</p> <div data-bbox="550 1653 1428 1870" data-label="Diagram"> </div> <p>図 6 主えい網索と本件補助索</p> <p>樽は、直径約 1.5m、長さ約 2.5m の俵状の合成ゴム製中空浮体で、端部にクレーンフックとの接続金物（吊り具）、反対側の端部</p>

<p>に主えい網索等との嵌脱^{かんだつ}を行う切り離し金物が装備されている。</p> <p>甲板員Aは、平成17年ごろから約4年間本船に乗船した後、他船でさんま棒受け網漁に従事し、令和3年12月本船に復船しており、合計約5年の掛け回し漁の経験があり、本船の操業中、おおむね同じ配置について樽切り作業を行っていた。</p> <p>甲板員Aは、樽切り作業に関しては相当数の経験があり、ふだん索の移動範囲には立ち入らないものの、樽切り作業を行った際、自身が発した声よりも主えい網索を切り離すタイミングが若干早まった、又は本件補助索がふだんよりも弛^{たる}んでいたなどの要因で、知らぬ間に本件補助索を跨^{また}いでおり左足を捕られたのではないかと、本事故後に考えた。</p> <p>甲板員Aは、本事故当時、作業用救命衣（国土交通省型式承認品、TYPE-A、NS-7BN-Ⅲ型）を着用していた。</p> <p>甲板員Aは、休日前夜等に飲酒を嗜^{たしな}むことがあるものの、船上では酒類の持ち込みを禁じられていることもあり、事故発生前夜も含めて飲酒をしていなかった。</p> <p>本事故が発生した場所は、暴露甲板の幅（右舷左舷方向）が約2.5m、甲板員Aの左足が挟まれた船体構造物（ブルワーク）の高さが床面から約0.6m、ブルワーク上の開放部の幅が約0.9mであった。</p> <p>漁労長は、本事故当時、ふだんに比べて海象気象が極めて良好で、甲板員Aを始め現場従事者の気が緩んでいたのではないかと考え、本事故後、乗組員に再発防止策として「常に緊張感を持ち、都度、相互に声掛けを行うこと」など注意喚起を行った。</p> <p>（写真3 本事故発生場所、写真4 トロールウインチ及びC環、写真5 樽及び切り離し金物 参照）</p>
<p>分析</p> <p>乗組員等の関与</p> <p>船体・機関等の関与</p> <p>気象・海象等の関与</p> <p>判明した事項の解析</p>	<p>あり</p> <p>なし</p> <p>不明</p> <p>本船は、襟裳岬西方沖で操業中、樽から左舷主えい網索を切り離す際、甲板員Aが自身の左足が本件補助索を跨いでいたことから、本件補助索を船上から海中に投下時、左舷主えい網索に連結された本件補助索が海中に沈むとともに、甲板員Aの左足が捕捉され、船体構造物（ブルワーク）との間に挟み込まれて甲板員Aが負傷したものと推定される。</p> <p>本船は、海象気象がふだんに比べて良い状況下、手慣れた樽の切り離し作業を行っていた甲板員達に気の緩みがあり、同作業などの危険作業を行う際、互いに立ち位置や索の動静などに対する注意力が散漫となった状態で作業を進めていたことから、甲板員Aの左足が本件補助索を跨いでいた可能性があると考えられる。</p>
