船舶事故調査報告書

令和5年5月24日
 運輸安全委員会（海事専門部会）議決
 委員 佐藤 雄二（部会長）
 委員 田村 兼吉
 委員 岡本 満喜子

事故種類	乗組員死亡
発生日時	不明（令和4年6月28日 01時03分ごろ～01時25分ごろの間）
発生場所	不明（北海道羅臼町羅臼港南東方沖）
事故の概要	漁船第十三孝誠丸は、南東進中、甲板員1人が落水して死亡した。
事故調査の経過	令和4年7月4日、本事故の調査を担当する主管調査官（函館事務所）ほか1人の地方事故調査官を指名した。 原因関係者からの意見聴取は、本人が本事故で死亡したため、行わなかった。
事実情報 船種船名、総トン数 船舶番号、船舶所有者等 L×B×D、船質 機関、出力、進水等	漁船 第十三孝誠丸、4.9トン HK3-116094（漁船登録番号）、個人所有 11.83m(Lr)×3.04m×0.97m、FRP ディーゼル機関、423kW（動力漁船登録票による）、平成4年3月
乗組員等に関する情報	船長 61歳 一級小型船舶操縦士・特殊小型船舶操縦士・特定 免許登録日 昭和57年7月23日 免許証交付日 令和4年4月7日 （令和9年8月13日まで有効） 甲板員A 63歳 一級小型船舶操縦士・特殊小型船舶操縦士・特定 免許登録日 昭和56年7月2日 免許証交付日 令和4年4月6日 （令和9年8月6日まで有効）
死傷者等	死亡 1人（甲板員A）
損傷	なし
気象・海象	気象：天気 晴れ、風 ほとんどなし、視界 良好 海象：海上 平穏、潮汐 高潮時、海面水温 約12～13℃
事故の経過	本船は、船長、甲板員Aほか2人が乗り組み、ほっけ刺し網漁の目的で、令和4年6月28日00時58分ごろ、羅臼港の南東方6海里（M）付近の漁場に向け、同港の岸壁を出発した。（写真1参照）

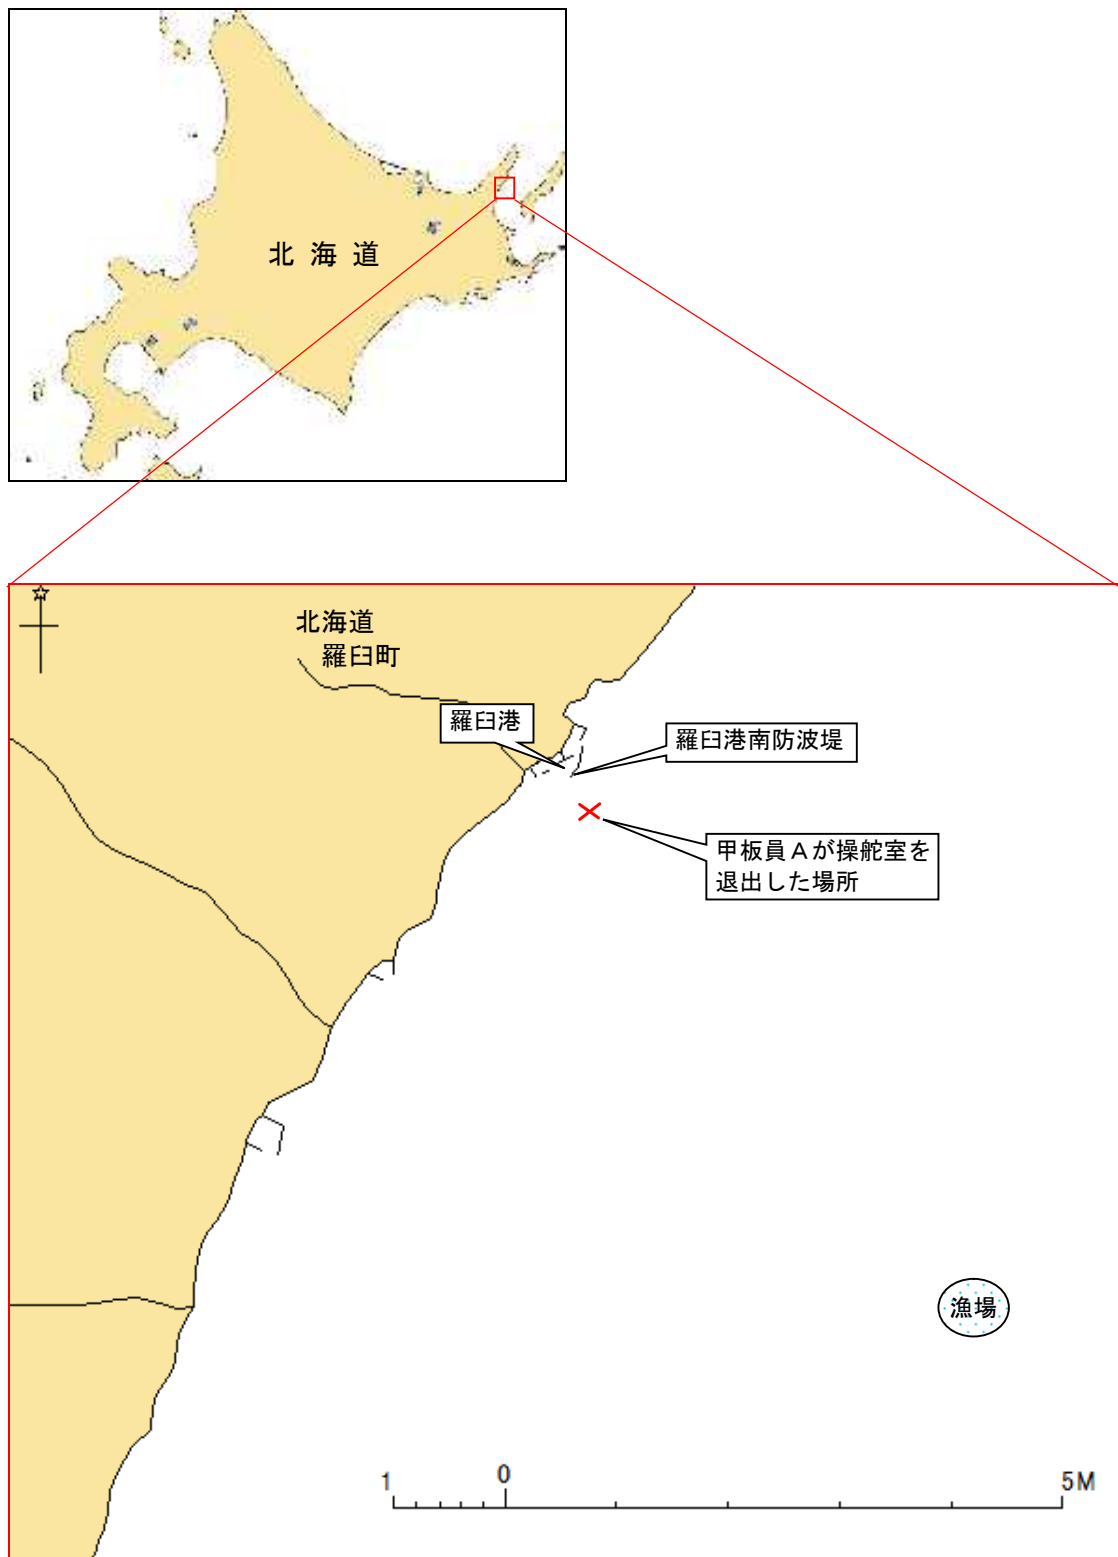
付図1 事故発生場所概略図

船長は、甲板員Aが落水したものと判断し、僚船の船長に漁業無線で甲板員Aが行方不明となっていることを伝えて漁業無線局への通報を依頼した後、GPSプロッターに記録された航跡をたどりながら付近海域の捜索を行ったが、甲板員Aを発見できなかった。
