船舶事故調査報告書

令和5年7月5日
 運輸安全委員会（海事専門部会）議決
 委員 佐藤 雄二（部会長）
 委員 田村 兼吉
 委員 岡本 満喜子

| 事故種類 | 衝突 |
| 発生日時 | 令和4年6月17日 05時14分ごろ |

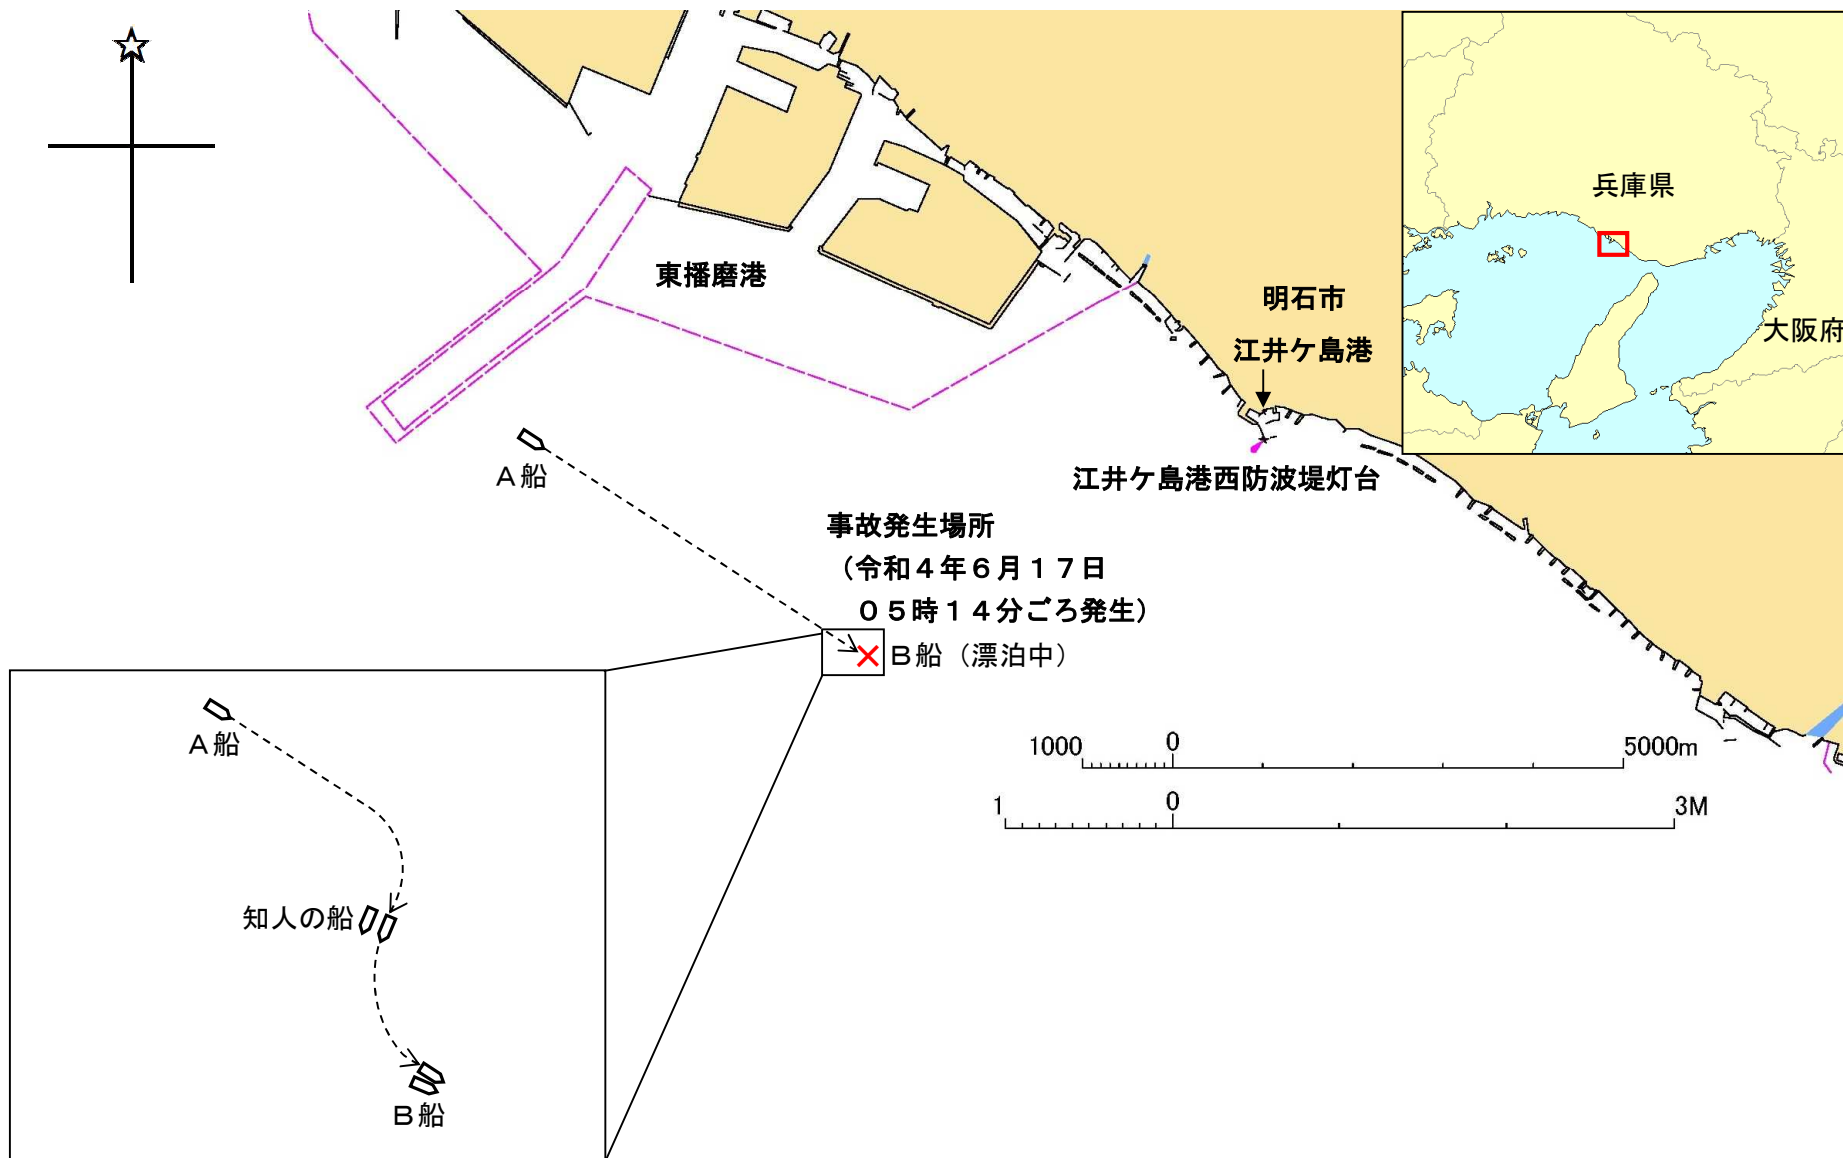
付図1 事故発生経過概略図

| 事故の経過 | <p>A船は、船長Aが1人で乗り組み、令和4年6月17日04時30分ごろ兵庫県姫路市の船だまりを出航し、兵庫県淡路市江崎沖の釣り場に向けて約20knの速力(対地速力、以下同じ。)で手動操舵により東南東進していた。</p> <p>船長Aは、江井ヶ島港西南西方沖を航行中、右舷船首方に船首を南南西方に向けて漂泊中の知人の船を認め、接近するよう右舵を取り、05時13分ごろ同船の左舷方でA船の船首を南南西方に向けて漂泊した後、知人に声を掛けた。</p> <p>船長Aは、知人との話を終え、釣り場に向かう針路に戻すつもりで約10knに増速しながら左旋回中、船首方にB船を認め、衝突を避けようと更に左舵を取ったが、05時14分ごろA船の右舷船首部とB船の左舷船首部とが衝突した。</p> <p>船長Aは、海上保安庁に本事故の発生を通報した後、脱落したB船の船首甲板を回収した。</p> <p>B船は、船長Bが1人で乗り組み、たこ一本釣り漁の目的で、04時45分ごろ兵庫県東播磨港を出航した。</p> <p>船長Bは、江井ヶ島港西南西方沖において機関を停止し、船首からパラシュート型シーアンカーを、船尾から長さ約10mの錨代わりの鉄製チェーンをそれぞれ投入し、05時10分ごろ船首を東南東方に向けて東南東方へ潮流に流されながら操業を開始した。</p> <p>船長Bは、仕掛け2個を海中に投入した後、船尾甲板で正船尾方に身体を向けて座り、次に投入する仕掛けの準備をしていたところ、左舷方約30mにB船に向かって接近するA船を認めて大声を出したが、B船とA船とが衝突した。</p> <p>船長Bは、B船の損傷状況を確認し、海上保安庁への通報及び脱落した船首甲板の回収を船長Aに依頼した。</p> <p>船長Bは、東播磨港に帰航後、病院を受診し、腰部打撲、両前腕打撲及び右前腕挫創と診断された。</p> <p>(付図1 事故発生経過概略図、写真1 A船、写真2 B船 参照)</p> |
