船舶事故調査報告書

令和5年6月14日
 運輸安全委員会（海事専門部会）議決
 委員 佐藤 雄二（部会長）
 委員 田村 兼吉
 委員 岡本 満喜子

事故種類	衝突
発生日時	令和5年2月12日 09時52分ごろ
発生場所	長崎県西海市寄船埼北方沖（佐世保港第3区） 高後埼灯台から真方位101° 1,540m付近 （概位 北緯33°06.0′ 東経129°41.0′）
事故の概要	プレジャーボートことぶきⅡは、東南東進中、また、漁船新生丸は、船首を西方に向けて漂泊中、両船が衝突した。 新生丸は、船長が負傷し、右舷船首部等の外板に破口を伴う擦過傷を生じ、また、ことぶきⅡは、船底部外板に擦過傷を生じた。
事故調査の経過	令和5年2月14日、本事故の調査を担当する主管調査官（長崎事務所）ほか1人の地方事故調査官を指名した。 原因関係者から意見聴取を行った。
事実情報 船種船名、総トン数 船舶番号、船舶所有者等 L×B×D、船質 機関、出力、進水等	A プレジャーボート ことぶきⅡ、5トン未満 292-39505長崎、個人所有 9.71m (Lr) × 2.59m × 0.66m、FRP ディーゼル機関、169.17kW、平成7年4月 B 漁船 新生丸、0.4トン NS3-402719（漁船登録番号）、個人所有 4.96m (Lr) × 1.45m × 0.64m、FRP ガソリン機関（船外機）、22kW、昭和62年6月30日 第292-29314号（船舶検査済票の番号）
乗組員等に関する情報	A 船長A 74歳 一級小型船舶操縦士・特殊小型船舶操縦士・特定 免許登録日 平成9年6月10日 免許証交付日 令和3年11月16日 （令和9年6月9日まで有効） B 船長B 79歳 二級小型船舶操縦士・特殊小型船舶操縦士・特定 免許登録日 昭和51年2月6日 免許証交付日 令和元年10月1日 （令和7年4月27日まで有効）
死傷者等	A なし

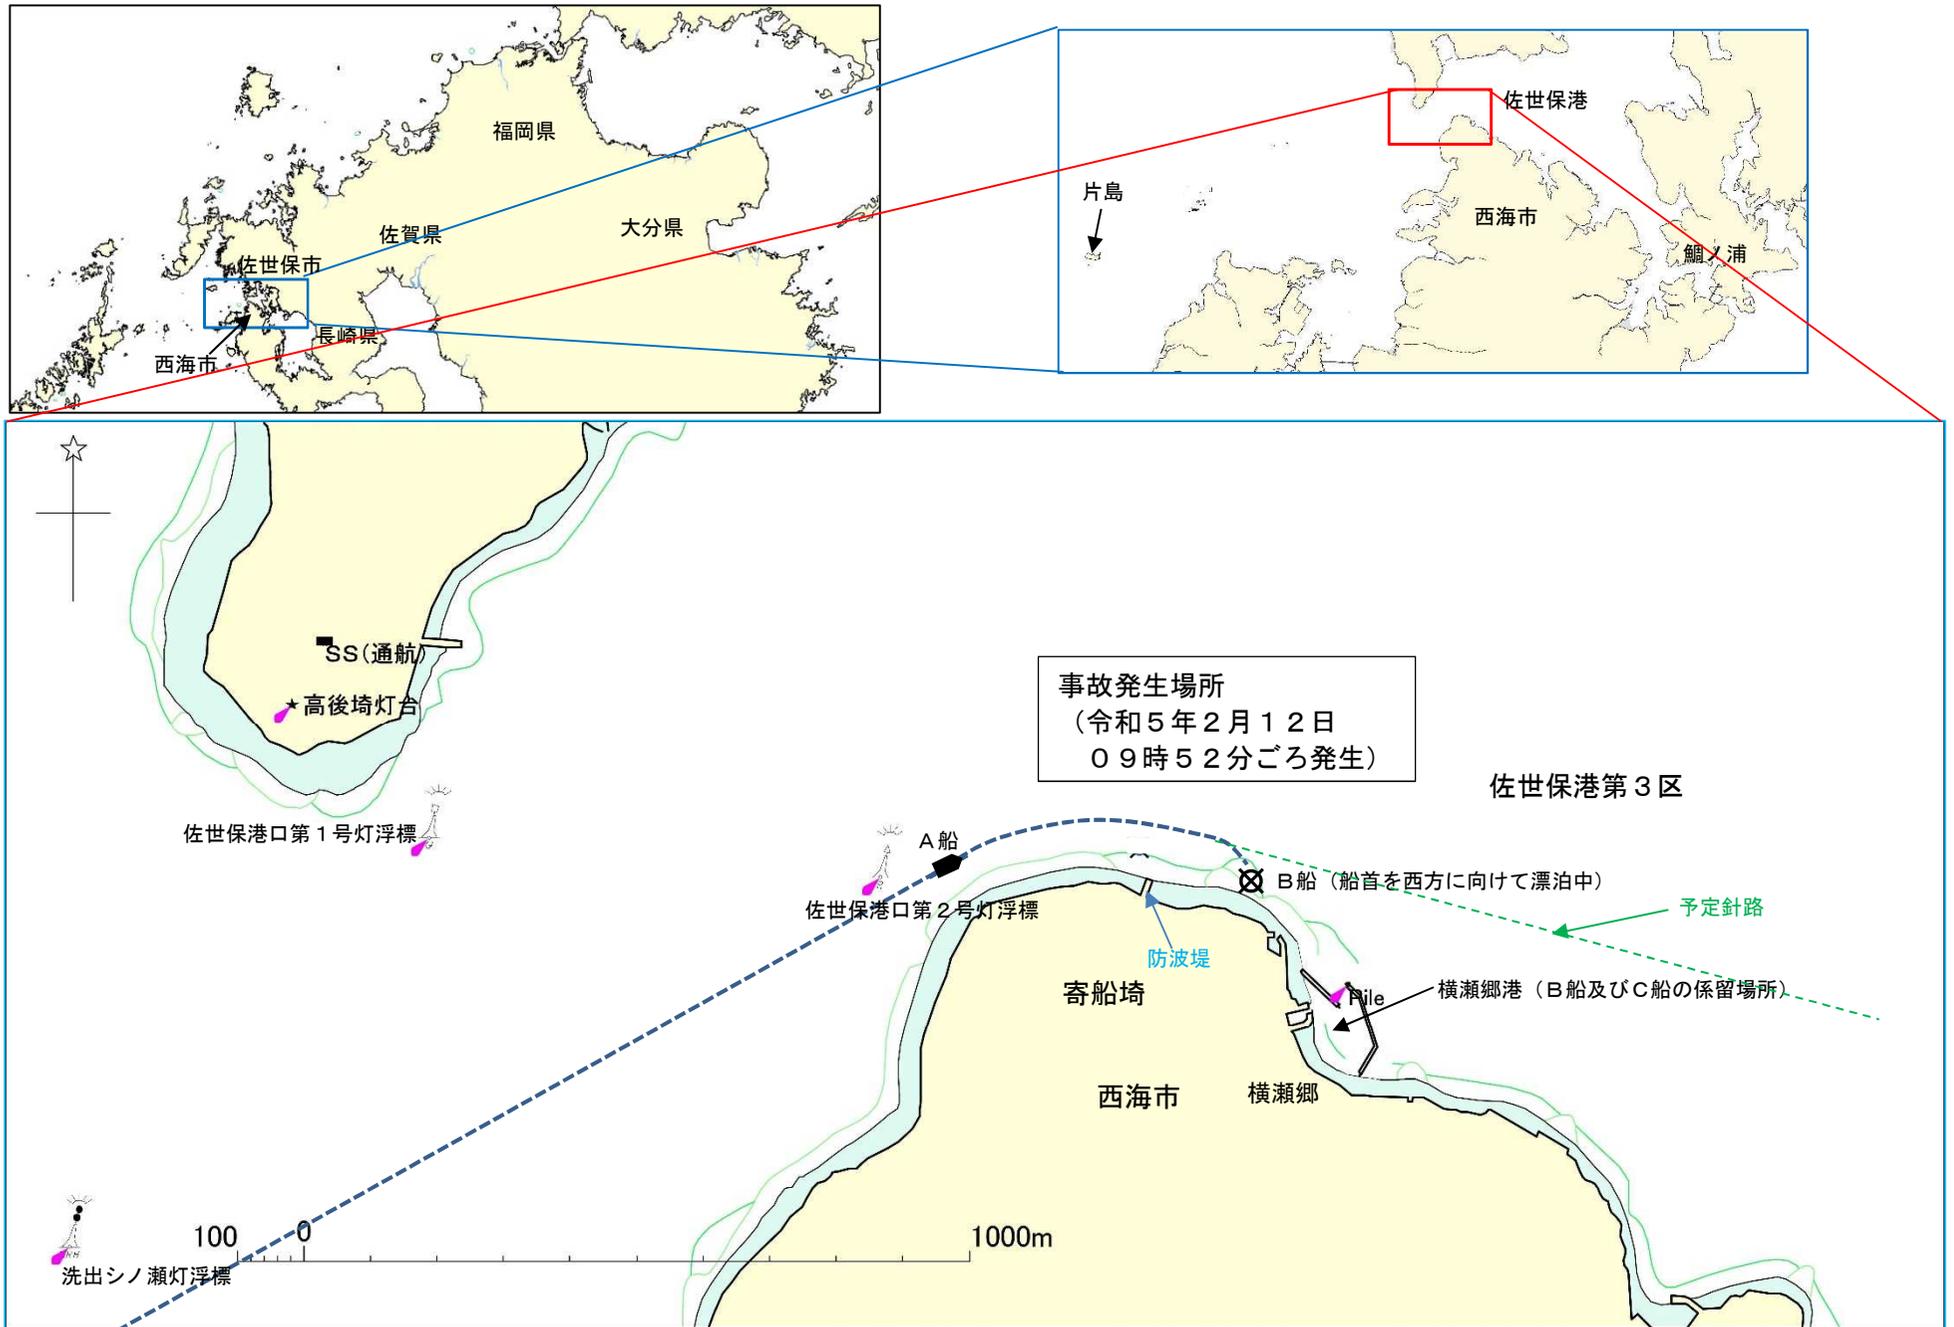
付図1 事故発生経過概略図

A船は、東方からの風波の影響で右方に圧流されながら航行を続け、船長Aは携帯電話を拾い終わって操縦席に戻った頃、09時52分ごろ衝撃を感じてすぐに主機を停止した。

船長Aは、後方を見て、B船と衝突し、A船がB船を乗り越えて停船したことを知り、海面に浮いている船長Bを認め、A船をB船に寄せようとしているとき、近くの港（以下「横瀬郷港」という。）から出航してきたプレジャーボート（以下「C船」という。）が本事故の

<p>原因</p>	<p>本事故は、寄船埼北方沖において、A船が東南東進中、B船が船首を西方に向けて漂泊中、船長Aが、落ちた携帯電話を拾おうとして舵輪から手を離して立ち上がり、階段を1段降りて屈んだ姿勢で航行を</p>

<p>続けたため、東方からの風波の影響で右方に流され、B船に向かう進路となり、また、船長Bが、B船のすぐ近くを航行する船舶はいないと思っていたため、操業を終えて帰航することとし、右舷前方を見たところ、B船に向かって接近してくるA船を至近に認め、海に飛び込んだ直後、両船が衝突したものと考えられる。</p>
<p>再発防止策</p>	<p>今後の同種事故等の再発防止に役立つ事項として、次のことが考えられる。</p> <ul style="list-style-type: none"> ・ 陸岸に沿って航行中の船舶の船長は、陸岸に近い場所で操業している漁船がいることを念頭におき、前方の他船を見落とすことがないように見張りを適切に行うこと。 ・ 船長は、航行中、落下した携帯電話をすぐに拾おうとせず、帰航後、又は停船してから拾うこと。 ・ 漁船の船長は、操業する際、陸岸近くの水深の浅い場所であっても、自船の近くを航行する船舶はいないと思わず、周囲の見張りを適切に行い、自船に向かって航行してくる他船を認めた場合、自船を移動させるなどの衝突を避ける措置を採ること。 ・ 汽笛等を備えていない船舶の船長は、携帯式エアホーン等の有効な音響による信号を行うことができる他の手段を備えておくこと。
