船舶事故調査報告書

事故種類	衝突
発生日時	令和4年12月20日 07時20分ごろ
発生場所	長崎県松浦市初埼北西方沖 初埼灯台から真方位328° 200m付近 （概位 北緯33° 25.0′ 東経129° 47.7′）
事故の概要	漁船福生丸は、東進中、また、ミニボート（船名なし）は、船首を西方に向けて漂泊中、両船が衝突した。 福生丸は、左舷船首部船底付近の外板に擦過傷を生じ、また、ミニボート（船名なし）は、左舷船首部から左舷船尾部にかけての外板に亀裂等を生じた。
事故調査の経過	令和4年12月21日、本事故の調査を担当する主管調査官（長崎事務所）ほか1人の地方事故調査官を指名した。 原因関係者から意見聴取を行った。
事実情報 船種船名、総トン数 船舶番号、船舶所有者等 L×B×D、船質 機関、出力、進水等	A 漁船 福生丸、6.4トン NS2-10240（漁船登録番号）、長崎県漁業協同組合連 合会 11.98m (Lr) × 3.11m × 1.02m、FRP ディーゼル機関、302.00kW、昭和61年5月31日 第292-27474号（船舶検査済票の番号） B ミニボート（船名なし）、総トン数なし なし、個人所有 約2.20m×約1.10m×約0.45m、FRP ガソリン機関（船外機）、1.47kW、不詳
乗組員等に関する情報	A 船長A 64歳 二級小型船舶操縦士・特殊小型船舶操縦士・特定 免許登録日 昭和56年7月23日 免許証交付日 令和元年5月27日 （令和6年12月8日まで有効） B 操縦者B 43歳 操縦免許 なし
死傷者等	なし
損傷	A 左舷船首部船底付近の外板に擦過傷

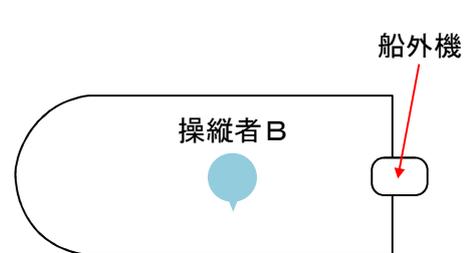
図2 操縦者Bの乗船位置

操縦者Bは、南風によりB船が北方に流される中、頭部に装着したヘッドライトを点灯して船体中央部に置いた椅子に腰を掛け、左舷方を向いて目視で周囲の見張りを行いながら釣りを行っていたところ、右舷船首方に初埼に向けて南東進してくるC船を認めた。
