船舶事故調査報告書

令和5年6月14日

運輸安全委員会（海事専門部会）議決

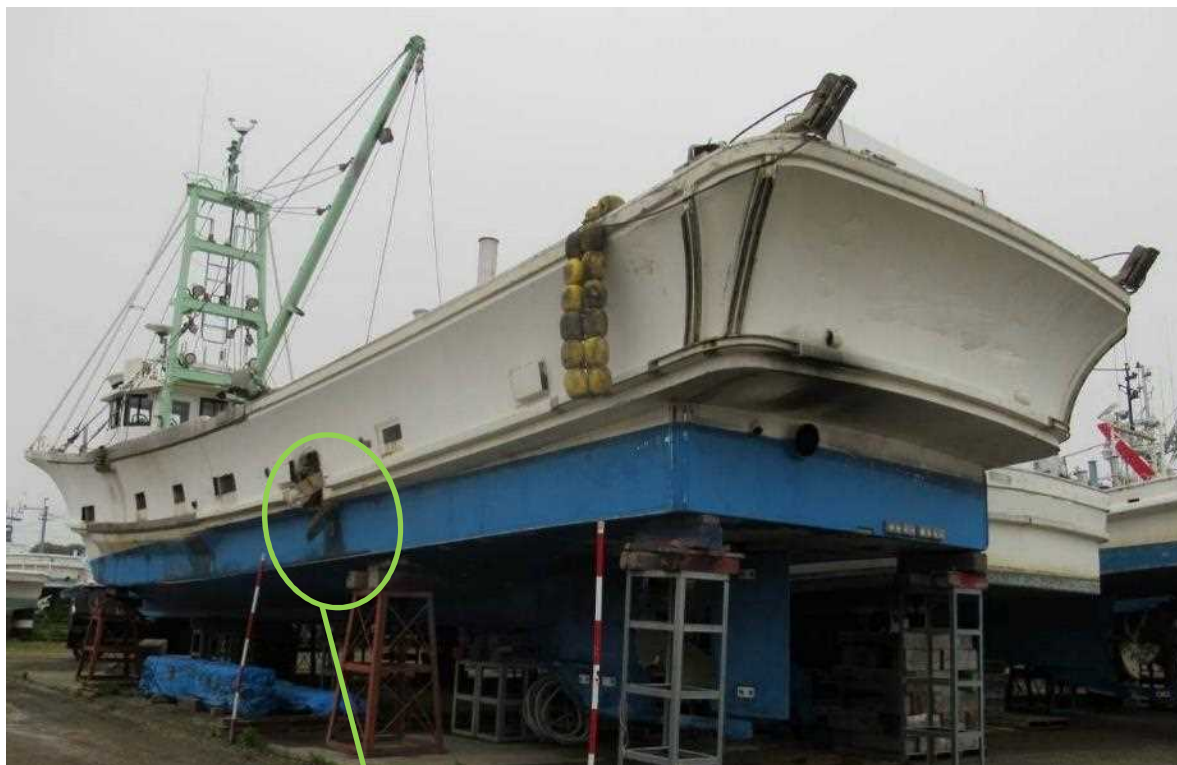
写真2 A船

死傷者等	なし
損傷	A 左舷中央部外板に破口、主機に濡損 B 船首部外板に破口及び凹損
気象・海象	気象：天気 霧、風 ほとんどなし、視程 30～40m 海象：海上 平穏 日出時刻：05時40分ごろ 標津町には、3月10日15時38分に濃霧注意報が発表され、本事故当時も継続中であった。
事故の経過	<p>A船は、船長Aほか5人が乗り組み、ほたて桁引漁の目的で、令和4年3月11日05時30分ごろ航海中の動力船であることを示す法定灯火を表示し、また、船首マストの上部に緑色回転灯1個を、後部甲板を照らす投光器1個を点灯して標津漁港を出港し、同漁港北東方沖の漁場に向かった。</p> <p>A船及びB船がふだんから行っているほたて桁引漁は、幅約3m、長さ約1.5m、高さ約60cmの金属製の枠に長さ約3.5mの袋網を取り付けた桁網を、左舷側、右舷側の順に両舷から投入し海底を引いた後、船上に引き揚げて桁網の中に入ったほたて貝を漁獲するものである。(写真1参照)</p>   <p style="text-align: center;">写真1 B船の桁網</p> <p>A船は、06時00分ごろ漁場に到着し、漁場を移動しながらほたて桁引漁の操業を3回行った。</p> <p>船長Aは、07時50分ごろ4回目の操業を開始したところ、周囲の霧が濃くなり始め、視程30～40mに急激に悪化する状況下、操舵室で舵輪の船尾方にある椅子に腰を掛け、目視及び0.5Mレンジのノースアップ表示としたレーダーによる見張りを続けた。</p>
