船舶事故調査報告書

令和5年7月5日
 運輸安全委員会（海事専門部会）議決
 委員 佐藤 雄二（部会長）
 委員 田村 兼吉
 委員 岡本 満喜子

事故種類	乗組員行方不明
発生日時	不明（令和4年5月22日 17時00分ごろ～24日 16時04分ごろの間）
発生場所	不明（沖縄県糸満市糸満漁港南南東方沖約26海里（M）から糸満漁港西方沖約1Mの間）
事故の概要	漁船 ^{じゆんぶう} 順風丸は、無人の状態で見捨てられているところを発見され、船長が行方不明となった。
事故調査の経過	令和4年6月2日、本事故の調査を担当する主管調査官（那覇事務所）ほか1人の地方事故調査官を指名した。 原因関係者からの意見聴取は、本人が本事故で行方不明となっているため、行わなかった。
事実情報 船種船名、総トン数 船舶番号、船舶所有者等 L×B×D、船質 機関、出力、進水等	漁船 順風丸、4.8トン ON3-140048（漁船登録番号）、個人所有 11.98m（Lr）×2.90m×0.83m、FRP ディーゼル機関、235.40kW、平成元年6月10日 第296-21105号（船舶検査済票の番号）
乗組員等に関する情報	船長 68歳 一級小型船舶操縦士・特殊小型船舶操縦士・特定 免許登録日 昭和63年10月7日 免許証交付日 平成30年10月12日 （令和6年10月12日まで有効）
死傷者等	行方不明 1人（船長）
損傷	なし
気象・海象	気象：5月22日17時00分から24日16時00分までの沖縄気象台における観測値は次のとおりであった。

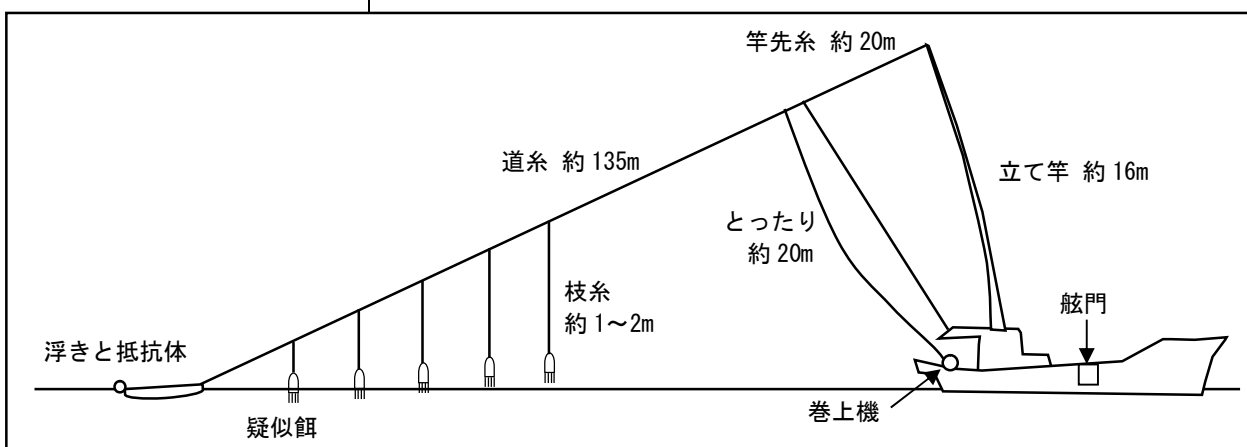
図1 漁具

本船の漁具は、立て^{さお}竿から竿先糸、連結金具を挟んで道糸を伸ばし、その先端には木製の抵抗体及び浮きを付け、先端に疑似餌を付けた枝糸を道糸から伸ばして漁獲するもので、漁獲物の回収時は、道糸に連結した糸（とったり）で道糸を手繰り寄せ、巻上機により巻き上げた後、道糸及び枝糸を右舷船首部の舷門まで引っ張り、前部甲板のいけすに取り込んでいた。（図1参照）

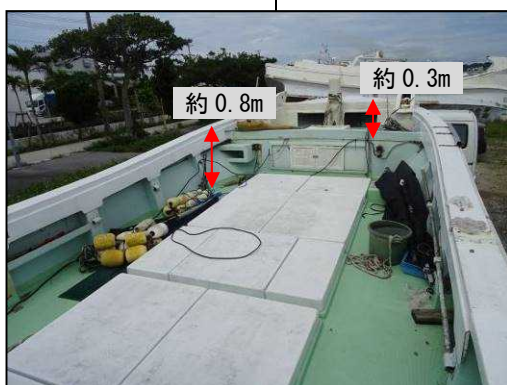
写真2 船首部及び前部甲板

甲板から舷縁までの高さは、船首部が約0.3m、前部甲板が約0.8m、中央部甲板が約0.8m、後部甲板の左右舷が約0.9m、正船尾部が約0.7mで、右舷船首部の舷門は高さ及び幅が約0.6mであった。

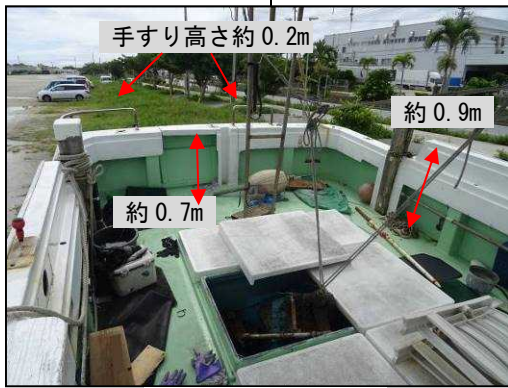
写真4 後部甲板

また、船尾部の舷縁には高さ約0.2mの手すりが設置され、船橋外の左舷後方にはトイレがあり、海面から舷縁までの高さ（乾舷）は、船体中央部で約1.1mであり、縄ばしごはなかった。

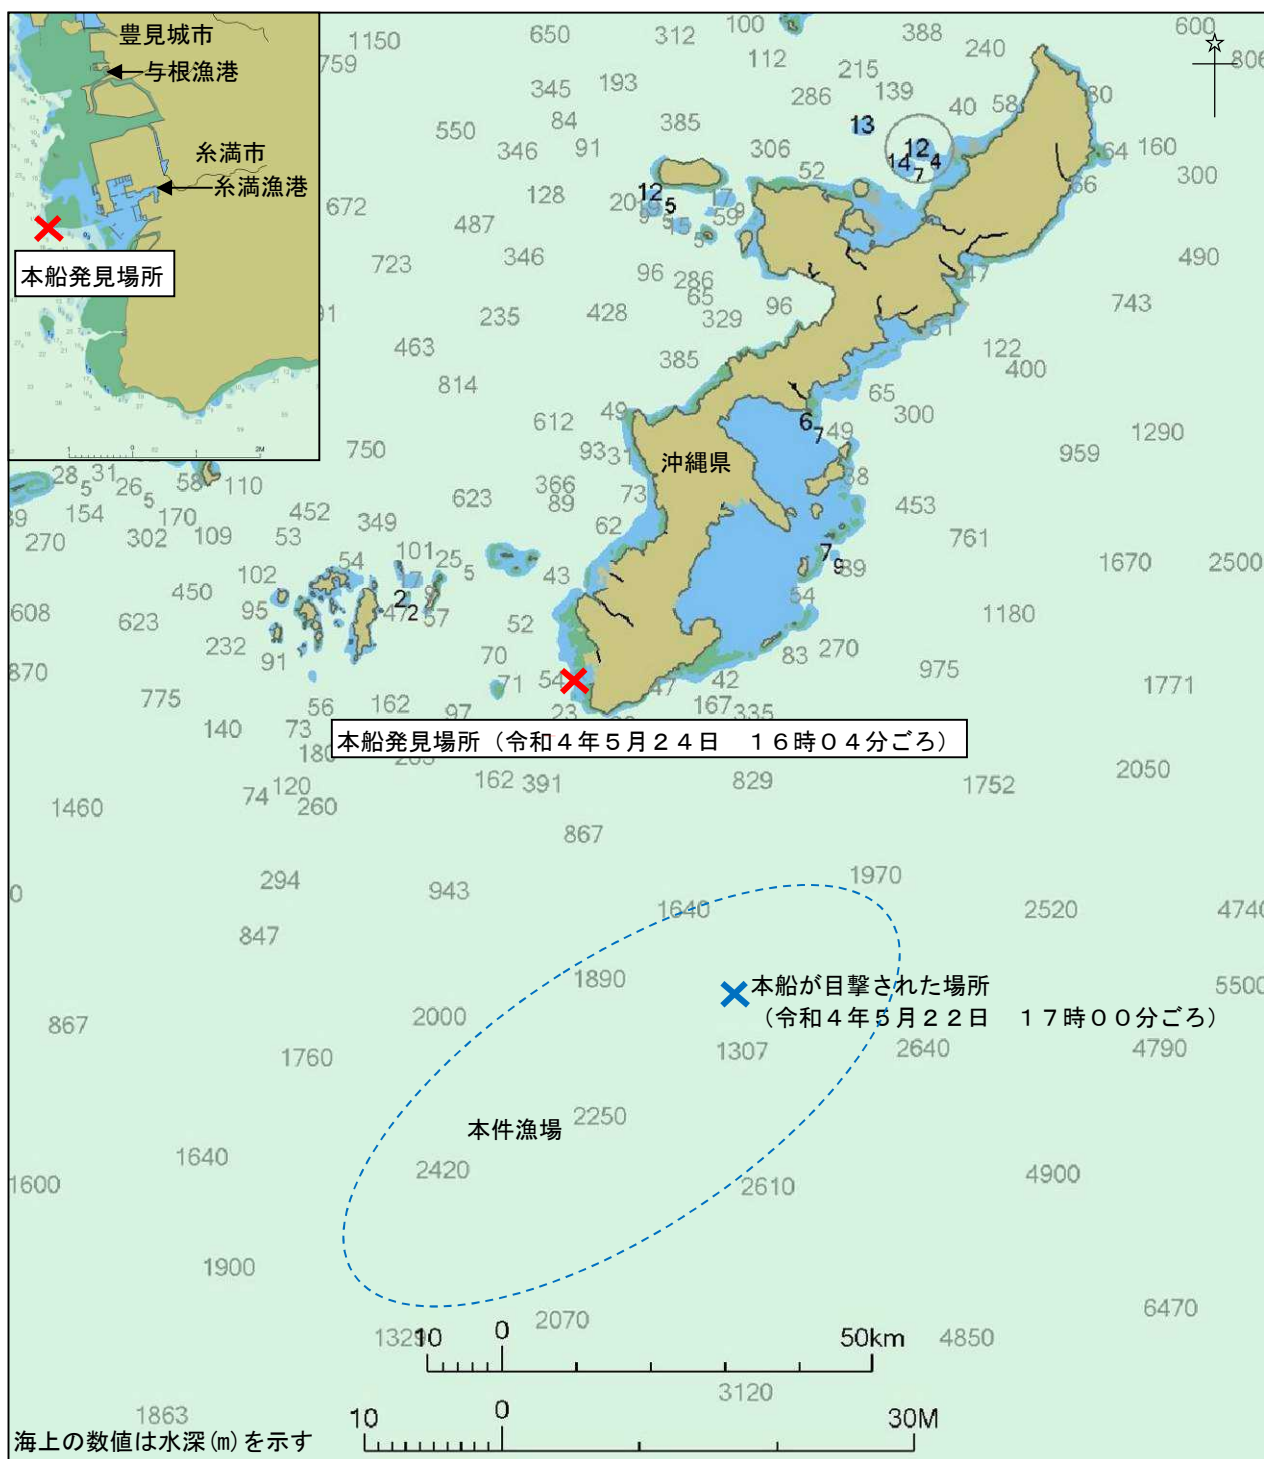
付図1 事故発生場所概略図

船長は、5月22日17時00分ごろ糸満漁港南南東方沖約26Mの海域において操業しているところを目撃され、24日16時04分ごろ糸満漁港西方沖約1Mで本船が無人の状態で浅瀬に乗り揚げているところを発見されたことから、この間において落水して行方不明と
