船舶事故調査報告書

事故種類	衝突
発生日時	令和4年10月2日 04時30分ごろ
発生場所	福井県おおい町赤礁埼北東方沖 赤礁埼灯台から真方位041°660m付近 （概位 北緯35°31.7′ 東経135°40.5′）
事故の概要	漁船 ^{ゆうせい} 勇成丸は、北北西進中、また、プレジャーボート ^{シモックス} SHIMOXⅢは、 錨泊中、両船が衝突した。 勇成丸は、船首部に擦過傷を生じ、また、SHIMOXⅢは、右舷船首部 に破口を生じた。
事故調査の経過	令和4年11月21日、本事故の調査を担当する主管調査官（神戸 事務所）を指名した。 なお、後日、1人の地方事故調査官を新たに指名した。 原因関係者から意見聴取を行った。
事実情報 船種船名、総トン数 船舶番号、船舶所有者等 L×B×D、船質 機関、出力、進水等	A 漁船 勇成丸、4.9トン FK3-10780（漁船登録番号）、個人所有 11.93m(Lr)×2.69m×0.89m、FRP ディーゼル機関、323.60kW、平成2年9月30日 第251-14190号（船舶検査済票の番号） B プレジャーボート SHIMOXⅢ、5トン未満 251-17534福井、個人所有 7.47m(Lr)×2.88m×1.62m、FRP ディーゼル機関、169.20kW、平成9年5月
乗組員等に関する情報	A 船長A 53歳 一級小型船舶操縦士・特殊小型船舶操縦士・特定 免許登録日 昭和62年4月17日 免許証交付日 平成29年9月15日 （令和5年3月25日まで有効） B 船長B 50歳 二級小型船舶操縦士 免許登録日 平成19年8月10日 免許証交付日 令和4年7月15日 （令和9年8月9日まで有効）

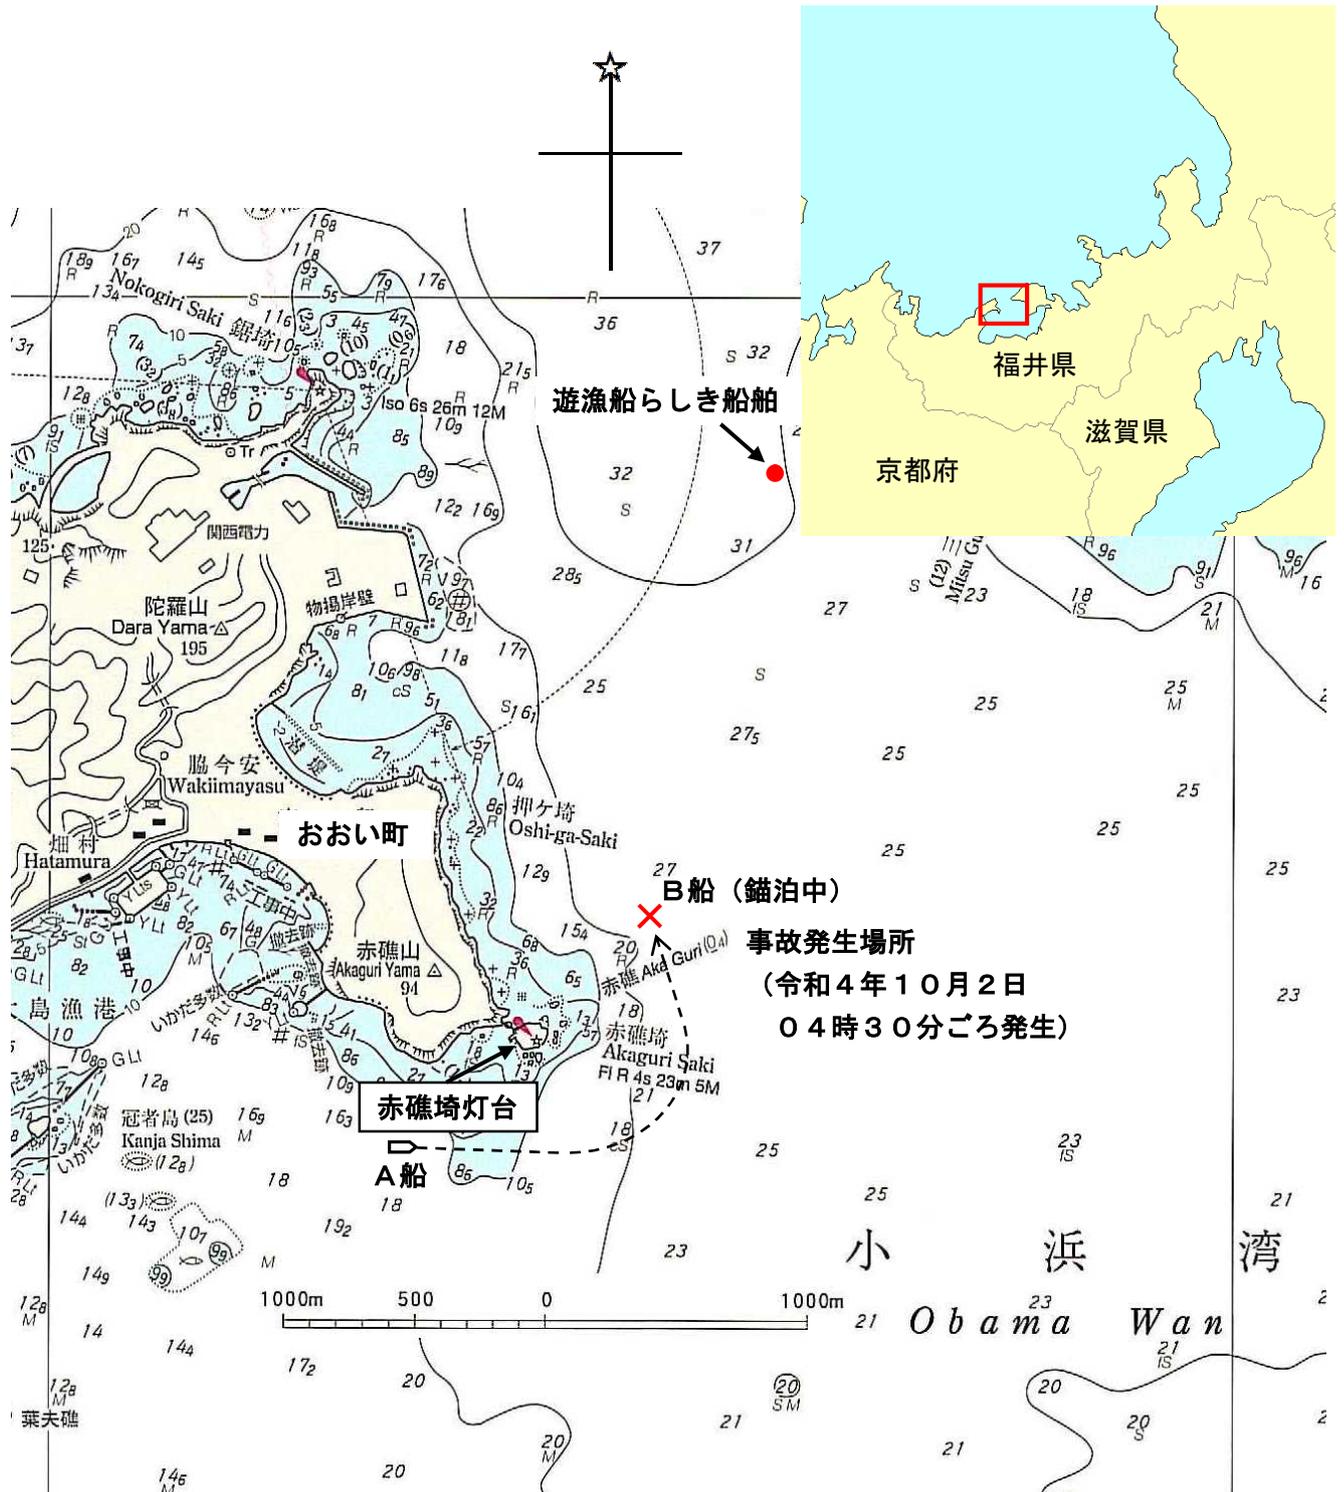
付図1 事故発生経過概略図

死傷者等	なし
損傷	A 船首部に擦過傷 B 右舷船首部に破口
気象・海象	気象：天気 曇り、風向 東南東、風力 2、視界 良好 海象：海上 平穏
事故の経過	<p>A 船は、船長Aが1人で乗り組み、はえ縄漁の目的で、令和4年10月2日04時10分ごろ、おおい町の船だまりから法定灯火を点灯して出航した。</p> <p>船長Aは、GPSプロッター及びレーダーの電源を投入し、操舵室内に立って手動操舵に当たり、赤礁埼南方沖までA船を東進させた後、左舵を取った。</p> <p>A 船は、赤礁埼東方沖を約11ノットの対地速力で北北西進中、船長Aが、右舷船首方約1海里に白色灯を多数点灯したいか釣りの遊漁船らしき船舶1隻を認め、同船舶を見ながら航行を続けていた。</p> <p>船長Aは、レーダーを準備状態から送信状態に切り替えていないことを思い出し、切替えボタンを押して顔を上げた直後、船首方至近に白色灯を点灯したB船を認め、右舵一杯としたが、04時30分ごろA船の船首部とB船の右舷船首部とが衝突した。</p> <p>船長Aは、B船の乗船者に負傷者がいないことを確認した後、おおい町の船だまりに帰航した。</p> <p>船長Aは、3日、本事故の発生を海上保安庁に通報した。</p> <p>B 船は、船長Bが1人で乗り組み、友人2人（以下「同乗者」という。）を乗せ、釣りの目的で、1日21時30分ごろ福井県小浜市所在のマリーナを出航した。</p> <p>B 船は、22時00分ごろ赤礁埼北東方沖の釣り場に到着した後、錨泊して両舷灯を消灯し、船長B及び同乗者が釣りを開始した。</p> <p>同乗者のうち1人は、2日01時ごろ釣りを終えて操舵室内で仮眠をとり始めた。</p> <p>船長Bは、03時ごろ同乗者のうちのもう1人と共に釣りを終え、夜が明けて周囲が明るくなってから別の釣り場に移動しようと思い、白色全周灯に加え、操舵室内に電池式LED型ランタンを取り付けて点灯し、2人とも同室内で仮眠をとり始めた。</p> <p>船長Bは、仮眠中、衝撃を感じて目を覚まし、周囲を見てB船とA船とが衝突したことを知った。</p> <p>船長Bは、同乗者に負傷者がいないことを確認した後、マリーナに帰航した。</p> <p>（付図1 事故発生経過概略図、写真1 A船、写真2 B船 参照）</p>
