船舶事故調査報告書

事故種類	衝突
発生日時	令和5年1月16日 13時18分ごろ
発生場所	長崎県西海市平島西方沖 平島灯台から真方位253° 1,500m付近 （概位 北緯32° 59.7′ 東経129° 12.4′）
事故の概要	遊漁船STATUSは、南進中、また、郵便船暖流は、東進中、両船が衝突した。 STATUS は、船底部外板に擦過傷等を生じ、また、暖流は、左舷船側部の破口等を生じた。
事故調査の経過	令和5年1月17日、本事故の調査を担当する主管調査官（長崎事務所）ほか1人の地方事故調査官を指名した。 原因関係者から意見聴取を行った。
事実情報 船種船名、総トン数 船舶番号、船舶所有者等 L×B×D、船質 機関、出力、進水等	A 遊漁船 STATUS、6.2トン NS2-10817（漁船登録番号）、株式会社谷口製作所 13.60（Lr）m×2.72m×0.84m、FRP ディーゼル機関、368kW、平成28年5月 第293-40735号（船舶検査済票の番号） B 郵便船 暖流、4.98トン NS3-40572（漁船登録番号）、個人所有 11.00m（Lr）m×2.33m×0.86m、FRP ディーゼル機関、漁船法馬力数50、昭和50年12月1日
乗組員等に関する情報	A 船長A 44歳 一級小型船舶操縦士・特定 免許登録日 平成19年5月31日 免許証交付日 令和3年5月11日 （令和6年11月25日まで有効） B 船長B 84歳 一級小型船舶操縦士・特殊・特定 免許登録日 昭和51年6月28日 免許証交付日 令和3年11月16日 （令和9年4月23日まで有効）
死傷者等	なし

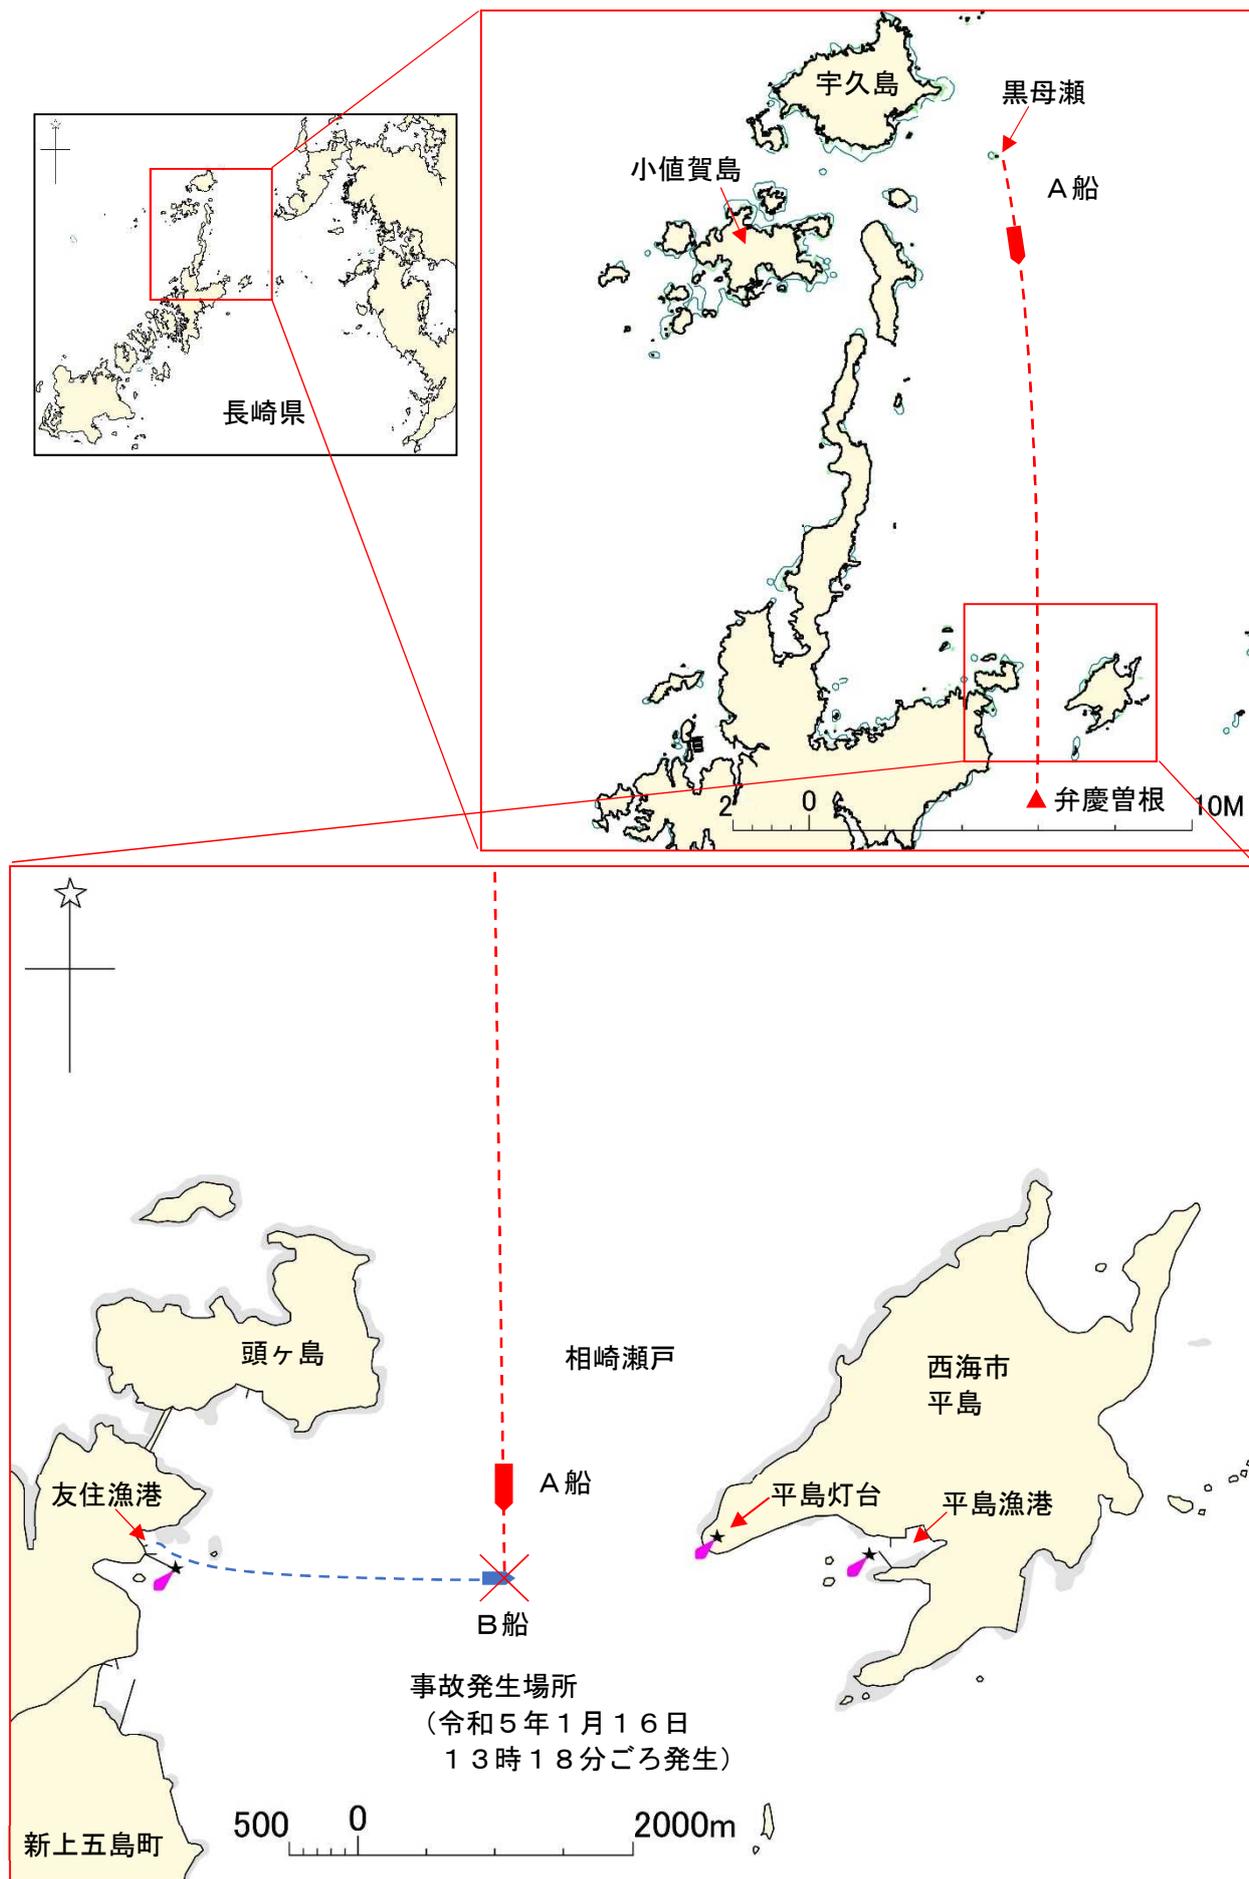
付図1 事故発生経過概略図

<p>漁業協同組合の職員は、入港してきたB船に損傷を認めて本事故の発生を知り、海上保安庁に118番通報した。</p> <p>(付図1 事故発生経過概略図、写真1 A船、写真2 B船 参照)</p>
その他の事項	<p>A船は、長崎県長崎市長崎港で釣り客を乗船させて宇久島及び小値賀島周辺海域に行き、遊漁を行って長崎港に戻る形態の2泊3日間の遊漁を行うことが多く、前月末から連日遊漁を行っていた。</p> <p>船長Aは、22日間休養日がない状況で遊漁を行っており、本事故当日が2泊3日の遊漁の3日目で、当日及び前日には、21時ごろから翌06時ごろまで睡眠をとっていたが、疲労が溜まっていたと本事故後に思った。</p> <p>船長Aは、ふだん、眠気を感じたときには、立って身体を動かすなどしていたが、本事故時、疲労が溜まっており、短時間で居眠りに陥ってしまったと本事故後に思った。</p> <p>船長Bは、漁業に従事する傍ら、郵便局から委託されて、約30年間、B船で平島漁港と友住漁港との間をほぼ毎日1往復して郵便物の運搬を行っていた。</p> <p>船長Bは、相崎瀬戸を航行する船舶と横切りの位置関係になったときはいつも主機を中立運転として停留し、他船がB船の船首方又は船尾方を通過した後に、航行を再開して目的の港に向かっていった。</p> <p>船長Bは、いつものようにB船を減速させて停留した後、A船がB船を認めて、B船を避航するものと思っており、A船がB船を認めていないとは思っていなかった。</p>
分析 乗組員等の関与 船体・機関等の関与 気象・海象等の関与 判明した事項の解析	<p>A あり、B あり</p> <p>A なし、B なし</p> <p>A なし、B なし</p> <p>A船は、平島西方沖を自動操舵で南進中、単独で操船中の船長が居眠りに陥り、同じ針路及び速力で航行を続けたことから、前路で停留中のB船と衝突したものと推定される。</p> <p>船長Aは、連日遊漁を行って疲労が蓄積された状態であったこと及び椅子に腰を掛けた姿勢であったことから、操船を続けるうち、覚醒水準が低下し、居眠りに陥ったものと考えられる。</p> <p>船長Bは、平島西方沖を東進中、左舷方から南進してくるA船を認めた際、A船がB船を避航して船首方又は船尾方を通過すると思って停留していたことから、A船と衝突したものと考えられる。</p>
