船舶事故調査報告書

令和5年8月2日

運輸安全委員会（海事部会）議決

事故種類	火災
発生日時	不明（令和4年3月21日 03時00分ごろ～05時00分ごろの間）
発生場所	不明（種子島灯台から真方位145° 106海里（M）付近（概位北緯28° 55.1′ 東経132° 07.1′）において、本船に火災が発生している状態で発見された。）
船舶事故の概要	<p>漁船第五十一^{ゆうじん}勇仁丸は、船長及び機関長ほか6人が乗り組み、鹿児島県種子島南東方沖において、まぐろ延縄漁^{はえなわ}の操業に従事していたところ、令和4年3月21日03時00分ごろ～05時00分ごろの間に機関室付近で火災が発生した。</p> <p>第五十一勇仁丸は、その後沈没し、乗組員8人のうち、4人が死亡し、1人が行方不明となり、1人が負傷した。</p>
事故調査の経過	<p>(1) 調査組織</p> <p>令和4年3月21日、本事故の調査を担当する主管調査官ほか2人の船舶事故調査官を指名した。</p> <p>(2) 調査の実施時期</p> <p>令和4年3月22日、4月1日、11日、12日、27日、28日、5月6日、21日、6月14日、7月27日、8月22日、9月29日、30日、10月20日、28日、11月10日、17日、22日、28日、29日、12月16日、令和5年1月30日、2月8日、14日、21日、22日、3月27日 回答書受領、令和4年3月23日、4月1日、8月10日、10月20日、11月22日、令和5年1月26日、2月9日 口述聴取、令和4年4月8日 現場調査及び口述聴取</p> <p>(3) 原因関係者からの意見聴取</p> <p>原因関係者からの意見聴取は、本人が本事故で死亡し、又は、行方不明となったため、行わなかった。</p>
事実情報	
船種船名、総トン数	漁船 第五十一勇仁丸、19トン
船舶番号	KO2-7017（漁船登録番号）
船舶所有者	株式会社馬詰造船所（以下「A社」という。）

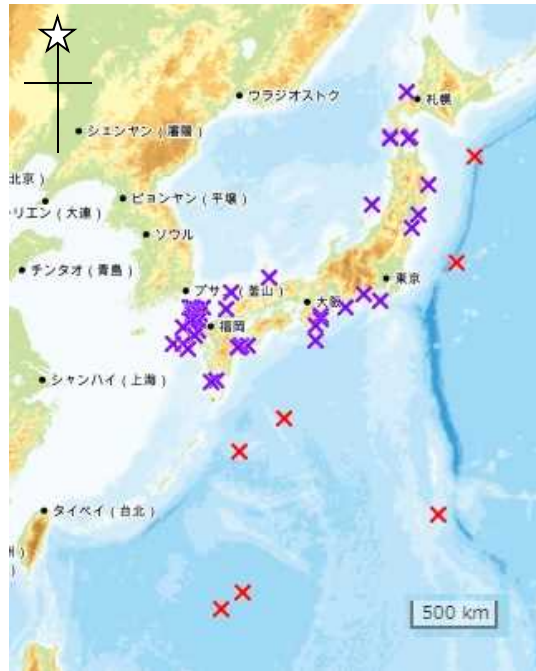
本船と同じ19トン型漁船の火災事故は、平成20年6月以降、51件（年平均3.4件）発生し、令和元年以降、横ばいの状況である。（図3参照）

このうち、本事故同様に沿岸から100km以上沖合で発生した事故は7件あり、（図3の×）その状況は以下のとおりである。

※国土地理院ウェブサイトの地理院地図を使用
 図3 19トン型漁船の火災事故発生場所（51件）
