# 船舶事故調査報告書

船種船名 プレジャーボート E.S.O.  
船舶番号 242-29865 静岡  
総トン数 2.4トン

船種船名 プレジャーボート 野末号  
船舶番号 242-21360 静岡  
総トン数 5トン未満 (長さ4.94m)

事故種類 衝突  
発生日時 令和3年11月13日 06時52分ごろ  
発生場所 静岡県浜名湖南東部  
舞阪灯台から真方位332° 1,110m付近  
(概位 北緯34° 41.3' 東経137° 36.4')

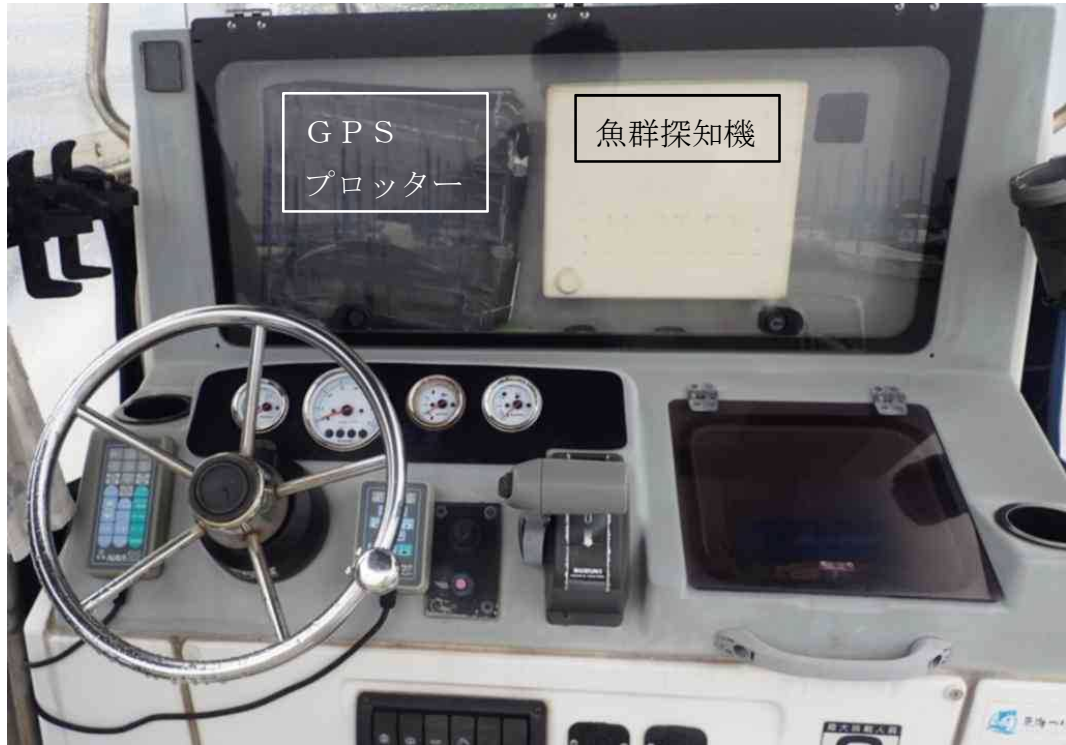
写真5 A船の操縦スタンド

A船の操縦スタンドには、ほぼ中央部に船外機の出力調整レバーが、その左舷側に舵輪が設置されており、また、上部左舷側にGPSプロッターが、

上部右舷側に魚群探知機がそれぞれ設置されていた。

船長Aの口述によれば、本事故当時、機器類に不具合又は故障はなかったものの、いずれも作動させていなかった。

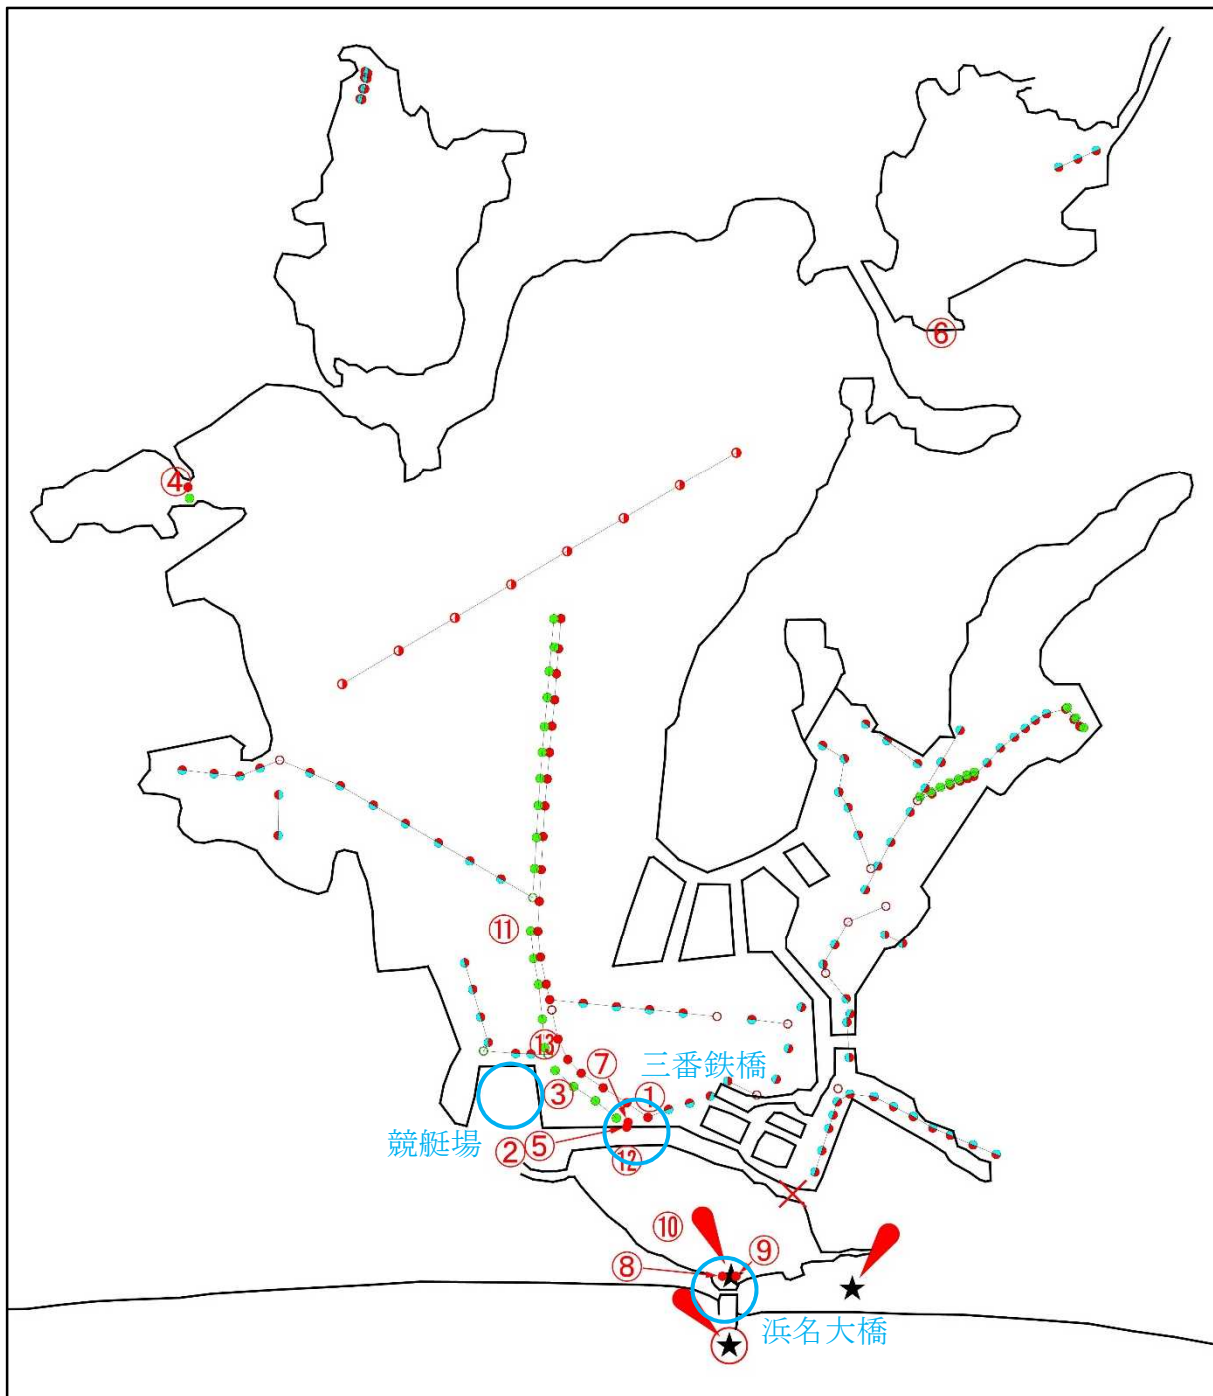
図 2.9 浜名湖内の事故発生場所位置図

運輸安全委員会の船舶事故ハザードマップ<sup>\*3</sup>等の情報によれば、浜名湖では、平成20年10月の運輸安全委員会発足以降に、プレジャーボート等の小型船舶の衝突及び乗揚事故が13件発生しており、その発生年月、事故区分、船種等は、表2.9-1のとおりであり、そのうち水路及び橋梁間を航行する船舶が関連する事故が6件発生しており、その概要は、表2.9-2のとおりである。（図2.9参照）

は、新居競艇新大橋の北方を同橋に沿って西進中、両船が衝突した。
③	A船は、無灯火で中央水路を南進し、中央水路が途中で南東に曲がっていることに気付かずに中央水路から外れて南進中、また、B船は、無灯火で中央水路外側で錨泊中、両船が衝突した。
⑤	A船は、浜名湖の競艇新大橋西側の橋脚間を速力約10km/hで通過して北進中、また、B船は、競艇新大橋の北約50m沖を同橋に沿って速力約25km/hで西進中、両船が衝突した。
⑦	A船は、中央水路に向けて約7knの速力で北北西進し、競艇新大橋の橋脚間を通過した直後、また、B船は、同橋の橋脚間を航行するつもりで中央水路を南東進中、橋脚の隙間から、北進して来るA船を認め、橋脚の下ですれ違うのを避けようとして船首を北方に向けて停船したのち、両船が衝突した。
⑪	本船は、浜名湖中央水路を約10knの速力で南東進中、水路杭を見落とし、本件水路から外れて航行し、西浜名橋北方沖の浅所に乗り揚げた。
⑬	本船は、新場水路を東北東進中、中央水路11番杭に気付かず、同杭に衝突した。
