船舶事故調査報告書

令和5年7月11日
 運輸安全委員会（海事専門部会）議決
 委員 佐藤 雄二（部会長）
 委員 田村 兼吉
 委員 岡本 満喜子

事故種類	転覆
発生日時	令和4年11月30日 13時10分ごろ
発生場所	茨城県ひたちなか市那珂湊港南方沖 那珂湊港外東防波堤灯台から真方位250°350m付近 （概位 北緯36°20.1′ 東経140°36.1′）
事故の概要	プレジャーボート ^{アキ} AKI-V ^{ファイブ} は、北西進中、横波を受けて転覆し、船長が落水して死亡し、同乗者が負傷した。
事故調査の経過	令和4年12月1日、本事故の調査を担当する主管調査官（横浜事務所）ほか1人の地方事故調査官を指名した。 原因関係者からの意見聴取は、本人が本事故で死亡したため、行わなかった。
事実情報 船種船名、総トン数 船舶番号、船舶所有者等 L×B×D、船質 機関、出力、進水等	プレジャーボート AKI-V、5トン未満 231-09890茨城、個人所有 6.88m×2.36m×1.22m、FRP ガソリン機関（船外機）、110.3kW、平成6年3月
乗組員等に関する情報	船長 60歳 二級小型船舶操縦士 免許登録日 平成25年3月8日 免許証交付日 令和4年3月23日 （令和10年3月7日まで有効） 同乗者 49歳
死傷者等	死亡 1人（船長）、軽傷 1人（同乗者）
損傷	船体に濡損（全損）
気象・海象	気象：天気 曇り、風向 北東、風力 4、視界 良好 海象：うねり 波向東、波高約2m、水温 約15℃ （図1～図3 参照）

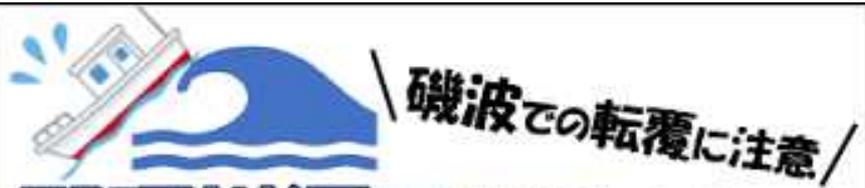
図5 SNS掲載情報（茨城県警察本部SNSより引用）

場所付近は、令和3年12月から令和4年11月までの1年間で、5件の転覆及び沈没事故が発生していた。(図4、図5参照)

本事故発生場所付近は、1年間で5件の転覆及び沈没事故が発生していることから、事故多発地点であったものと考えられる。

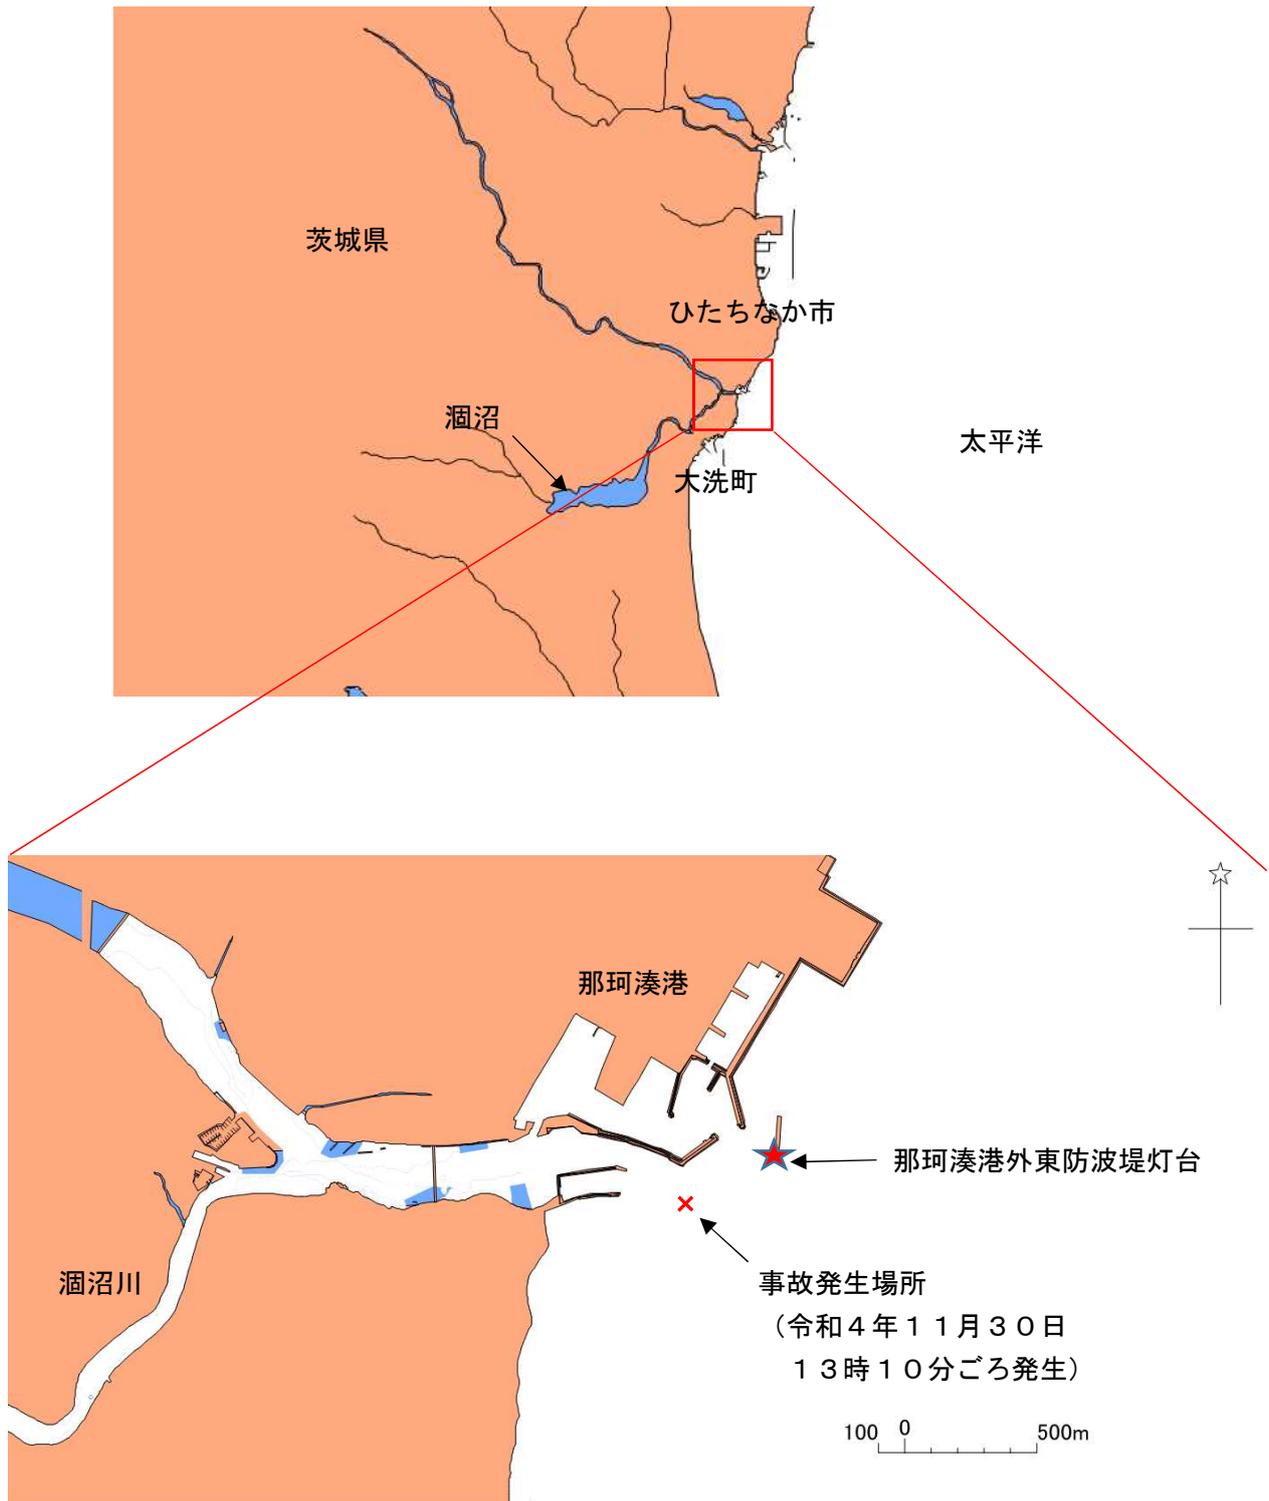
付図1 事故発生場所概略図

<p>事故の経過</p>	<p>本船は、船長が1人で乗り組み、友人（以下「同乗者」という。）1人を乗せ、釣りの目的で、令和4年11月30日07時30分ごろ、涸沼川上流の茨城県水戸市所在のマリーナを出航した。</p> <p>本船は、那珂湊港南東方沖で釣りを行ったのち、13時00分ごろ釣りを終えて帰航を開始した。</p> <p>本船は、那珂湊港南側の那珂川河口に向け北西進中、13時10分ごろ、右舷船尾部に東方からの大きな波を受け、船首が左舷方に振られ、大きく右舷側に傾斜して転覆した。</p> <p>同乗者は、船長と共に転覆した本船の下に入っていることに気づき、自力で泳ぐことができずに沈みかけていた船長の救命胴衣を掴み、船長と共に船外に脱出した。</p> <p>同乗者は、着用していた自動膨張式の救命胴衣が膨らんでいないことに気づき、船長の同型の救命胴衣も膨らんでいなかったため、それぞれ手で膨張させたところ、2人共救命胴衣の固定ベルトが緩んでいたため、救命胴衣の浮体分だけが浮かび、身体が沈んだ状態となった。</p> <p>同乗者は、うつ伏せの状態となって救命胴衣の浮体を身体の下に入れて海面上に浮かぶことができたが、船長は身体が沈み、頭が海面下にある状態となった。</p> <p>同乗者は、船長を海面上に引き揚げようとしたものの引き揚げることができず、また、救助を要請しようとしたもののポケットに入れていた防水仕様の携帯電話の電池が切れており、どうすることもできず、船長の救命胴衣を掴み、本船の近くで漂流していた。</p> <p>茨城県大洗町所在の水族館の職員は、同水族館の東方沖を眺めていたところ、転覆した本船に気づき、双眼鏡で確認したところ、人が浮いていることが分かり、13時30分ごろ118番通報した。</p> <p>船長及び同乗者は、13時58分ごろ来援した巡視艇の搭載艇により、船長は心肺停止の状態、また、同乗者は意識のもうろうとした状態でそれぞれ救助され、那珂湊港に搬送された。</p> <p>船長及び同乗者は、待機していた救急車により、ひたちなか市所在の病院に搬送されたものの、15時32分医師により船長の死亡が確認され、船長の死因は溺水と検案された。</p> <p>同乗者は、低体温症と診断された。</p> <p>本船は、転覆状態で漂流し、大洗海岸に漂着した。 （付図1 事故発生場所概略図、写真1 漂流中の本船、写真2 漂着した本船 参照）</p>
