船舶事故調査報告書

事故種類	乗組員死亡				
発生日時	不明（令和5年5月11日 06時20分ごろ～15時47分ごろの間）（医師による船長死亡推定時刻：13時ごろ）				
発生場所	不明（福岡県福津市恋の浦海岸沖）				
事故の概要	プレジャーボートうしわか丸は、釣りの目的で出発した後、船長が落水して溺死した。				
事故調査の経過	令和5年6月6日、本事故の調査を担当する主管調査官（門司事務所）ほか1人の地方事故調査官を指名した。 原因関係者からの意見聴取は、本人が本事故で死亡したため、行わなかった。				
事実情報 船種船名、総トン数 船舶番号、船舶所有者等 L×B×D、船質 機関、出力、進水等	プレジャーボート うしわか丸、5トン未満 290-43339福岡、個人所有 3.27m (Lr) × 1.25m × 0.50m、FRP ガソリン機関（船外機）、3.7kW、不詳				
乗組員等に関する情報	船長 75歳 二級小型船舶操縦士・特殊小型船舶操縦士・特定 免許登録日 平成7年3月2日 免許証交付日 令和2年8月20日 (令和8年6月22日まで有効)				
死傷者等	死亡 1人（船長）				
損傷	船外機に濡損				
気象・海象	気象：天気 晴れ 恋の浦海岸の東方約4.4海里（M）に位置する宗像地域気象観測所の観測値は、次のとおりであった。				
	日時	平均		最大瞬間	
		風向	風速 (m/s)	風向	風速 (m/s)
	11日 06:00	静穏	0.2	北西	0.6
	07:00	東南東	0.7	南南東	1.1
	08:00	東南東	0.6	東	1.1
	09:00	東	2.1	東北東	3.4
	10:00	南東	1.8	南東	3.6

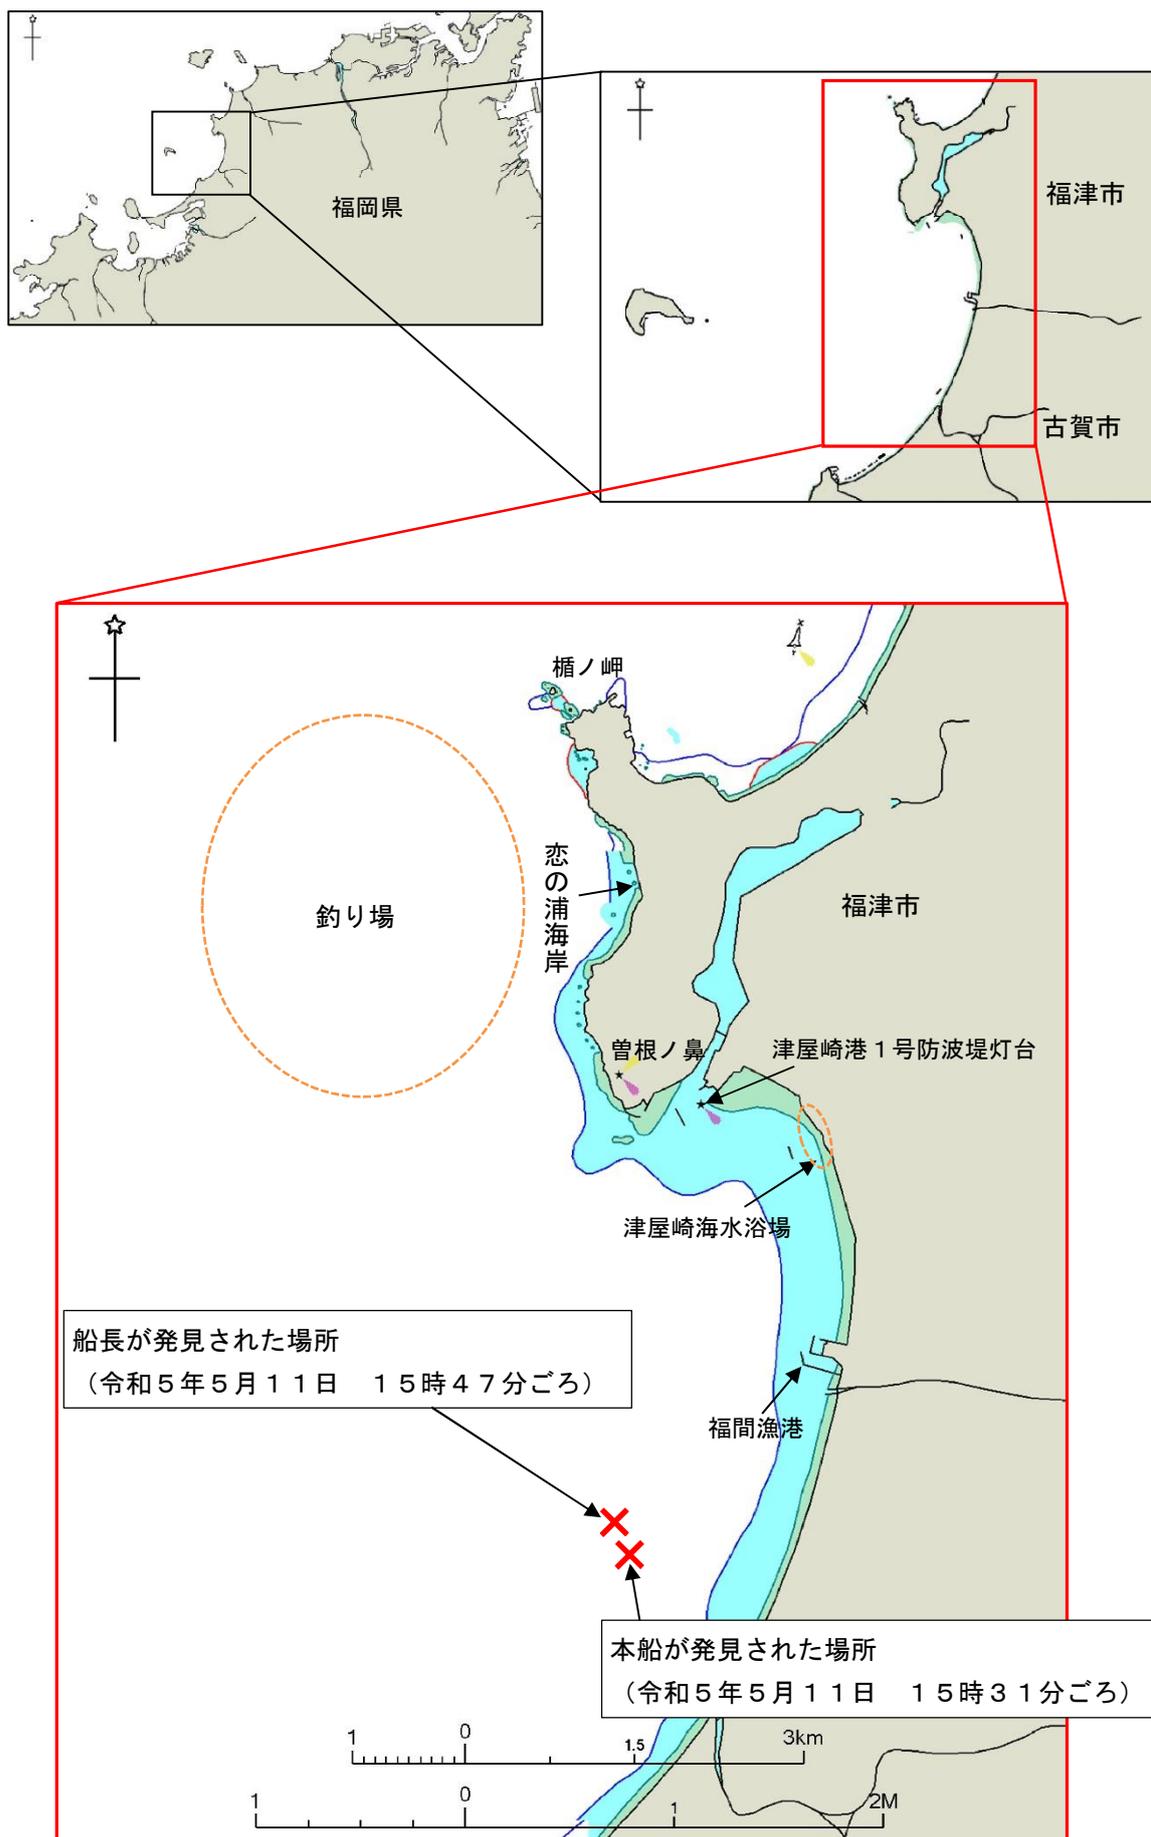
付図1 事故発生場所概略図

<p>海象：波高 約0.5m、水温 約18℃</p>	11:00	南東	0.8	東	1.9	12:00	北東	3.8	北東	5.9	13:00	北	4.1	北北東	6.6	14:00	北	5.0	北	7.9	15:00	北北西	2.9	北北西	8.0	16:00	北北西	2.6	北	4.3
11:00	南東	0.8	東	1.9																											
12:00	北東	3.8	北東	5.9																											
13:00	北	4.1	北北東	6.6																											
14:00	北	5.0	北	7.9																											
15:00	北北西	2.9	北北西	8.0																											
16:00	北北西	2.6	北	4.3																											
事故の経過	<p>本船は、レンタルボートで、船長が1人で乗り組み、釣りの目的で、令和5年5月11日06時20分ごろ、レンタルボート店の従業員に見送られ、福津市津屋崎海水浴場南部の砂浜を出発し、恋の浦海岸沖の釣り場に向かった。</p> <p>レンタルボートの貸出時間は、早朝から14時00分までであった。</p> <p>レンタルボート店の代表者は、13時50分ごろ、通常であればレンタルボートは津屋崎海水浴場の付近海域まで戻って来ているところ、本船が戻って来ない上に同海水浴場から本船を探したが見当たらなかったため、船長の携帯電話に電話をかけたが、呼出音は鳴るものの応答はなかった。</p> <p>レンタルボート店の代表者は、船長に繰り返し電話をかけたが、呼出音は鳴るものの応答しない状態が続き、船長からの連絡もなく、船長の安否が心配になり、津屋崎海水浴場や陸岸から本船を探したが見当たらなかったため、14時34分ごろ海上保安庁にレンタルボート1隻が帰って来ない旨の通報を行った。</p> <p>本船は、海上保安庁の巡視船及び航空機のほか、水難救済会所属の漁船3隻、福津市所在のマリンショップの水上オートバイによる捜索が行われ、15時31分ごろ航空機により同市曾根ノ鼻南方沖2.2M付近の海上で転覆しているところを発見された。</p> <p>船長は、15時47分ごろ水上オートバイにより、曾根ノ鼻南方沖2.0M付近の海上で右前腕を浮環に入れてうつ伏せの状態で見つかり、発見された。</p> <p>船長は、水上オートバイにより揚収されて福津市福間漁港に向けて搬送が開始され、途中で水難救済会所属の漁船に搬送が引き継がれて同漁船により同漁港に搬送された後、救急車で福津市所在の病院に搬送され、同病院で死亡が確認された。</p> <p>船長は、その後、福岡市所在の大学に搬送され、司法解剖の結果、死因が短時間での溺水、死亡推定時刻が13時ごろと検案された。</p> <p>本船は、水難救済会所属の漁船により揚収されて福間漁港まで運ばれた。</p> <p>(付図1 事故発生場所概略図 参照)</p>																														
その他の事項	(1) 船長に関する情報
