# 船舶事故調査報告書

令和6年10月9日

運輸安全委員会（海事専門部会）議決

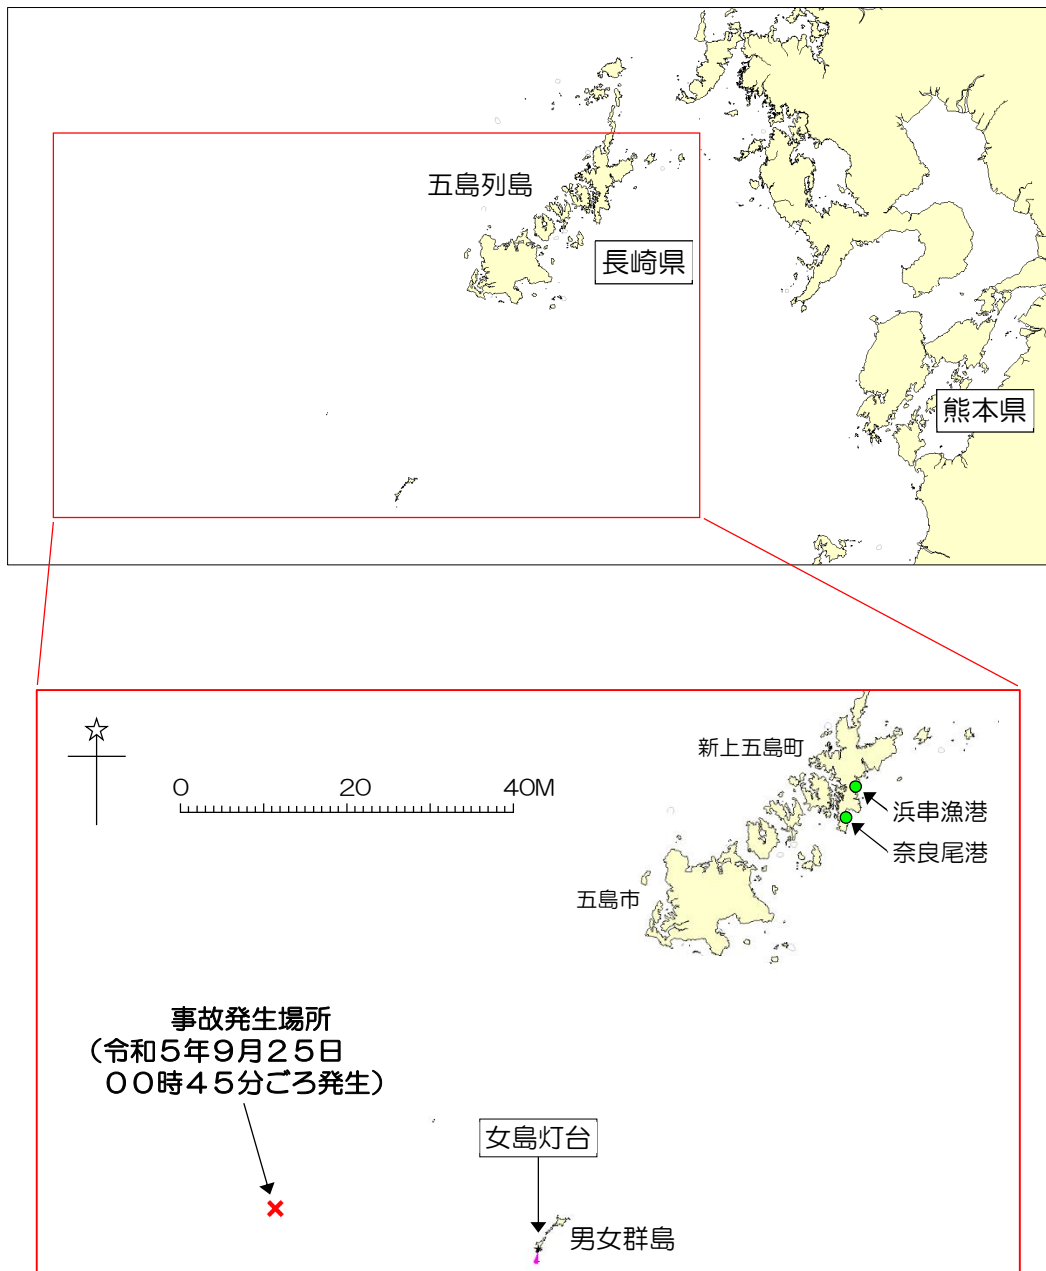
付図1 事故発生場所概略図

本船は、約10knの速力で投網しながら僚船に向かって東進中、ピッチングにより船首部が下がった際に波高約3.0mのうねりを左舷船首部に受け、同うねりが舷縁を越えて船首楼甲板に打ち込み、00時45分ごろ、航海士Aが、船尾方に約2.0m押し流され、体を甲板上の機器等にぶつけて負傷した。

(付図1 事故発生場所概略図 参照)
