# 船舶事故調査報告書

令和6年10月2日

運輸安全委員会（海事部会）議決

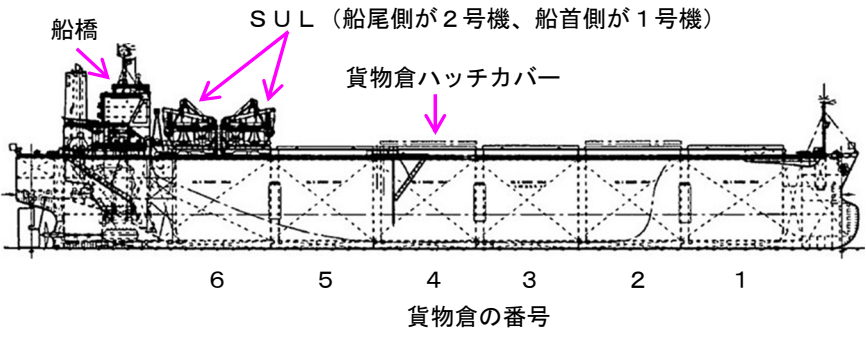
<p>本船は、6個の貨物倉にそれぞれハッチカバーを備えた構造の石炭運搬船であり、自動式揚げ荷役装置（Self Un-Loading System、以下「SUL」という。）2基を搭載しており、SULが上甲板上の貨物倉両舷にある走行レール（図3参照）上で運転（荷役・走行）するようになっていた。（図1参照）</p>
