船舶事故調査報告書

事故種類	衝突
発生日時	令和6年2月23日 09時00分ごろ
発生場所	和歌山県串本町潮岬南南西方沖 潮岬灯台から真方位202° 14.4海里（M）付近 （概位 北緯33° 12.9′ 東経135° 38.9′）
事故の概要	漁船 ^{ほうせい} 宝星丸は、操業しながら南西進中、また、漁船 ^{めいほう} 明寶丸は、操業しながら右旋回中、両船が衝突した。 明寶丸は、船長が行方不明となり、左舷側横竿 ^{よこざな} の折損等を生じ、また、宝星丸は、船首部の亀裂等を生じた。
事故調査の経過	令和6年2月28日、本事故の調査を担当する主管調査官（神戸事務所）ほか1人の地方事故調査官を指名した。 原因関係者から意見聴取を行った。
事実情報 船種船名、総トン数 船舶番号、船舶所有者等 L×B×D、船質 機関、出力、進水等	A 漁船 宝星丸、10.51トン WK2-3140（漁船登録番号）、個人所有 12.41m（Lr）×3.32m×1.07m、FRP ディーゼル機関、426.60kW、昭和54年10月20日 第252-20186号（船舶検査済票の番号） B 漁船 明寶丸、4.95トン WK3-14714（漁船登録番号）、個人所有 11.72m（Lr）×2.13m×0.88m、FRP ディーゼル機関、323.60kW、昭和50年8月4日 第252-8465号（船舶検査済票の番号）
乗組員等に関する情報	A 船長A 70歳 一級小型船舶操縦士・特殊小型船舶操縦士・特定 免許登録日 昭和51年11月12日 免許証交付日 令和3年7月27日 （令和9年1月27日まで有効） B 船長B 76歳 一級小型船舶操縦士・特殊小型船舶操縦士・特定 免許登録日 昭和49年11月15日 免許証交付日 令和5年12月14日 （令和11年10月21日まで有効）

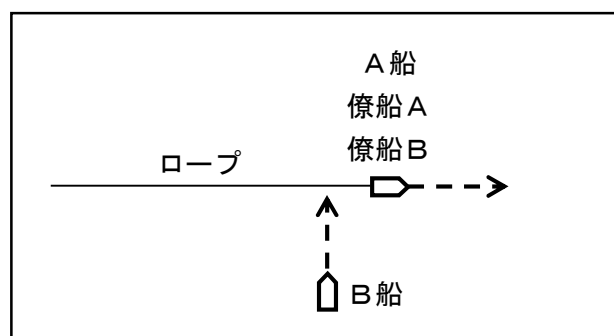
船長Aは、来援した僚船2隻(以下「僚船A」、「僚船B」という。)と共に、B船のプロペラ翼にロープを絡めてB船を停止させようと思い、船尾からロープを延ばしてB船の船首方を通過することを繰り返していたところ、僚船AのロープがB船のプロペラ翼に絡まって、B船が停止した。(図2参照)

図2 B船のプロペラ翼にロープを絡めようとしている状況(イメージ)

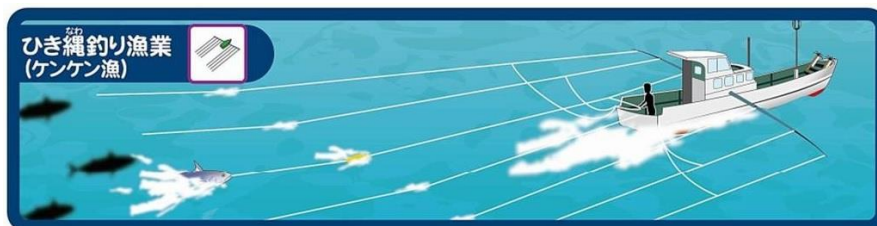
- (1) A船のふだん及び本事故当日の操業等に関する情報
船長Aの口述及び現場調査によれば、次のとおりであった。
- ① 漁法は、船体中央部やや後方の両舷から船横方向に横竿を出し、同横竿の先端付近、中央付近及び舷側付近並びに船尾端から疑似餌を取り付けた釣り糸を投入し、かつおを漁獲する。(図

図4 ひき縄釣り漁の操業形態

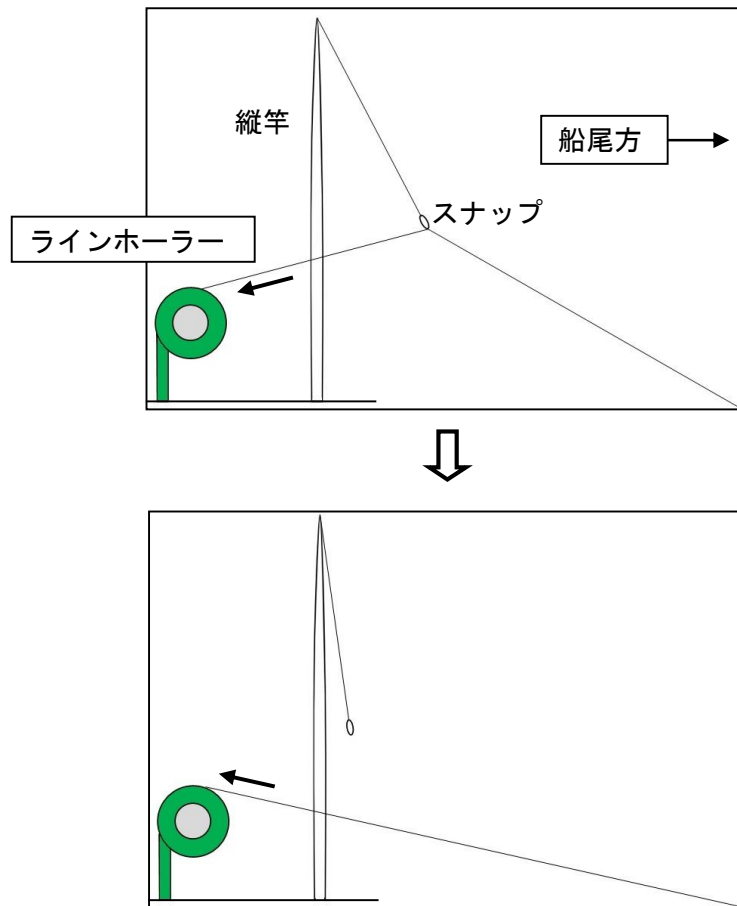
- ② かつおが仕掛けに掛かった際、舵を取って旋回しながら釣り上げる。
- ③ かつおを釣り上げたら、海水を張ったバケツに入れて血抜きを行い、すぐに冷水を張った魚倉に移すが、かつおが連続して掛かった場合はバケツに入れたまま次のかつおを釣り上げる。
- ④ 本事故当時、バケツにかつおが3匹入っていたので、かつおが連続して掛かって4匹目を釣り上げようとしていた可能性が考えられる。
- ⑤ 左舷船尾部の縦竿の釣り糸を巻き取る際、左舷船尾部のラインホーラーで少し巻き取ってスナップを引き寄せた後、一旦ラインホーラーを停めて釣り糸からスナップを外し、再度ラインホーラーにより巻き取る。

図5 左舷船尾部の縦竿の釣り糸の巻き取り方（イメージ）

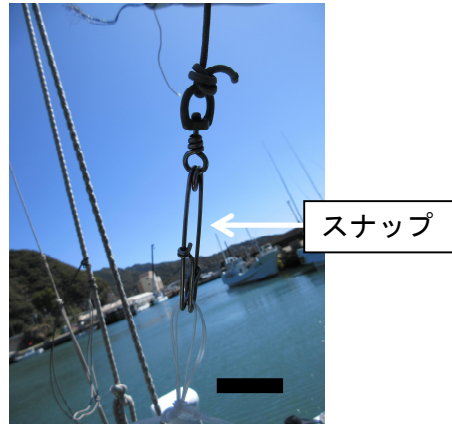
写真5 僚船Eの船長が使用しているスナップ
