船舶事故調査報告書

事故種類	転覆
発生日時	令和5年12月6日 15時05分ごろ
発生場所	宮崎県宮崎市宮崎港（大淀川河口付近） 宮崎港北防波堤灯台から真方位195° 1.6海里（M）付近 （概位 北緯31° 53.6′ 東経131° 28.0′）
事故の概要	遊漁船 <small>ごら</small> 五六丸は、船長が1人で乗り組み、釣り客5人を乗せ、宮崎港の定係地へ向けて帰航中、同港の南航路入口付近において、転覆した。 五六丸は、船長及び釣り客1人が死亡し、釣り客4人が負傷したほか、船体の破損等を生じた。
事故調査の経過	令和5年12月7日、本事故の調査を担当する主管調査官ほか1人の船舶事故調査官を指名した。 令和5年12月7日現場調査 令和5年12月8日、27日、令和6年1月4日、5月22日、23日、30日、31日、6月14日口述聴取 令和5年12月9日、18日、19日、令和6年5月12日、13日現場調査及び口述聴取 令和5年12月14日、令和6年5月21日回答書受領 原因関係者からの意見聴取は、本人が本事故で死亡したため、行わなかった。
事実情報 船種船名、総トン数 船舶番号、船舶所有者等 L×B×D、船質 機関、出力、進水等	遊漁船 五六丸、3.9トン MZ3-20343（漁船登録番号）、個人所有 10.21m（Lr）×2.62m×0.86m、FRP ディーゼル機関、209.60kW、昭和62年4月24日 第295-47288号（船舶検査済票の番号） （写真1 参照）

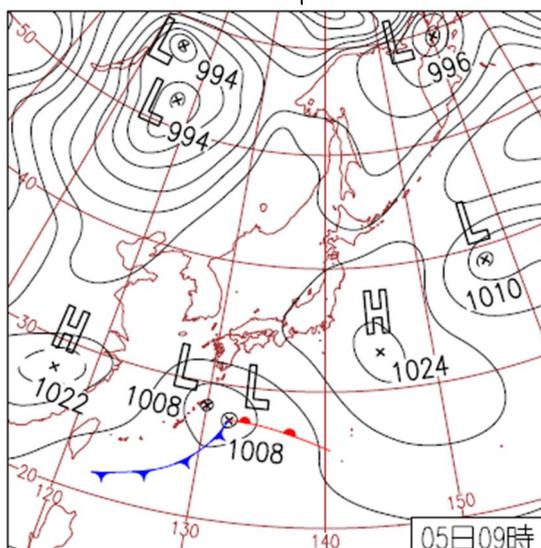
図 1 12月5日09時の天気図

気象庁の天気図（日本周辺域）によれば、本事故前日から本事故当日にかけて、日本の南の海上を低気圧が北東進していた。

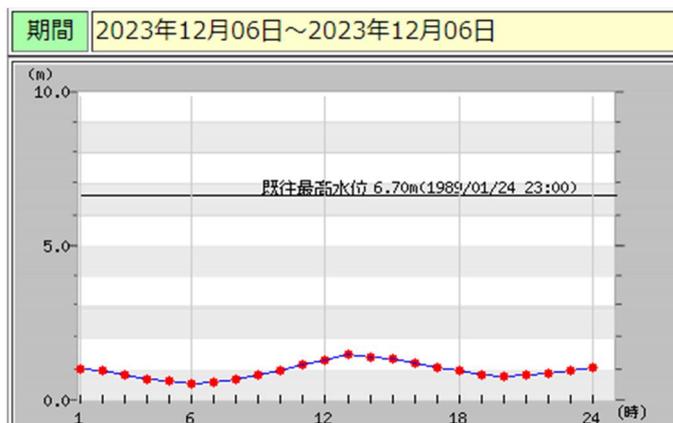
図5 時刻水位図

国土交通省の水文水質データベースによれば、本事故発生場所の南西方約2kmに位置する姥ヶ島^{うばがしま}観測所における本事故当日の大淀川の水位は、次のとおりであった。(図5参照)

12時00分	1.38m
13時00分	1.55m
14時00分	1.43m
15時00分	1.42m
16時00分	1.28m
