船舶事故調査報告書

事故種類	乗組員負傷
発生日時	令和5年7月25日 05時01分ごろ
発生場所	長崎県壱岐市細崎南方沖 壱岐郷ノ瀬灯台から真方位226° 1.3海里（M）付近 （概位 北緯33° 41.5′ 東経129° 40.5′）
事故の概要	漁船長 ^{ちようしゆう} 州丸は、北東進中、船長が落水して負傷した。
事故調査の経過	令和5年9月25日、本事故の調査を担当する主管調査官（門司事務所）ほか1人の地方事故調査官を指名した。 原因関係者から意見聴取を行った。
事実情報 船種船名、総トン数 船舶番号、船舶所有者等 L×B×D、船質 機関、出力、進水等	漁船 長州丸、2.7トン NS3-73790（漁船登録番号）、個人所有 8.41m（Lr）×2.17m×0.70m、FRP ディーゼル機関、漁船法馬力数70、平成8年7月10日
乗組員等に関する情報	船長 59歳 一級小型船舶操縦士・特殊小型船舶操縦士・特定 免許登録日 昭和63年2月12日 免許証交付日 令和4年6月6日 （令和10年2月11日まで有効）
死傷者等	重傷 1人（船長）
損傷	船底に破口等
気象・海象	気象：天気 晴れ、風向 南、風力 3、視界 良好 海象：海上 平穏、水温 約27℃
事故の経過	本船は、船長が1人で乗り組み、いか一本釣り漁の目的で、令和5年7月25日02時00分ごろ壱岐市原島 ^{はる} 南方沖の漁場に向け、同市印通寺 ^{いんどうじ} 港を出航した。 本船は、02時30分ごろ漁場に到着した後、船尾甲板に設置されたスパンカー [*] 1の帆（以下「帆」という。）を展張し、主機を中立運転として流し釣りを始めた。 船長は、05時00分ごろ、細崎南方沖で操業を終え、沿岸に沿って帰航することとし、1～2ノットの対地速力で自動操舵により本船

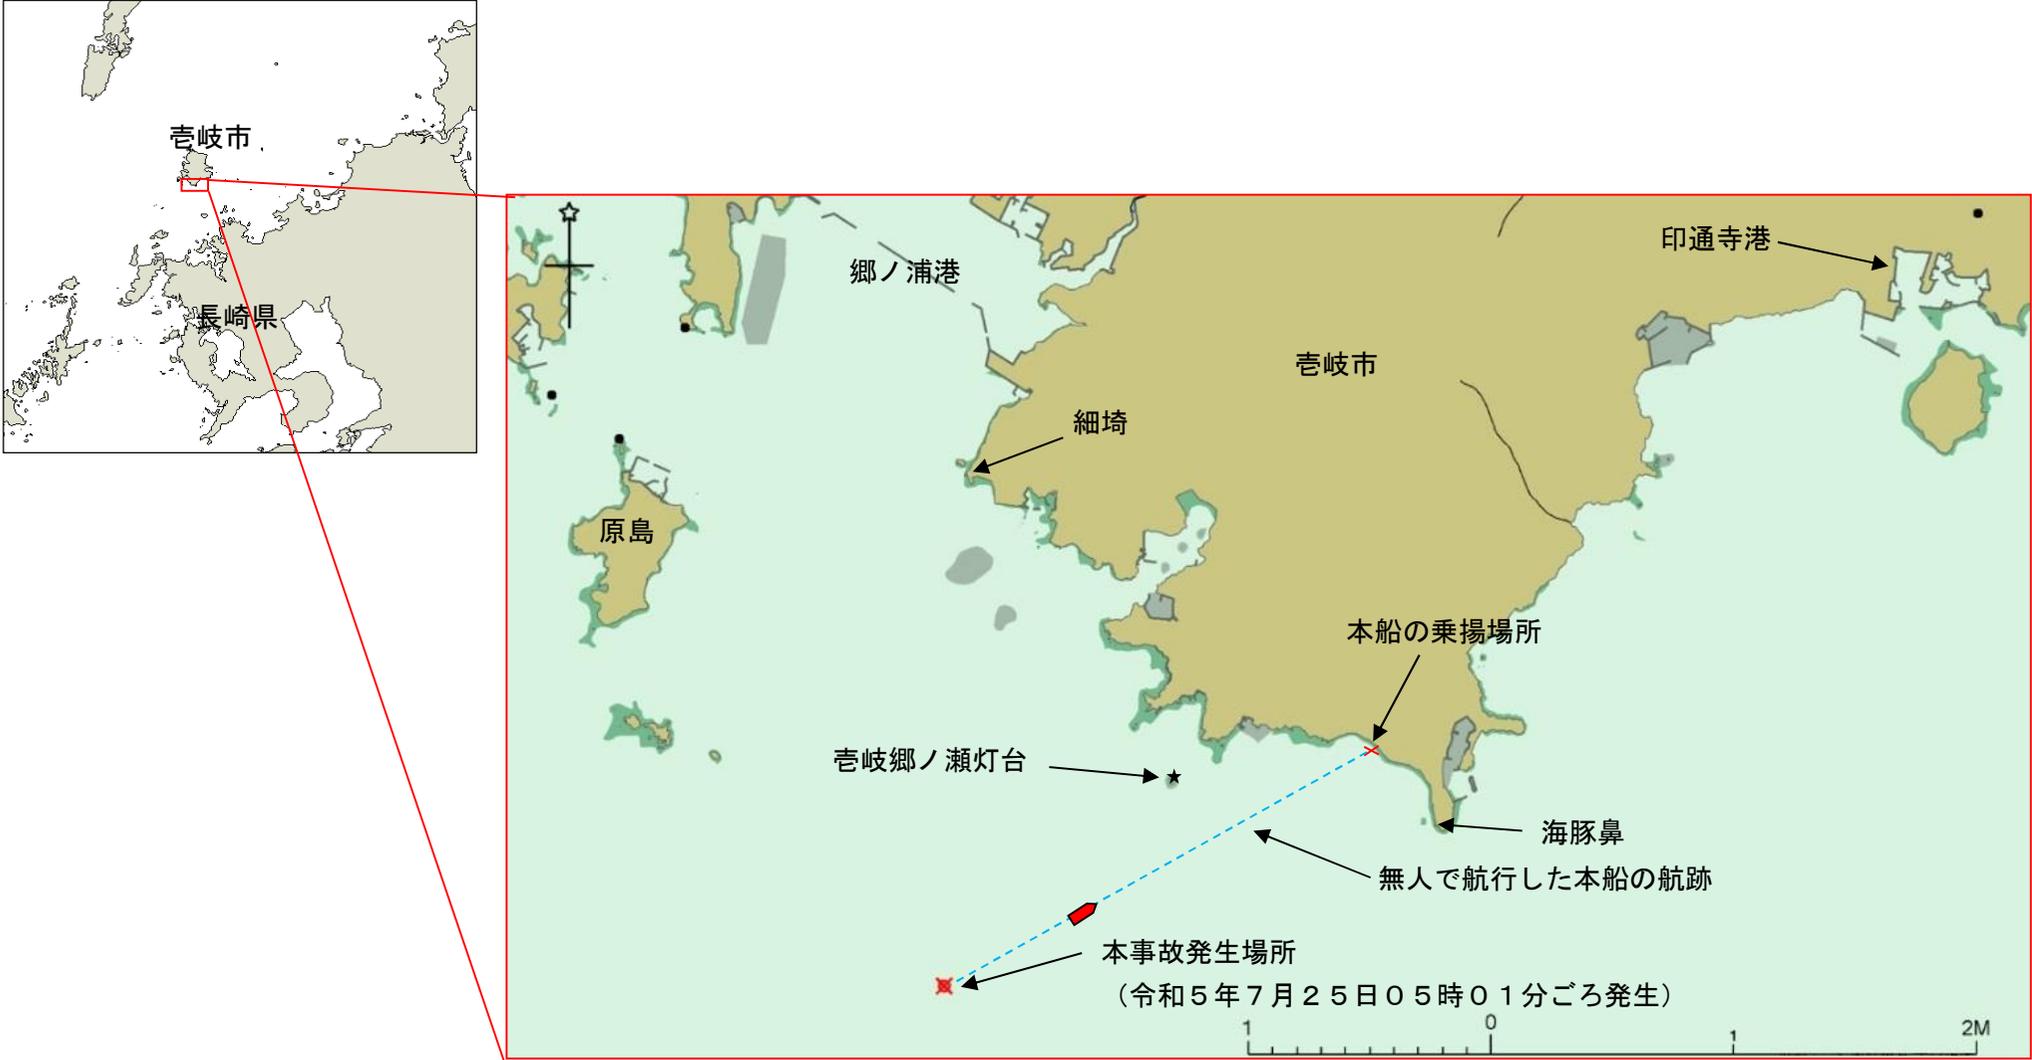
付図1 事故発生経過概略図

本船は、無人の状態でも北東進を続け、吉岐市海豚鼻北西岸の干出浜*2（岩）に乗り揚げた。

僚船、監視船及び海上保安庁の巡視艇により捜索活動等が開始され、船長は、07時30分ごろ、細崎南方沖で浮遊しているところを僚船船長に発見され、救助された。
