# 船舶事故調査報告書

| 事故種類 | 衝突 |
| 発生日時 | 令和6年3月31日 13時38分ごろ |
| 発生場所 | 長崎県島原市島原港東方沖<br>島原港防波堤灯台から真方位113°2.3海里（M）付近<br>（概位 北緯32°45.0′ 東経130°25.0′） |

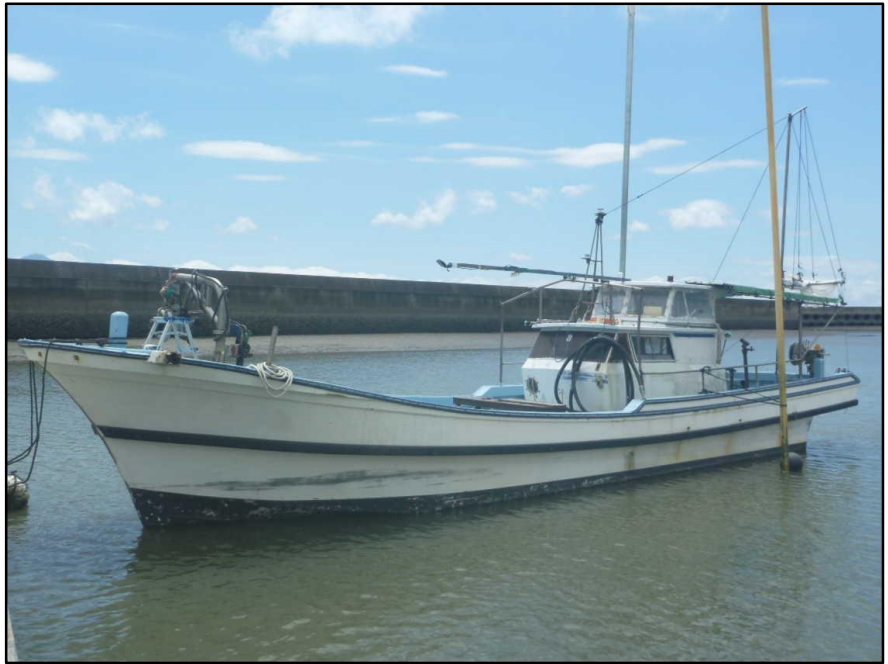
| 事故の概要 | 漁船 <sup>あたご</sup> 愛宕丸は、北進中、また、プレジャーボート <sup>ゆうしん</sup> 裕慎丸は、南西進中、両船が衝突した。<br>裕慎丸は、同乗者3人及び船長Bが軽傷を負い、船体中央部オーニングの支柱に折損等を生じ、また、愛宕丸は、船首部外板に擦過傷を生じた。 |

写真1 A船の外観

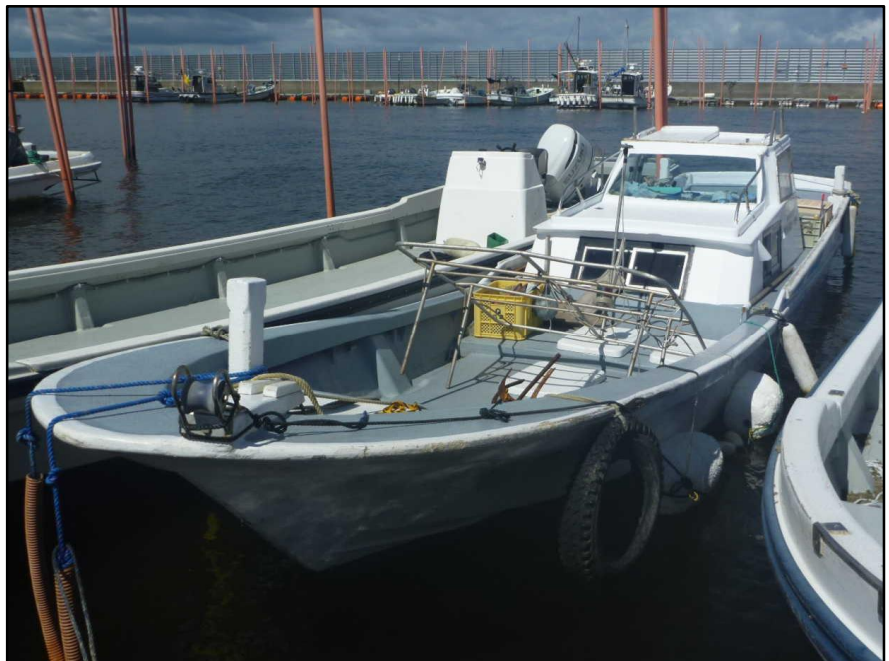
写真2 B船の外観
