船舶事故調査報告書

事故種類	浸水
発生日時	令和5年2月21日 16時44分ごろ～52分ごろまでの間
発生場所	愛知県南知多町日間賀島西方沖～北北西方沖 日間賀港第12号防波堤西灯台から真方位217°0.25海里 (M) 付近～329°1.80M付近の間 (概位 北緯34°42.2′ 東経136°59.7′ ～ 北緯34°44.0′ 東経136°58.8′)
事故の概要	旅客船はやぶさ2は、航行中、前部客室等に浸水した。 はやぶさ2は、前部客室等に濡損等を生じた。
事故調査の経過	令和5年5月10日、本事故の調査を担当する主管調査官（横浜事務所）ほか1人の地方事故調査官を指名した。 原因関係者から意見聴取を行った。
事実情報 船種船名、総トン数 船舶番号、船舶所有者等 L×B×D、船質 機関、出力、進水等	旅客船 はやぶさ2、68トン 142510、名鉄海上観光船株式会社（A社） 25.02m×5.70m×2.20m、アルミニウム合金 ディーゼル機関2基、1,340kW（合計）、平成27年12月
乗組員等に関する情報	船長 38歳 四級海技士（航海）（履歴限定） 免許年月日 平成17年3月24日 免状交付年月日 令和元年10月10日 免状有効期間満了日 令和7年3月23日
死傷者等	なし
損傷	前部客室、機器室及びタンク室に濡損、前部客室右舷前面窓ガラスに破損等
気象・海象	気象：天気 晴れ、風向 北、風速 約20～25m/s（船長の目測値）、視界 良好 海象：波向 北、波高 約1.0～2.0m、潮汐 上げ潮の末期 (1) 気象庁の観測結果 日間賀漁港（西浜）（以下「日間賀西港」という。）の北西方約4kmに位置する南知多地域気象観測所の2月21日の観測値は、次のとおりであった。

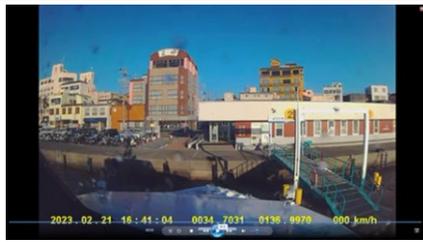
図1 出港前の状況

船長は、日間賀西港を出港する前、強い風が吹いているのを認め、目測と体感で最大の風速が約20m/s、風向が北と推測したが、本船及び日間賀西港のA社代理店に風向風速計が設置されておらず、正確かつ最新の風速を知ることはできなかった。

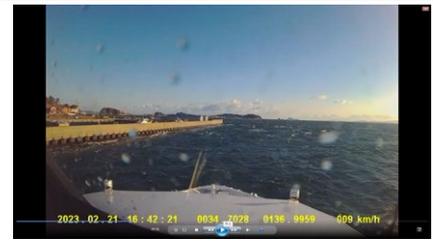
図2 出港直後の状況

本船は、日間賀西港を後進で出港し、船長は、風速を約20～25m/s、波高を約0.8mと推測した。(図^{*1}1、図2参照)

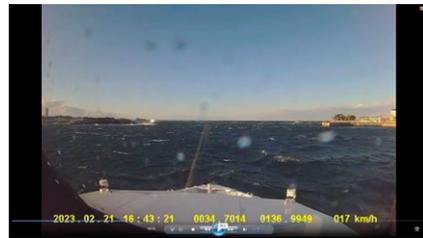
図3 鼠島と日間賀島間の状況

船長は、日間賀島の西方に位置する鼠島の北方は波が高くなるので、ふだん（速力約20ノット（kn）（対地速力、以下同じ））より減速して航行することとして、鼠島と日間賀島の間を北進した。（図3、図4参照）

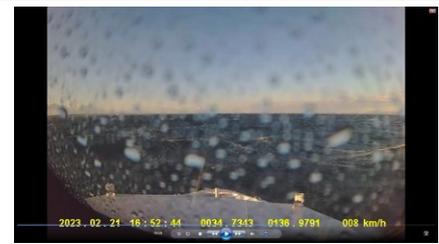
図7 反転直前の状況

本船は、針路を北北西としたのちも、波高約1.0～1.5mの波を船首方から受けながら航行を続け、機関長が、旅客の状況を確認しようと後部客室に向かったところ、16時52分ごろ、前部客室右舷側の前面窓ガラス（以下「本件窓ガラス」という。）が破損し、同客室が浸水していることを認め、船長に報告した。（図6、図7参照）

船長は、反転して南知多町師崎港^{もろざき}に向かうこととし、本事故の発生等を副運航管理者に連絡し、安全統括管理者が運輸局及び海上保安庁に通報した。

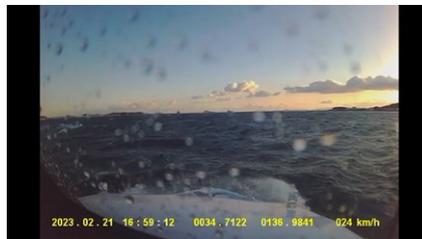
図8 南進時の状況

本船は、機関長が後部客室等から浸水状況等を船長へ報告し、船長が主機の出力を調整しながら、速力約10knから約17knで南進し、17時06分ごろ、師崎港に入港した。(図8、図9参照)

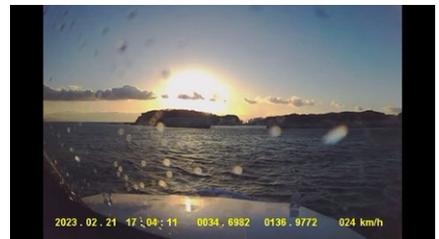
図9 師崎港入港直前の状況

本船は、師崎港入港後、前部客室右舷側の1列及び2列の中央の座席の背もたれが船尾側へ変形していたこと、前部客室には深さ数cmの海水が滞留していたこと、前部客室の椅子の取付けボルトの穴から同客室下の機器室及びタンク室に浸水があったことが確認された。

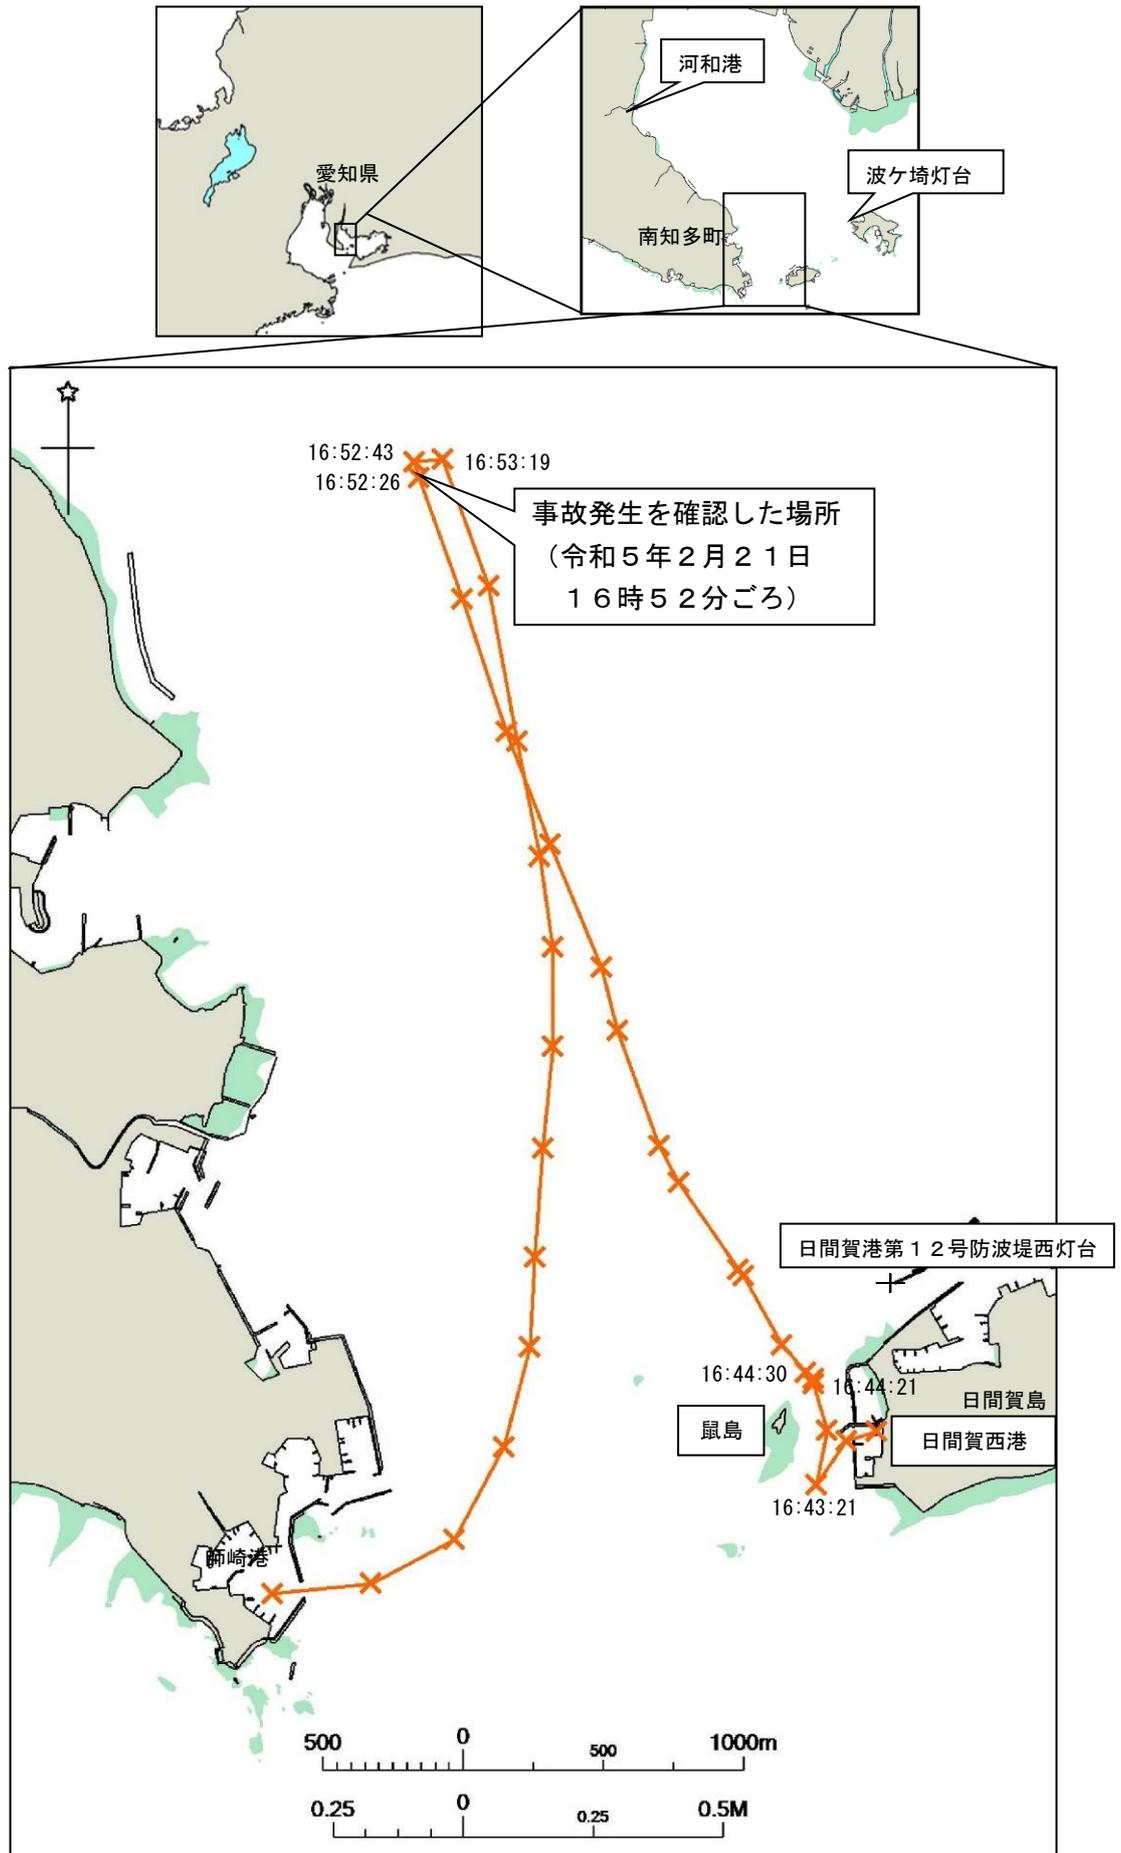
付図1 事故発生経過概略図

本船は、16時44分ごろから最大で波高約2.0mの大きな波を船首方から受けるようになり、船首部に打ち込んだ波が操舵室の窓ガラス等に打ち付けたので、船長が、主機の出力を調整して速力を10kn以下とするなど減速しながら、北進を続けた。（図5参照）

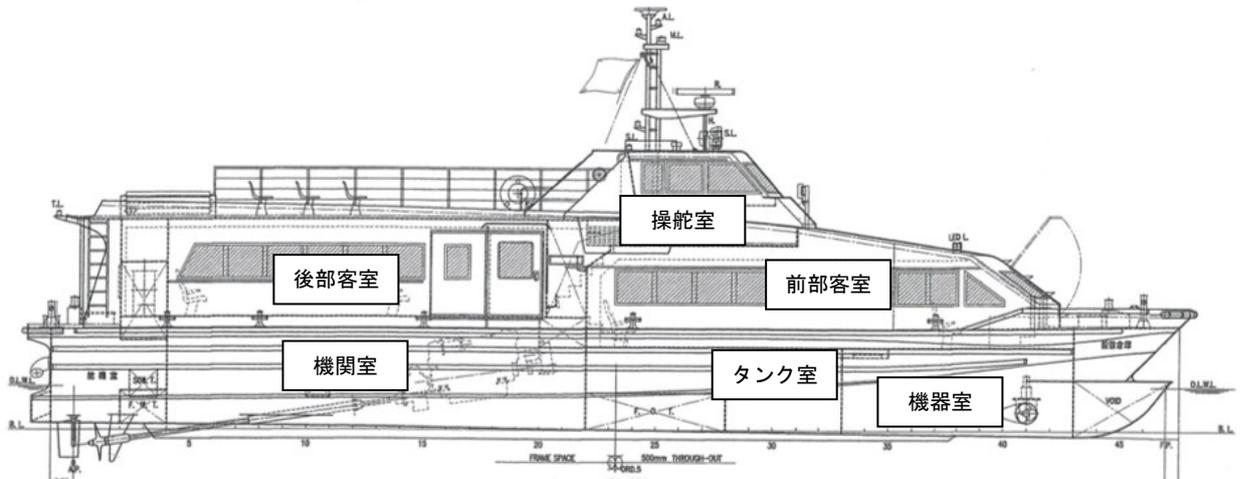
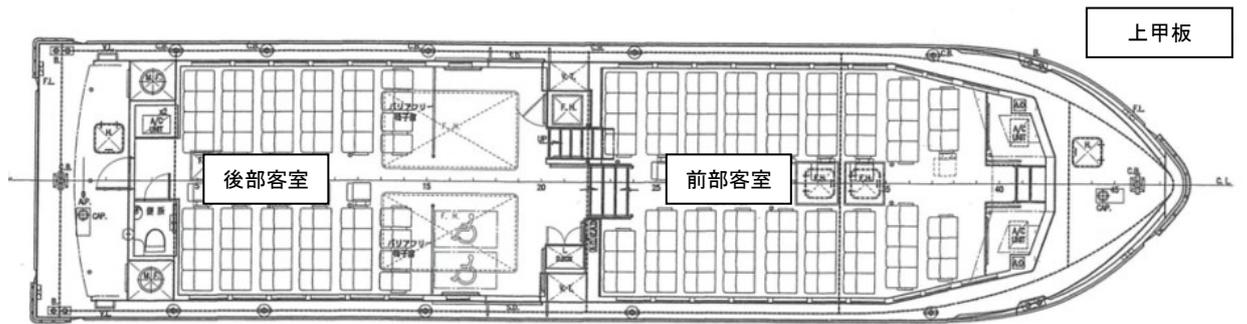
付図2 一般配置図

本船は、船橋甲板前部に操舵室、後部の暴露部に椅子席、上甲板前部に前部客室(定員75人)、後部に後部客室(定員63人)、上甲板下に船首から船首倉庫、機器室、タンク室及び機関室が配置されていた。

前部客室の前面の中央には出入口扉、その左右にそれぞれ1面の窓が設置されていた。
