船舶事故調査報告書

事故種類	乗組員死亡
発生日時	不明（令和5年3月4日 16時00分ごろ～5日 00時44分ごろ）（医師による死亡推定時刻：4日17時00分ごろ）
発生場所	石川県志賀町安部屋漁港南西方沖 安部屋港防波堤灯台から真方位211° 1.8海里（M）付近 （概位 北緯36° 59.4′ 東経136° 43.4′）
事故の概要	漁船第3幸生丸は、固定式刺し網漁を行う目的で出航したのち、船長が落水して溺死した。
事故調査の経過	令和5年3月6日、本事故の調査を担当する主管調査官（神戸事務所）ほか1人の地方事故調査官を指名した。 原因関係者からの意見聴取は、本人が本事故で死亡したため、行わなかった。
事実情報 船種船名、総トン数 船舶番号、船舶所有者等 L×B×D、船質 機関、出力、進水等	漁船 第3幸生丸、2.46トン IK3-12466（漁船登録番号）、個人所有 8.50m（Lr）×2.20m×0.60m、FRP ディーゼル機関、漁船法馬力数50、昭和54年8月7日
乗組員等に関する情報	船長 74歳 二級小型船舶操縦士・特殊小型船舶操縦士・特定 免許登録日 昭和50年5月23日 免許証交付日 令和4年12月5日 （令和10年11月1日まで有効）
死傷者等	死亡 1人（船長）
損傷	なし
気象・海象	気象：天気 晴れ、風向 北北東、風力 2、視界 良好 海象：海上 平穏、水温 約9℃ 日没時刻：17時50分ごろ、常用薄明終了時刻：18時16分ごろ
事故の経過	本船は、令和5年3月4日16時00分ごろ自宅を出た船長が1人で乗り組み、固定式刺し網漁を行う目的で安部屋漁港から同港南西方沖の漁場（以下「本件漁場」という。）に向けて出航した。 船長の家族は、ふだん18時00分ごろには帰宅する船長が19時00分ごろを過ぎても帰宅せず、19時30分ごろ船長の携帯電話に連絡をしたが応答がなかったので、安部屋漁港に様子を見に行くと

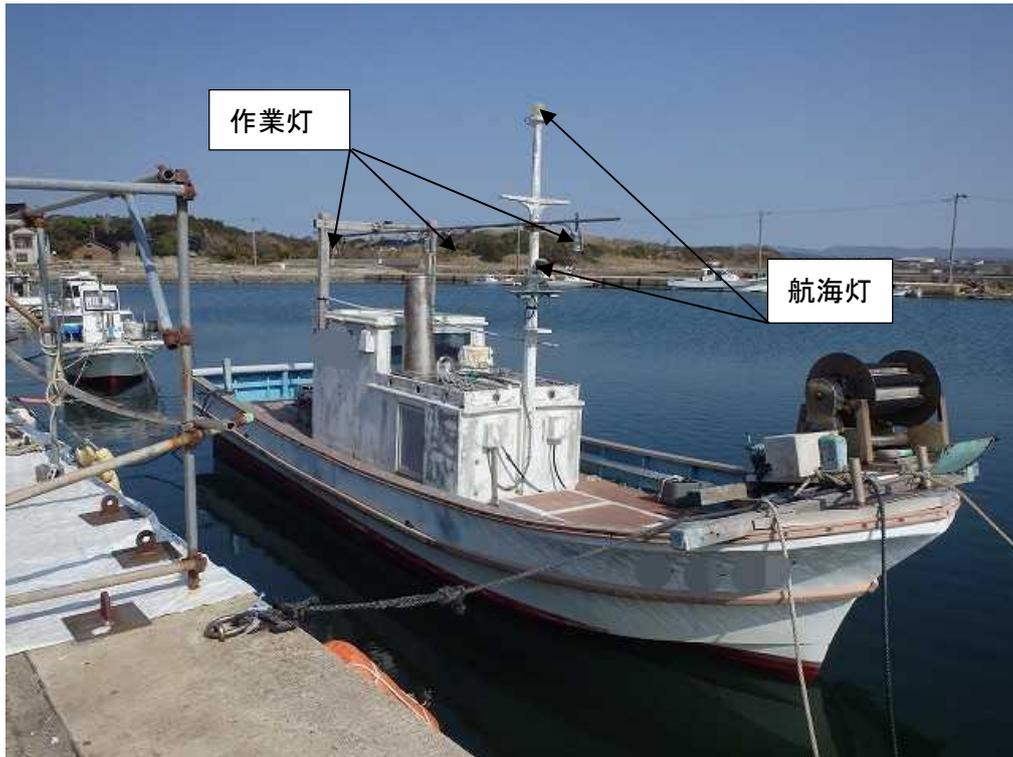
写真1 本船（船首側）

<p>本船が発見された時、刺し網が投入されていて、刺し網の片端のボンデン旗竿が船尾のたつに引っ掛かって船上に残っていた。</p> <p>本船には、他船との衝突痕や損傷はなかった。</p> <p>船長は、発見された際、上着、ズボン及び靴下を着用し、防水式携帯電話を身に着けていたが、救命胴衣は着用しておらず、救命胴衣は操舵室に置かれていた。(写真4 救命胴衣(操舵室に残されていたもの) 参照)</p> <p>船長の家族によれば、本事故発生前に自宅を出ていく時の船長の健康状態は、ふだんと変わらず良好のようであった。</p> <p>僚船の船長は、本事故後、片端のボンデン旗竿が船上に引っ掛かって残っていたこと、航海灯及び作業灯が点灯していなかったことを聞いて、船長が、まだ明るい時間帯に刺し網を投入中に落水し、本船に戻ろうとしたが、戻ることができなかつたのではないかと思った。</p> <p>本船は、海面から舷縁までの高さが約80cmであった。</p> <p>本船は、縄ばしご等の舷外からの乗込み設備が備えられていなかった。</p>
<p>分析</p> <p>乗組員等の関与 船体・機関等の関与 気象・海象等の関与 判明した事項の解析</p>	<p>あり 不明 不明</p> <p>船長の死因は、溺水による短時間での窒息死であった。</p> <p>船長は、4日16時00分ごろ自宅を出た後、5日00時44分ごろ本船が海上保安庁の巡視艇により無人であることが確認され、医師により死亡推定時刻が4日17時00分ごろと検案されたことから、17時00分ごろ落水して短時間の間に溺死したものと推定される。</p> <p>本船は、無人の状態で見つかった際、刺し網が投入され、刺し網の片端のボンデン旗竿が船尾のたつに引っ掛かって船上に残っていたことから、船長が刺し網の投入中に落水した可能性があると考えられるが、船長が本事故で死亡しており、目撃者がおらず、落水した状況を明らかにすることはできなかった。</p> <p>船長は、本船に舷外からの乗込み設備が備えられていなかったこと、海面水温が約9℃であったこと、及び、医師による検案から、落水後、本船に戻ることができないうちに、短時間で発症したと推定される低体温症が影響を及ぼし、溺死した可能性があると考えられる。</p>
