船舶事故調査報告書

令和6年1月31日

運輸安全委員会（海事専門部会）議決

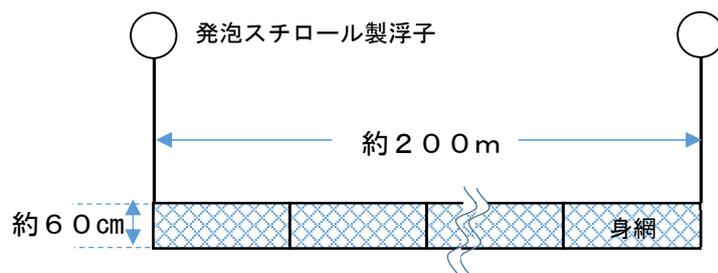
図2 きす流し網漁の漁具イメージ図

本船が行っていたきす流し網漁は、沈子の付いた高さ約60cm、長さ約200mの身網の両端に、直径約60cmの発砲スチロール製の浮子を取り付けた流し網2統を交互に使用して操業するものであった。また、流し網を投入して一定時間経過後、主機を中立運転とし、海中から船尾のステンレス製ローラ上を経て引き揚げた流し網を本件ローラで巻き揚げながら、船長が後部甲板で身網の網目に刺さったきすを漁獲するものであった。(図1～図3、写真4、写真5参照)

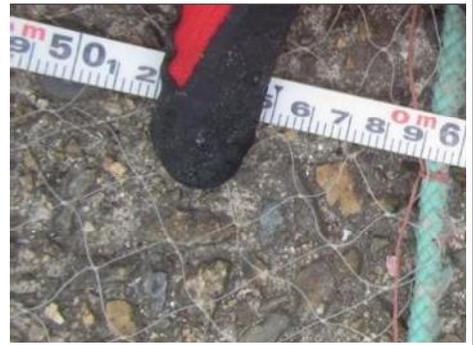
写真5 身網の網目

船長の親族は、船長が、ジャージのズボンの腰ひもがカッパの下衣から露出した状態で揚網作業を行い、同ひもが揚網中の身網の網目に絡まり、身網と共に本件ローラに巻き込まれて頭部を打ったのかもしれないと本事故後に思った。
