船舶事故調査報告書

事故種類	転覆
発生日時	令和4年12月20日 00時18分ごろ
発生場所	北海道函館市恵山岬 ^{えさき} 北方沖 恵山岬灯台から真方位007° 19.2海里（M）付近 （概位 北緯42° 08.0′ 東経141° 14.5′）
事故の概要	漁船第十一松光丸 ^{しょうこう} は、揚網作業を終えて帰航準備中、転覆した。 第十一松光丸は、船長及び甲板員1人が死亡し、主機等に濡損を生じた。
事故調査の経過	令和4年12月20日、本事故の調査を担当する主管調査官（函館事務所）ほか1人の地方事故調査官を指名した。 原因関係者からの意見聴取は、本人が本事故で死亡したため、行わなかった。
事実情報 船種船名、総トン数 船舶番号、船舶所有者等 L×B×D、船質 機関、出力、進水等	漁船 第十一松光丸、9.7トン HK2-21071（漁船登録番号）、個人所有 14.88m（Lr）×3.69m×1.24m、FRP ディーゼル機関、漁船法馬力数120、昭和61年7月17日
乗組員等に関する情報	船長 82歳 一級小型船舶操縦士・特殊小型船舶操縦士・特定 免許登録日 平成6年6月24日 免許証交付日 令和元年6月14日 （令和6年6月29日まで有効） 甲板員A 60歳 甲板員B 53歳
死傷者等	死亡 2人（船長、甲板員A）
損傷	沈没（全損）
気象・海象	気象：天気 曇り、風向 北西、風力 5、視界 良好 海象：波高 2.5～3m、波向 北西、海面水温 約10℃ (1) 気象観測値 本事故発生場所の北西方約16Mに位置する室蘭地方気象台の観測値は、次のとおりであった。

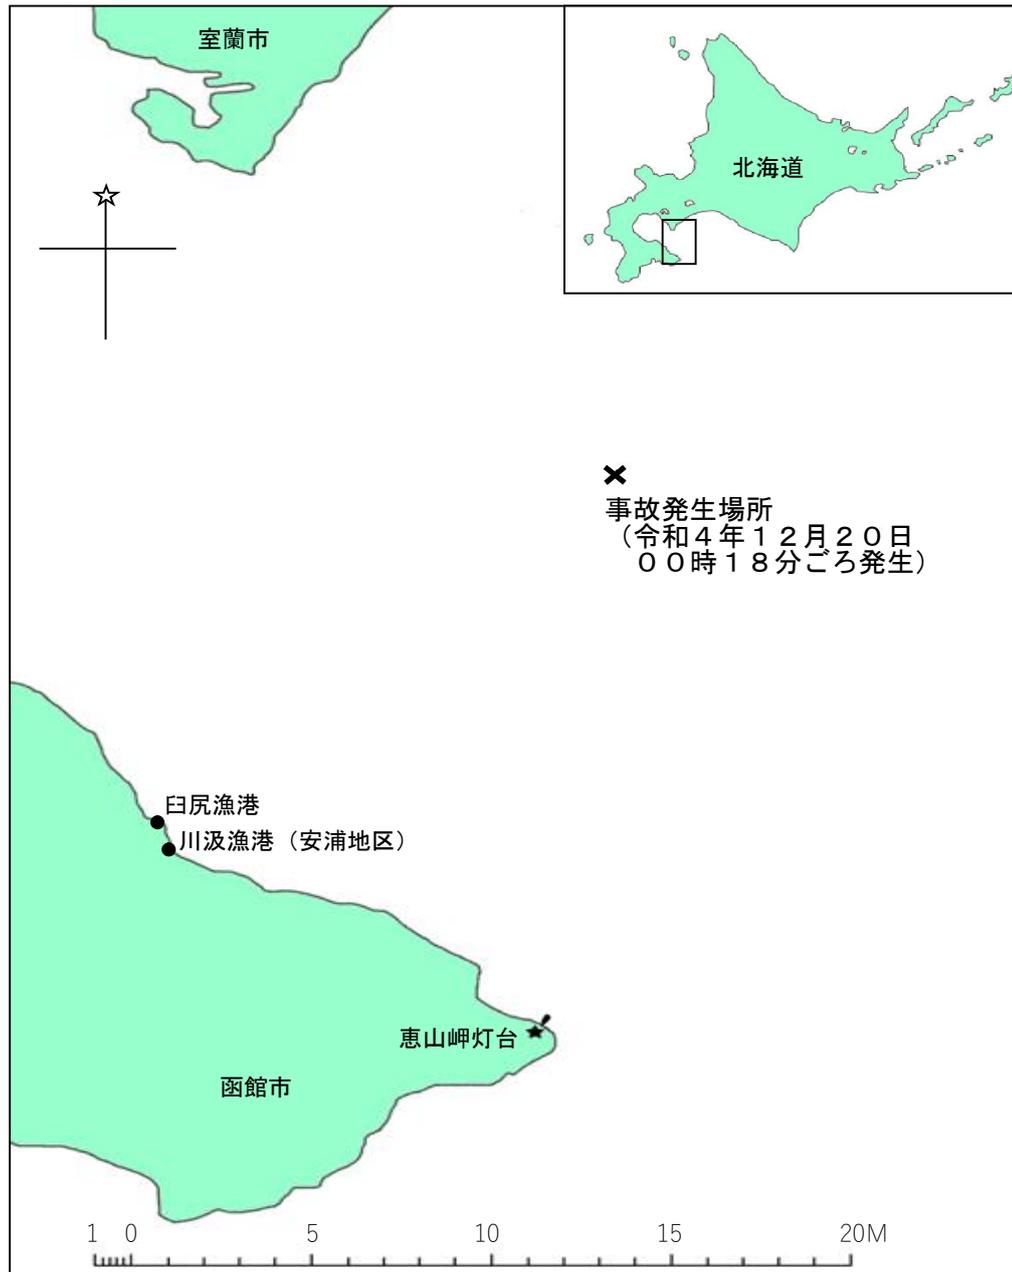
付図1 事故発生場所概略図

<p>甲板員Aは、00時40分ごろ、付近海域を捜索していた別の僚船によって救助され、臼尻漁港に運ばれ、待機していた救急車で函館市内の病院に搬送されたものの、医師により死亡が確認されて溺水と検案された。</p> <p>船長は、07時40分ごろ、来援した海上保安庁函館航空基地所属の機動救難士によって本船の機関室内で発見され、ヘリコプターで同基地に運ばれ、待機していた救急車で函館市内の病院に搬送されたものの、医師により死亡が確認されて溺水と検案された。</p> <p>本船は、巡視船が出航地へのえい航を試みたが、沈没した。 (付図1 事故発生場所概略図、写真1 本船 参照)</p>
<p>その他の事項</p>	<p>本船は、両舷に排水口が各4個設けられていた。</p> <p>本船は、本事故当時、機関室内に熱がこもるのを防ぐために同室の出入口の引き戸が2～3cm開けられていたものの、操舵室及び船員室の出入口は閉鎖され、甲板下の魚倉等のハッチは全て蓋が閉じられていた。</p> <p>甲板員Bは、本事故発生場所の水深が約200mで、東側の海域に比べて浅くなっているため、ふだんから波が立ちやすい海域だと感じていた。</p> <p>甲板員Bは、右舷側にいて1回目の波を目撃しなかったが、横方向から波を受ける際に聞こえるドーンという音が聞こえなかったため、1回目の波を左舷船尾方から受けたのではないかと本事故後に思った。</p> <p>甲板員Bは、揚網作業が終了する20～30分前から風波が強くなったものの、1回目の波を受けるまでは船体傾斜がなく、また、船尾甲板に積載された刺し網は、仕切り板があるためその全量が左舷側に移動することはないので、1回目の波で打ち込んだ大量の海水が船上に滞留し、船体が左舷側に傾斜したのではないかと本事故後に思った。</p> <p>甲板員Bは、1回目の波を受けた後に船長と会話した際、「今、船を立てるから」と言われたので、船首を波に立てようと旋回していたときに2回目の波を受けたのではないかと本事故後に思った。</p> <p>本事故当時、甲板員Bの健康状態は良好で、船長及び甲板員Aも、ふだんと変わらない様子であった。</p> <p>本事故当時、甲板員Bは、防寒用の帽子を被り、ジャージ、上下のカップ、ゴム手袋を着用して長靴を履いており、船長及び甲板員Aについても、甲板員Bと同じような服装であった。</p> <p>船長、甲板員A及び甲板員Bは、揚網作業中、いずれも救命胴衣を着用していたものの、甲板員Bは、本事故当時、揚網作業が終わって船員室に入ろうとしていたので救命胴衣を脱いでおり、また、船長及び甲板員Aは、救助されたとき、救命胴衣を着用していなかった。</p>
