## 船舶事故調査報告書

令和6年1月31日  
 運輸安全委員会（海事専門部会）議決  
 委員 伊藤 裕 康（部会長）  
 委員 上野 道 雄  
 委員 岡本 満喜子

事故種類	釣り客負傷
発生日時	令和4年11月21日 06時40分ごろ
発生場所	宮崎県日向市美々津港 美々津港南西方照射灯から真方位158°390m付近 （概位 北緯32°20.1′ 東経131°37.2′）
事故の概要	瀬渡船みなと丸は、南南東進中、高波を受けて打ち込んだ大量の海水で釣り客3人が転倒して負傷した。
事故調査の経過	令和4年12月26日、本事故の調査を担当する主管調査官（門司事務所）ほか1人の地方事故調査官を指名した。 原因関係者から意見聴取を行った。
事実情報 船種船名、総トン数 船舶番号、船舶所有者等 L×B×D、船質 機関、出力、進水等	瀬渡船 みなと丸、3.5トン MZ3-7732（漁船登録番号）、個人所有 10.36m(Lr)×2.55m×0.75m、FRP ディーゼル機関、169kW、平成3年3月3日 第294-16022号（船舶検査済票の番号）
乗組員等に関する情報	船長A 66歳 一級小型船舶操縦士・特定 免許登録日 平成元年7月27日 免許証交付日 令和元年7月22日 （令和6年7月26日まで有効）
死傷者等	重傷 1人（釣り客A）、軽傷 2人（釣り客B及び釣り客C）
損傷	なし
気象・海象	気象：天気 曇り、風向 西、風力 2、視界 良好 海象：うねり 波向南東、波高約1～2m、潮汐 下げ潮の中央期 日出時刻：06時48分ごろ
事故の経過	本船は、船長が1人で乗り組み、釣り客6人（うち負傷した釣り客3人を以下それぞれ「釣り客A」、「釣り客B」及び「釣り客C」という。）を乗せ、美々津港南東方沖の七ツバエ <small>なな</small> と称する岩場に瀬渡し の目的で、令和4年11月21日06時35分ごろ、同港を出航した。 本船には、操舵室の船首側下部に船室があり、船首部甲板上にソナー格納箱（以下「本体格納箱」という。）が設置されており、釣り

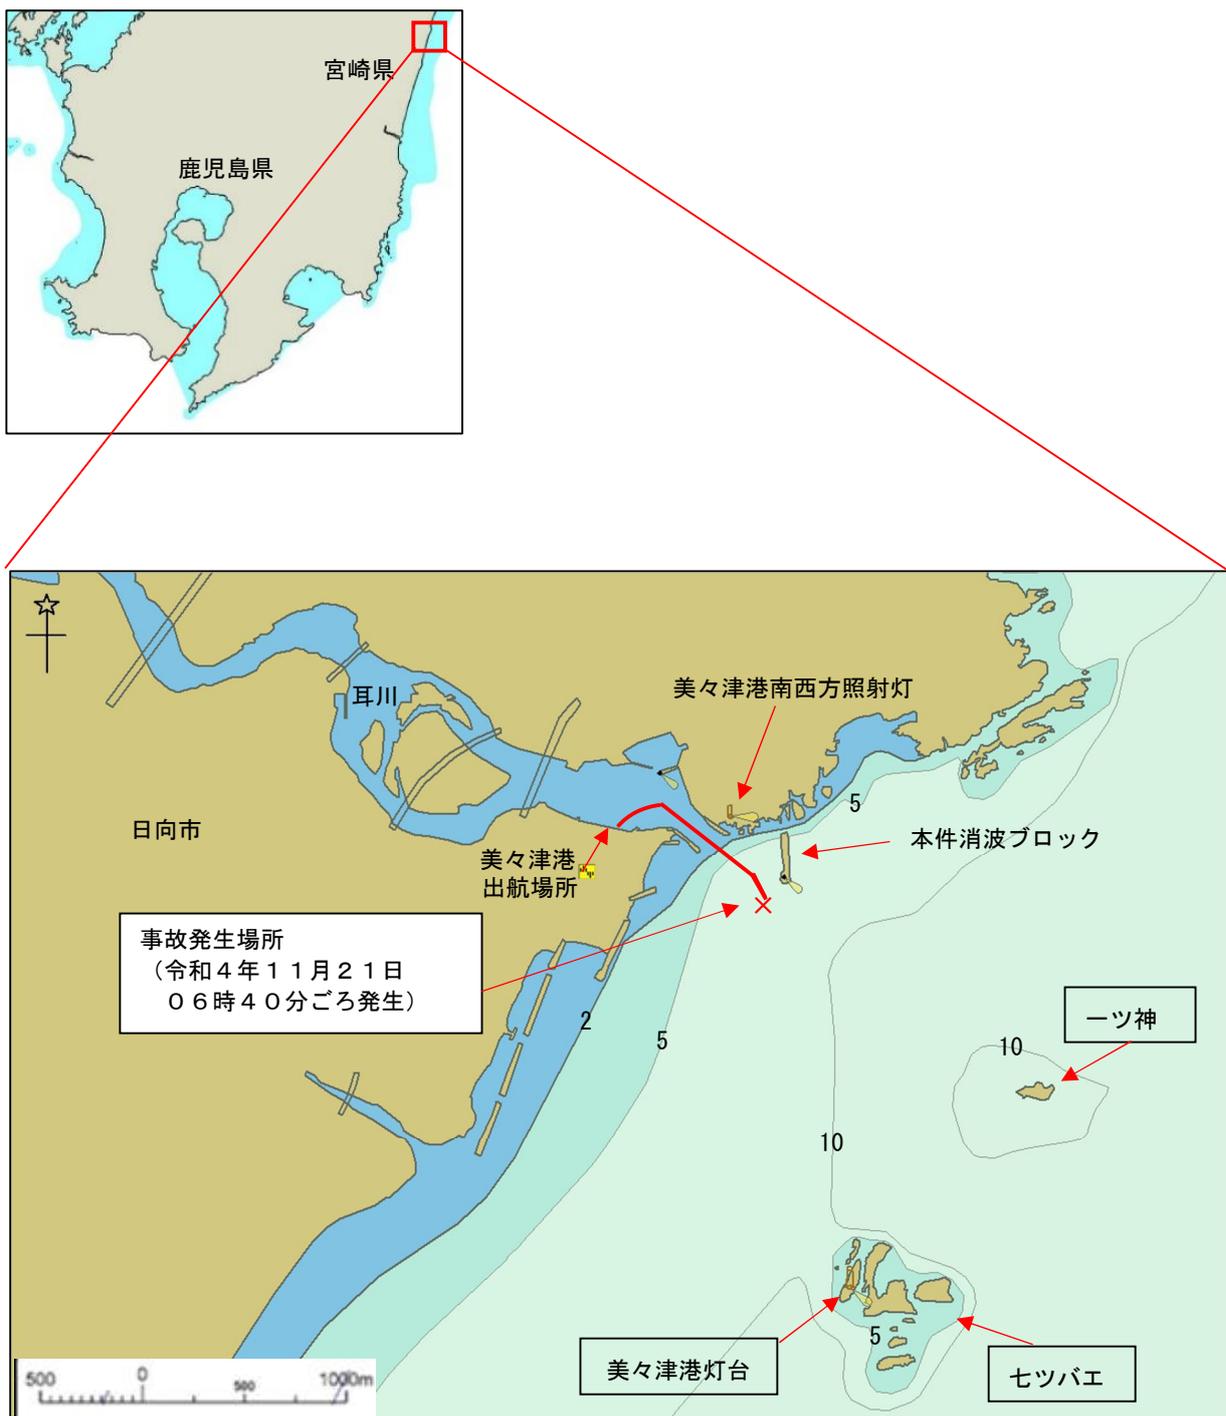
付図1 事故発生場所概略図

本船は、船長が、操舵室右舷側の椅子に腰を掛け、レーダーを0.5Mレンジでコースアップ表示とし、美々津港港口を通過した後、06時37分ごろ、美々津港の東方に南北方に延びた消波ブロック（以下「本件消波ブロック」という。）の西側付近で、セツバエがある南東方沖合の海面状態を目視で確認した。

本船は、船長が高波に向けて左舵を取った直後の06時40分ごろ、高波に船首が突っ込み、左舷船首部から大量の海水が甲板上に打ち込んだ。
