船舶事故調査報告書

事故種類	乗組員負傷
発生日時	令和5年1月13日 07時30分ごろ
発生場所	岩手県田野畑村島の越漁港南東方沖 島ノ越港東防波堤灯台から真方位148° 1,810m付近 (概位 北緯39° 54.2′ 東経141° 57.3′)
事故の概要	漁船第六たのはた丸は、小型灯浮標のアンカーロープの清掃作業中、甲板員がキャブスタンに巻き込まれて負傷した。
事故調査の経過	令和5年2月8日、本事故の調査を担当する主管調査官（仙台事務所）ほか1人の地方事故調査官を指名した。 原因関係者から意見聴取を行った。
事実情報 船種船名、総トン数 船舶番号、船舶所有者等 L×B×D、船質 機関、出力、進水等	漁船 第六たのはた丸、2.2トン IT3-49848（漁船登録番号）、田野畑村漁業協同組合 8.87m (Lr) × 2.73m × 0.94m、FRP ガソリン機関（船外機）、110kW（動力漁船登録票による）、平成8年9月15日
乗組員等に関する情報	船長 58歳 一級小型船舶操縦士・特殊小型船舶操縦士・特定 免許登録日 昭和62年10月16日 免許証交付日 令和4年9月27日 (令和9年10月15日まで有効) 甲板員A 74歳
死傷者等	重傷 1人（甲板員A）
損傷	なし
気象・海象	気象：天気 晴れ、風向 南南西、風力 1、視界 良好 海象：海上 平穏
事故の経過	本船は、船長及び甲板員Aほか2人の甲板員（以下「甲板員B」及び「甲板員C」という。）が乗り組み、わかめ養殖施設に設置した小型灯浮標（以下「灯浮標」という。）を固定するアンカーロープ（以下「アンカーロープ」という。）の清掃作業を行う目的で、令和5年1月13日07時00分ごろ島の越漁港を出港し、同漁港南東方沖に敷設した同養殖施設に向かった。 本船は、07時05分ごろわかめ養殖施設北端の東側に設置した灯

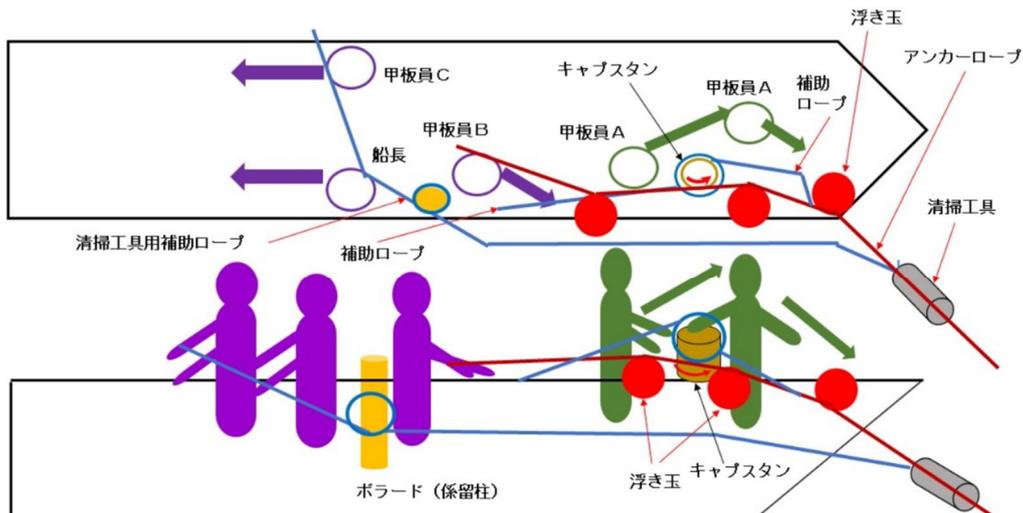
図2 乗組員配置略図

船長及び甲板員Cは、ロープ（直径約12cm、長さ約80m、ナイロン製）の一端に取り付けた清掃工具（直径約15cm、長さ約50cm、重さ約30kg、鋼製縦型開閉式）（以下「清掃工具用補助ロープ」という。）をアンカーロープに装着し、2人とも後方を向いて清掃工具用補助ロープの片端付近をそれぞれ持ち、甲板員Aの合図を待っていた。（図2参照）

甲板員Aは、寒かったのでゴム手袋の上から溶接用手袋を着用し、甲板員Bと共にアンカーロープの取り込み中、3個目の浮き玉のアンカーロープが通る穴が下方を向いて上がってきて、船首部右舷側のブルワークの内側に引っ掛かったことを認めた。

甲板員Aは、海上平穏で船体動揺もなかったため、キャプスタンを停止しなくても支障ないものと思い、キャプスタンを運転したままブルワークからの浮き玉の取り外しに向かった。

甲板員Aは、07時30分ごろ、キャプスタンの左舷側から船首側に至り、足元がふらついて無意識にキャプスタンのローラ頂部に右手を添えたところ、キャプスタンのローラと補助ロープとの間に右手手袋の先端部分が挟まれて、そのままキャプスタんに引き寄せられ、右手が補助ロープとともにキャプスタンのローラに巻き込まれた。
