# 船舶事故調査報告書

令和6年2月28日

運輸安全委員会（海事専門部会）議決

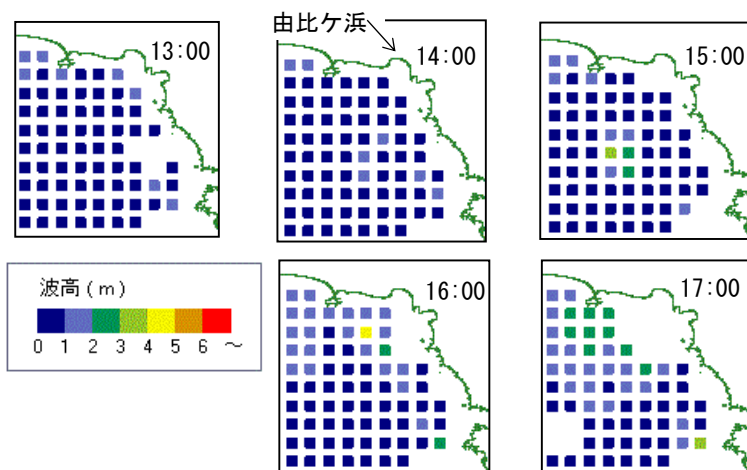
海上保安庁海洋情報部の情報によれば、相模海域における 1 月 16  
日の海洋短波レーダーの波高の観測値は、次のとおりであった。

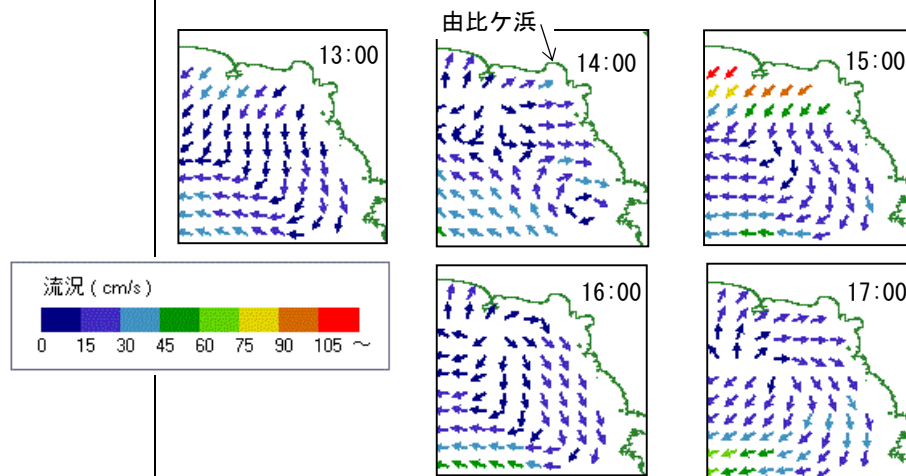
海上保安庁海洋情報部の情報によれば、相模海域における 1 月 16  
日の海洋短波レーダーの流況の観測値は、次のとおりであった。

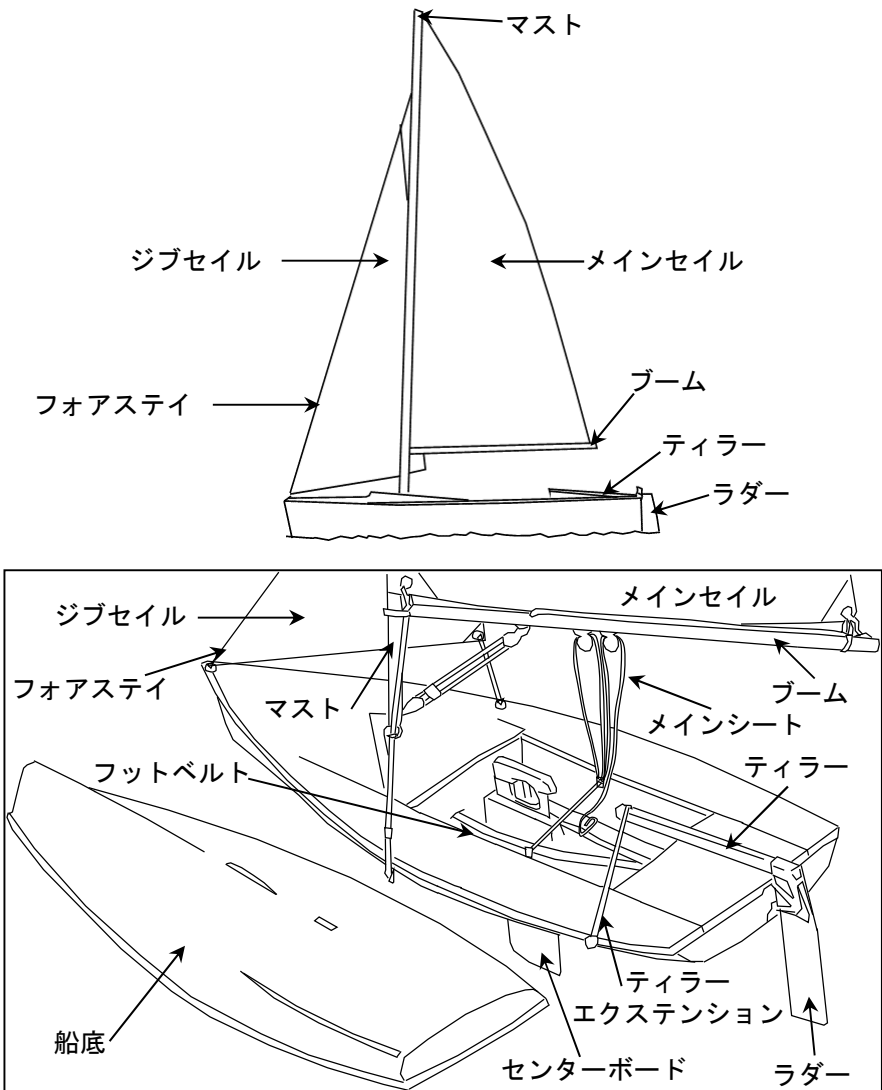
| 事故の経過 | <p>乗員A及び乗員Aの友人である乗員Bは、令和5年1月16日12時30分ごろ、乗員Aの自宅に保管していた本船（ディンギーヨット（キャビン（船室）のない小型のヨット））、マスト、セイル、ブーム、ラダー、センターボード<sup>*1</sup>及びロープ類などを鎌倉市材木座海岸へ移送し、帆走の準備作業を行った。（図1及び写真1～3参照）</p> <p>図1 ディンギーヨットの各部の名称（イメージ）</p> |

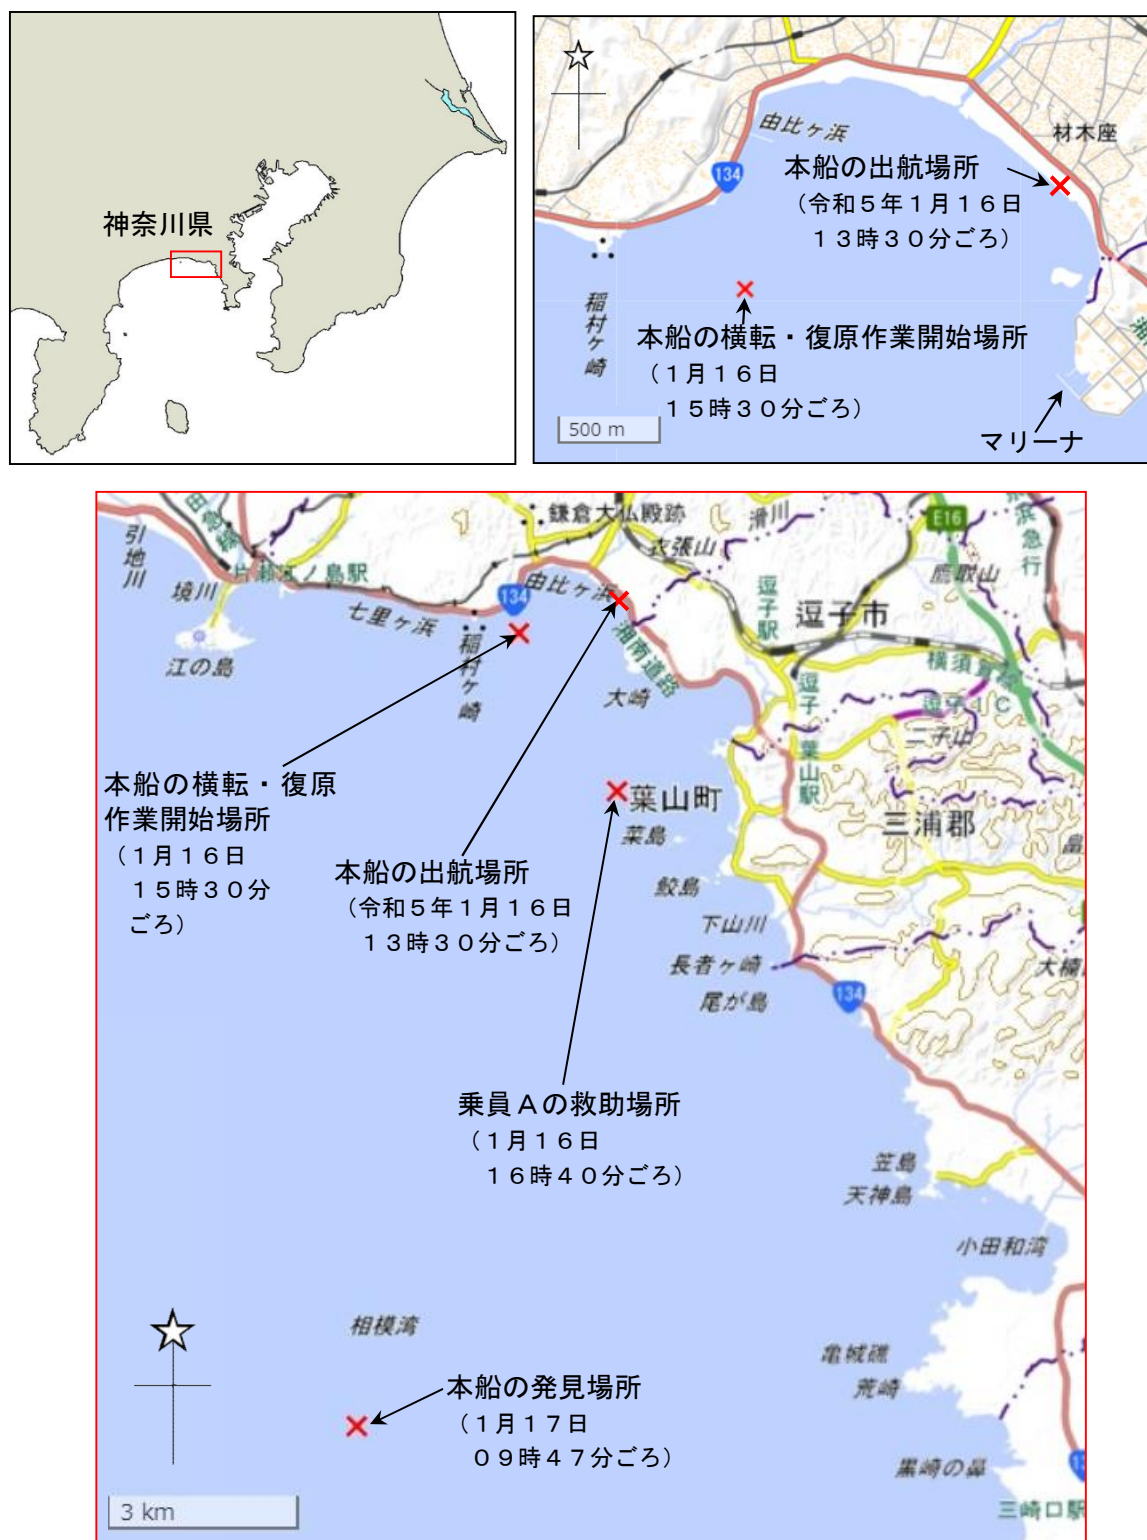
付図1 事故発生場所概略図

| | <p>本船は、翌 17 日 09 時 47 分ごろ神奈川県横須賀市の荒埼西方沖において、航行中の漁船の乗組員によって、無人の状態で発見された。</p> <p>(付図 1 事故発生場所概略図 参照)</p> |
