船舶事故調査報告書

令和6年3月6日

運輸安全委員会（海事専門部会）議決

事故種類	乗組員負傷（1件目の事故） 衝突（消波ブロック）（2件目の事故）
発生日時	令和5年8月19日 20時05分ごろ（1件目の事故） 令和5年8月19日 20時20分ごろ（2件目の事故）
発生場所	（1件目の事故） 岐阜県岐阜市長良橋上流側 長良福光四等三角点から真方位107°500m付近 （概位 北緯35°26.4′ 東経136°46.5′） （2件目の事故） 岐阜県岐阜市長良橋下流側 早田東四等三角点から真方位210°270m付近から真方位 071°200m付近の間 （概位 北緯35°26.1′ 東経136°45.7′ から北緯 35°26.2′ 東経136°45.9′ の間）
事故の概要	（1件目の事故） 旅客船三法師丸は、航行中、竿が折れて乗組員が負傷した。 （2件目の事故） 旅客船篝火丸は、航行中、長良川右岸の消波ブロックに衝突した。 篝火丸は、旅客2名が負傷し、柱等に破損が生じた。
事故調査の経過	令和5年8月21日（2件目の事故）及び令和5年9月6日（1件目の事故）、本事故の調査を担当する主管調査官（横浜事務所）ほか1人の地方事故調査官を指名した。 原因関係者から意見聴取を行った。
事実情報	（1件目の事故） A 旅客船 三法師丸、1.7トン 240-60579岐阜、岐阜市（A市） 11.27m (Lr) × 2.50m × 0.53m、木 機関なし、平成19年7月 （2件目の事故） B 旅客船 篝火丸、トン数不詳 240-35054岐阜、A市

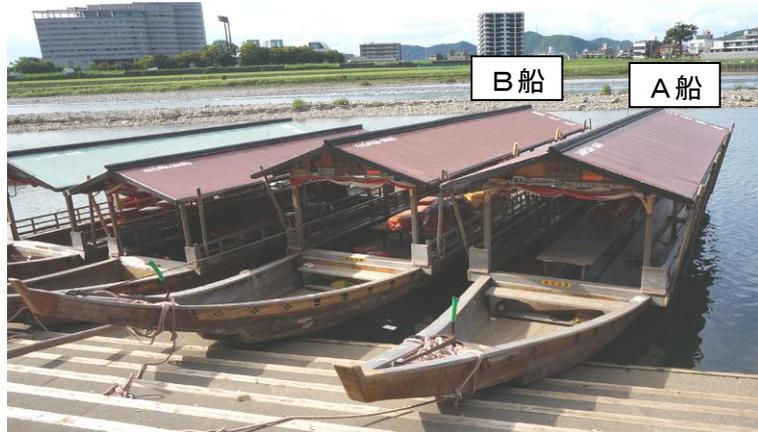
写真1 A船及びB船

(1件目の事故)
 A なし
 (2件目の事故)
 B 柱及び安全棒に破損

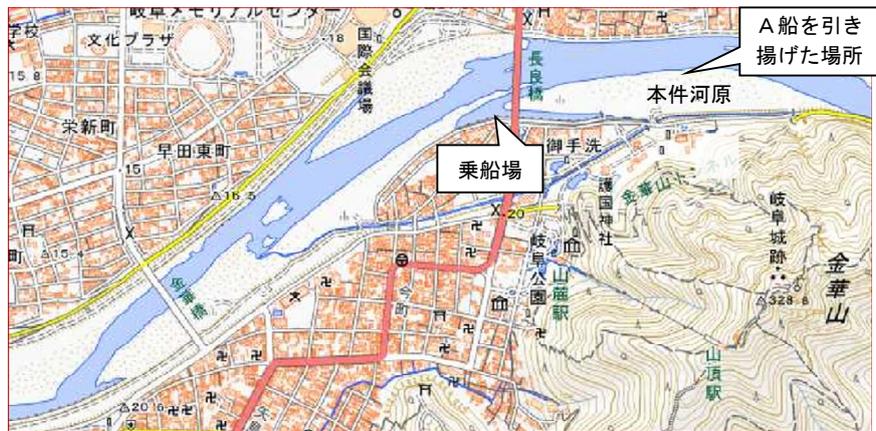
図1 長良橋付近の状況

A船は、船長A及び乗組員Aが乗り組み、旅客17人を乗せ、乗組員Aが竿を使用して行きあしをつけるなどする舳乗りとして船首部で、船長Aが竿及び櫂かいを使用して舵を取るなどする艫ともも乗りとして船尾部でそれぞれ配置につき、鶺鴒観覧の目的で、令和5年8月19日18時45分ごろ、長良橋上流の長良川左岸（以下「左岸」という。）側の河原（以下「本件河原」という。）に向けて長良橋下流の左岸の乗船場（以下「乗船場」という。）を出航した。

A船は、本件河原に到着後、船首を北方に向け船尾を本件河原の岸に引き揚げて、鶺鴒船が上流から下ってくるのを待った。

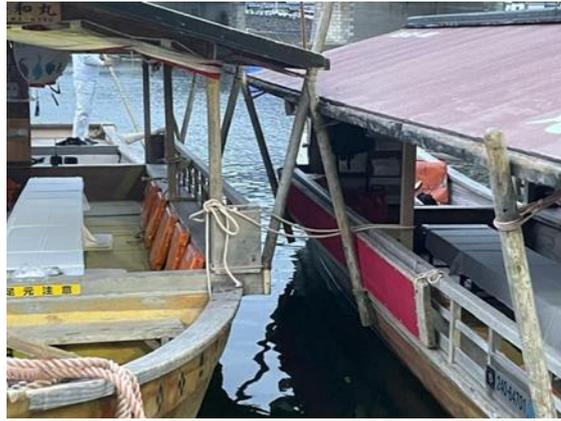
写真2 観覧船のロープでの連結例

A船は、狩り下りの順番がきたので、本件河原を離れ、A船と他の2隻の観覧船をロープで結んで、19時55分ごろ狩り下りを開始した。（写真2参照）

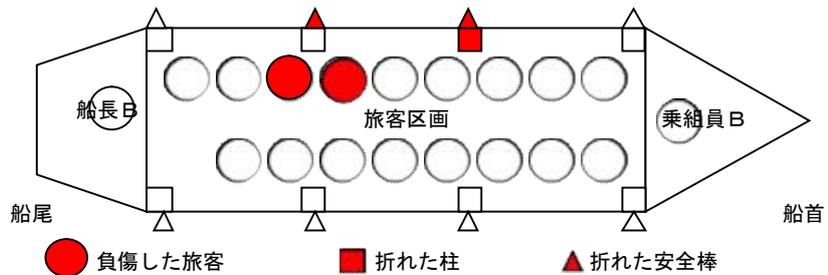
図2 乗船者等の配置

船長Bは、警備船で来援した運航管理者と協議して、旅客を下船させて車で観覧船事務所へ送ることとし、右岸側の河原に旅客を下船させていたところ、旅客2人から体調不良との申出を受けた。

旅客2人は、手配された車で病院に搬送され、膝の打撲、腰の打撲と診断された。(図2参照)

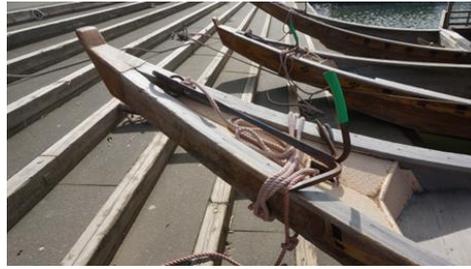
写真4 B船等に装備されていた錨

船長Bは、視界が悪くて適切な錨の投入場所を特定することができず、また、投入した場合に転覆するおそれがあると思ったので錨を投入することなく操船を続けた。

C船は、C船の船長が岸に寄せようとしたところ船首が川上を向く状態となり、長良橋と金華橋の中間付近の右岸寄りの場所で錨を投入して船首を川上に向けて停止し、警備船により乗船場までえい航された。

D船は、流されている間に船首方位が1回転したのち、長良橋と金華橋の中間付近の左岸寄りの場所で錨を投入して船首を川上に向けて停止し、警備船により乗船場までえい航された。

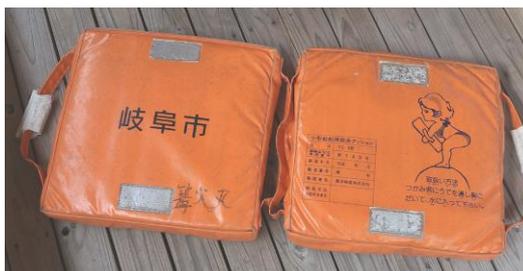
写真7 小型船舶用救命クッション

観覧船には、小型船舶用救命クッション（東洋物産株式会社製、型式：TC-3、桜マークあり）が設備されており、希望する者には、小型船舶用救命胴衣を貸与していた。(写真7参照)

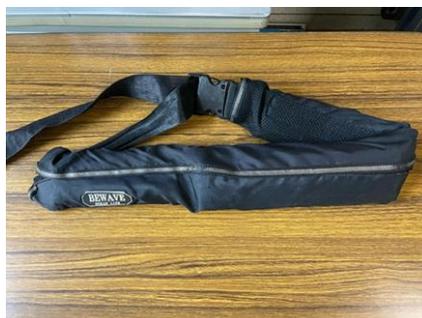
写真8 乗組員の救命胴衣

たが、櫂が水中の障害物に当たり、その反動で右舷側に落水したものの、船縁に手が掛かったので、自らB船に身体を引き揚げて、操船を続けた。落水した際、腰巻式の膨張式救命胴衣が膨張した。

A市は、観覧船の船長に胴巻き式の膨張式救命胴衣（株式会社オーシャンライフ製、型式：オーシャンWR-1、桜マークあり）を貸与し、同胴衣は各船長が管理することとなっていた。(写真8参照)
