船舶事故調査報告書

事故種類	衝突
発生日時	令和5年4月13日 07時00分ごろ
発生場所	小鳴門海峡北口付近 阿波瀬戸港北泊外防波堤灯台から真方位113° 160m付近 （概位 北緯34° 14.3′ 東経134° 35.4′）
事故の概要	漁船 ^{でん} 伝丸は、船首を北西方に向けて漂泊中、また、漁船 ^{しろう} 志郎丸は、北北西進中、両船が衝突した。 伝丸は、船長が負傷し、左舷船尾及び右舷中央部のブルワークに擦過傷を生じ、また、志郎丸は、右舷船底外板に擦過傷を生じた。
事故調査の経過	令和5年4月17日、本事故の調査を担当する主管調査官（神戸事務所）ほか1人の地方事故調査官を指名した。 原因関係者から意見聴取を行った。
事実情報 船種船名、総トン数 船舶番号、船舶所有者等 L×B×D、船質 機関、出力、進水等	A 漁船 伝丸、1.02トン T O 3 - 1 5 0 9 3（漁船登録番号）、個人所有 5.10m (Lr) × 1.45m × 0.63m、FRP ガソリン機関（船外機）、30kW（動力漁船登録票による）、 昭和56年10月30日 B 漁船 志郎丸、0.9トン T O 3 - 1 5 9 8 8（漁船登録番号）、個人所有 6.73m (Lr) × 1.79m × 0.70m、FRP ガソリン機関（船外機）、30kW（動力漁船登録票による）、 昭和59年10月30日
乗組員等に関する情報	A 船長A 76歳 一級小型船舶操縦士・特殊小型船舶操縦士・特定 免許登録日 昭和50年4月25日 免許証交付日 平成30年8月20日 （令和6年5月16日まで有効） B 船長B 72歳 一級小型船舶操縦士・特殊小型船舶操縦士・特定 免許登録日 昭和50年4月25日 免許証交付日 平成30年8月20日 （令和6年5月16日まで有効）

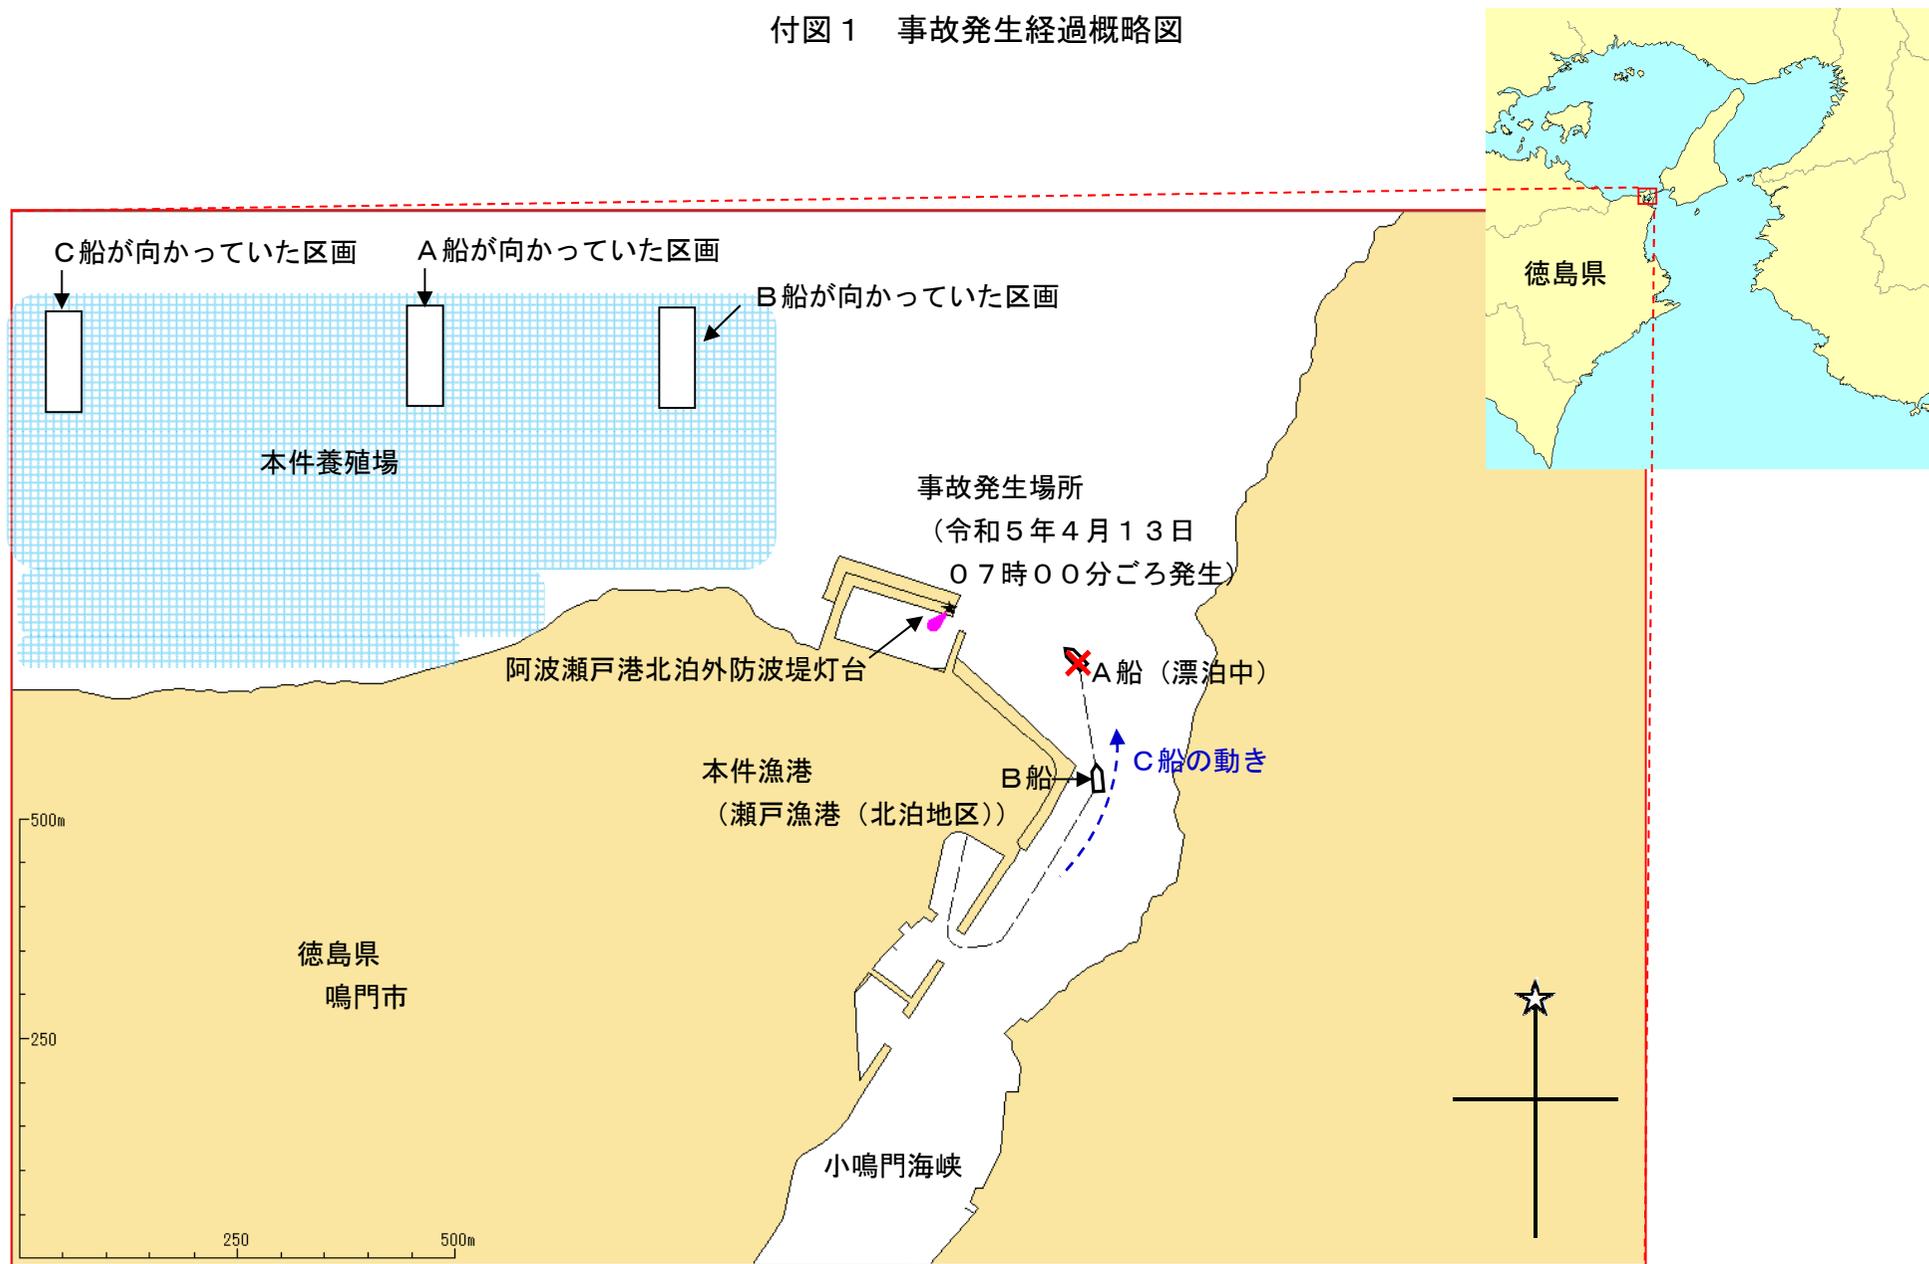
付図1 事故発生経過概略図

死傷者等	A 重傷 1人（船長A） B なし
損傷	A 左舷船尾及び右舷中央部のブルワークに擦過傷 B 右舷船底外板に擦過傷
気象・海象	気象：天気 晴れ、風向 東、風力 1、視界 良好 海象：海上 平穏、潮汐 下げ潮の初期
事故の経過	<p>A船は、船長Aが1人で乗り組み、徳島県鳴門市瀬戸漁港（北泊地区）（以下「本件漁港」という。）北西方沖のわかめ養殖場（以下「本件養殖場」という。）の施設撤去作業を行う目的で、令和5年4月13日06時55分ごろ本件漁港を出航した。</p> <p>A船は、小鳴門海峡北口付近を北北西進中、船外機が停止し、船首が北西方を向いて漂泊状態となった。</p> <p>船長Aは、燃料ホース等の状態を船外機側から順に点検したが異状は見当たらず、燃料タンクを格納した左舷船尾の船倉の蓋を開け、船倉内を覗き込んで燃料系統の点検を始めた。</p> <p>船長Aは、07時00分ごろ、エンジン音を聞いて顔を上げたところ、左舷船尾方至近から自身に向かってくるB船を認め、B船が身体に衝突するのを避けようと右舷船尾方へ倒れ込んだ直後、A船の左舷船尾部とB船の船首部とが衝突し、B船がA船を乗り越えていった。</p> <p>A船は、船長Aが右膝を負傷して動けなかったため、B船に横抱き状態でえい航され、本件漁港に戻った。</p> <p>船長Aは、救急車により鳴門市内の病院に搬送され、右膝蓋骨開放骨折と診断された。</p> <p>B船は、船長Bが1人で乗り組み、A船と同じ目的で、06時57分ごろ本件養殖場に向けて本件漁港を出航し、船長Bが右舷船尾に立って左手で船外機のスロットルグリップを握って操縦を行い、約20km/hの対地速力で航行していた。</p> <p>船長Bは、小鳴門海峡を北進中、本件養殖場に向かう僚船1隻（以下「C船」という。）がB船の右舷方を追い越していく態勢になっていたため、C船の動向に意識を向けて航行し、小鳴門海峡北口付近で左転した。</p> <p>船長Bは、左転後もC船の動向に意識を向けて北北西進中、07時00分ごろ、衝撃を感じ、直ちに船外機を中立として周囲を確認したところ、約10m船尾方に停船しているA船を認め、B船がA船と衝突して乗り越えていったことを知った。</p> <p>船長Bは、反転してA船に接舷し、船長Aが右膝の痛みを訴えていて動けなかったため、付近を通り掛かった僚船に救急車の手配を依頼し、B船でA船を横抱きして本件漁港に戻った。</p> <p>（付図1 事故発生経過概略図、写真4 A船、写真5 A船の損傷状況、写真6 B船 参照）</p>
