# 船舶事故調査報告書

令和6年3月6日

運輸安全委員会（海事専門部会）議決

| 事故の概要 | 漁船第二十八孝進丸 <sup>こうしん</sup> は、南南西進中、機関室内で火災が発生した。 |

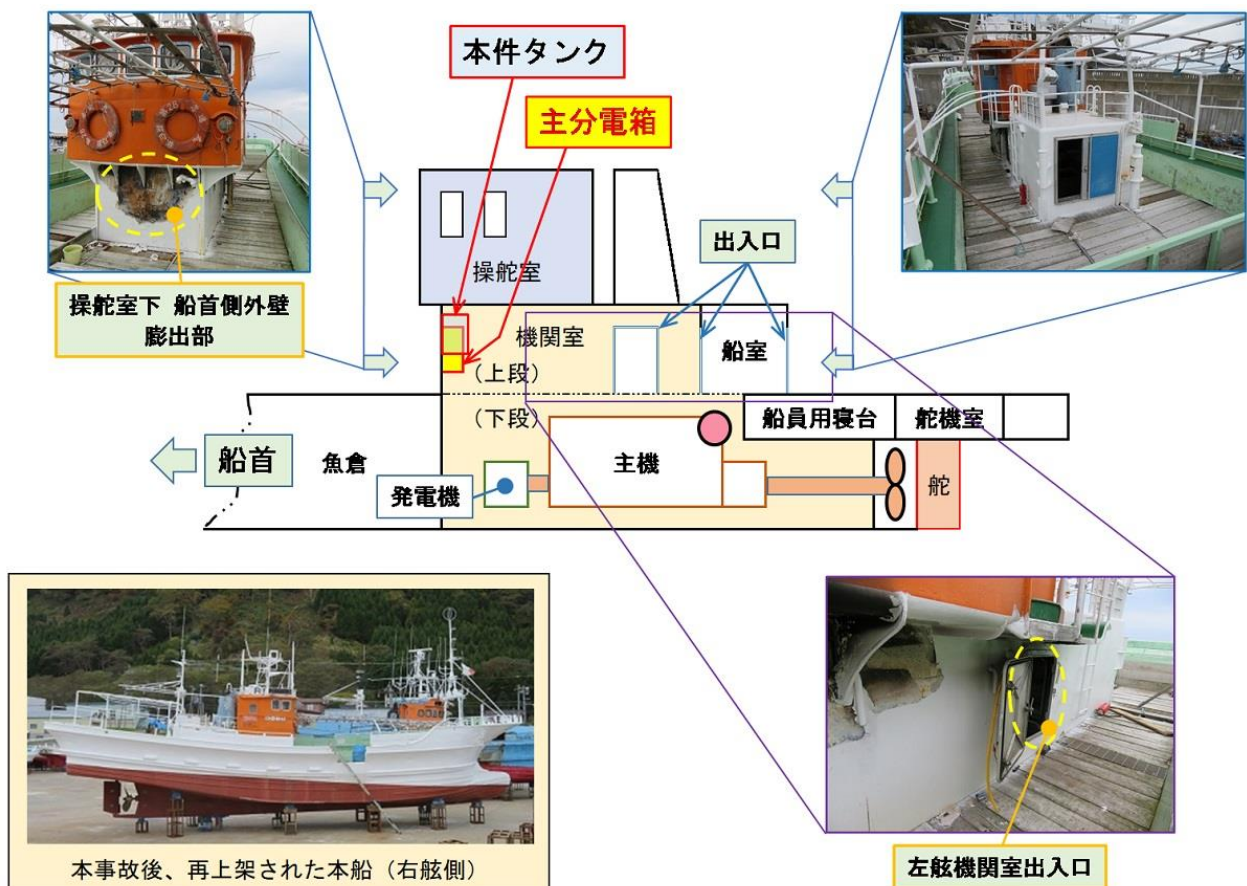
付図2 機器等配置図 (イメージ)

| その他の事項 | <p>船長は、船長の親族が建造した本船を平成１５年ごろ譲り受け、平成２４年ごろ主機（過給機付ディーゼル機関）を換装した。</p> <p>本船は、操舵室下から船尾方にかけて上段と下段の二層構造となった機関室が配置され、上段には主に電機設備（総合配電盤と称する主分電箱や、定周波装置など各種制御装置等）及び主機燃料油サービスタンク（軽油、容量約１００ℓ、以下「本件タンク」という。）が、下段には主機、発電機、及びバッテリー等がそれぞれ搭載されていた。</p> <p>本船は、１組の主機始動用バッテリーが主機の右舷側に、１組の無線機等の船内給電用バッテリーが主機の左舷船首側に、主機駆動の発電機２基（主発電機１基、及びバッテリー充電用発電機１基）が主機の船首側に、それぞれ装備されていた。なお、集魚灯など大容量の電力を要する電機設備（変圧器等）が搭載されていなかった。</p> <p>主管調査官は、本事故後、羅臼港内に再び上架された本船等を現場調査し、焼損範囲等を次のとおり確認した。</p> <p>(１) 機関室は、天井部分が火炎に<sup>あぶ</sup>炙られて黒く<sup>すす</sup>煤け、天井に設置された蛍光灯が破裂し、機関室上段の壁面に設置された各種電装品前面（パネル）の樹脂製部品が溶けた状態となっている中、船首側壁面に設置されている主分電箱及び付近の各種電路の焼損程度が特に激しいものであった。</p> <p>(２) 主分電箱は、内部に装備されている配線用遮断器の一部に原形をとどめていないほどに‘突出して焼損している物’（以下「本件遮断器」という。）があり、主分電箱内の各種配線の絶縁体及び外皮（シース）、並びに樹脂製部品の全てが焼損していた。</p> <p>(３) 主分電箱の左舷側に装備された本件タンクは、外壁が焼けたため、外壁に装備されていた燃料油移送ポンプの発停用センサ等が溶けて脱落しており、タンクに接続されたゴム製燃料油移送配管の一部が破損し、タンク内に残油がない状態であった。</p> <p>(４) 機関室下段は、延焼した形跡がなく、壁面等も含めて一切の焼損がなかったものの、主機始動用バッテリーに接続されている複数の計装用配線のうち１本が全長に渡り焼損していた。</p> <p>(５) その他の構造物は、機関室から外部に延焼した形跡がないものの、暴露甲板の機関室に面する壁面の塗装の一部に焼損が、また操舵室下の船首側壁面の一部に最大約２０mmの膨出があり、この膨出箇所とその背面に当たる機関室内の本件遮断器の設置場所とがおおむね合致した。</p> <p>本船は、所轄消防署の担当官によれば、本件遮断器付近が激しく焼け落ちているので、同部付近からの出火が強く疑われるが、物的証拠等が得られず本事故の原因（発火源、経過、着火物）が不明とされ</p> |
