船舶事故調査報告書

令和6年3月6日

運輸安全委員会（海事専門部会）議決

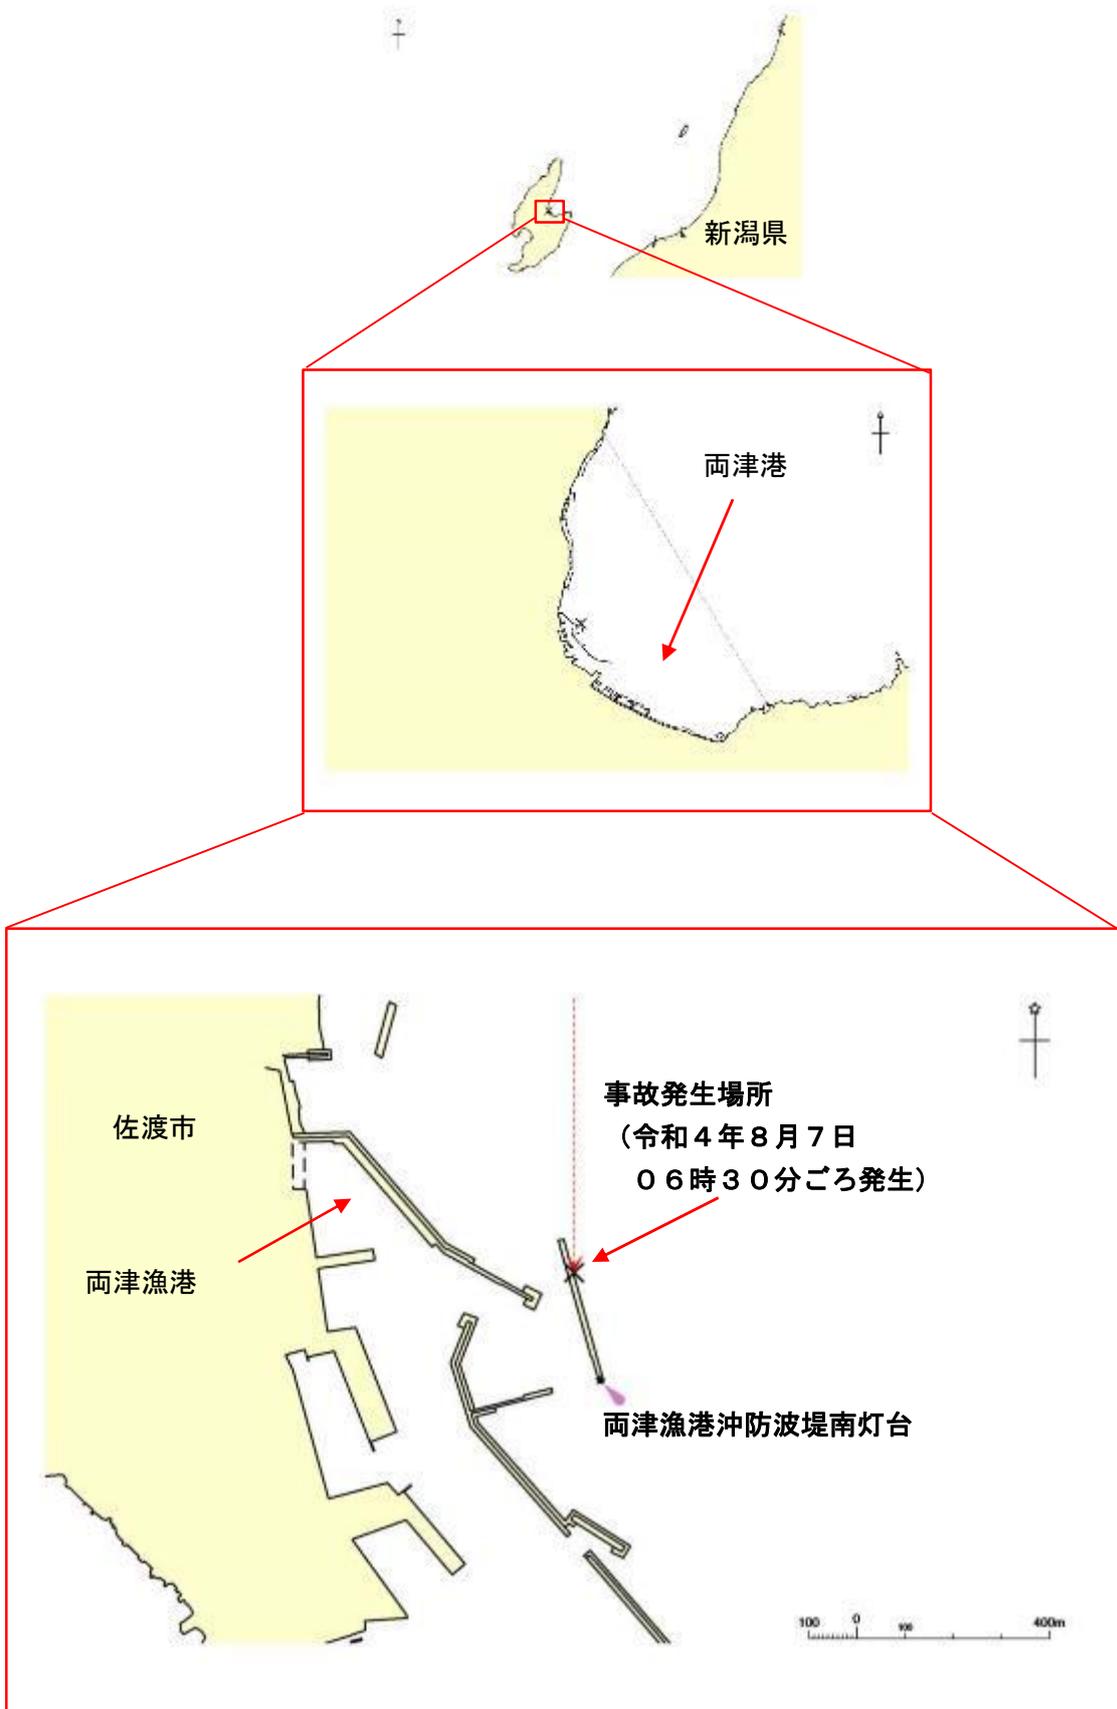
付図1 事故発生場所概略図

事故種類	衝突（防波堤）
発生日時	令和4年8月7日 06時30分ごろ
発生場所	新潟県佐渡市両津港 両津漁港沖防波堤南灯台から真方位347° 230m付近 （概位 北緯38° 05.4′ 東経138° 26.5′）
事故の概要	漁船第十七千里 ^{せんり} は、両津港を南進中、防波堤に衝突した。 第十七千里は、右舷船首部外板に破損等を生じ、また、防波堤は、擦過傷を生じた。
事故調査の経過	令和4年11月22日、本事故の調査を担当する主管調査官（仙台事務所）を指名した。 なお、後日、1人の地方事故調査官を新たに指名した。 原因関係者から意見聴取を行った。
事実情報 船種船名、総トン数 船舶番号、船舶所有者等 L×B×D、船質 機関、出力、進水等	漁船 第十七千里、13トン HK2-22789（漁船登録番号）、個人所有 14.95m (Lr) × 4.08m × 1.37m、FRP ディーゼル機関、478.81kW、平成8年5月13日 第202-5272号（船舶検査済票の番号）
乗組員等に関する情報	船長 50歳 一級小型船舶操縦士・特殊小型船舶操縦士・特定 免許登録日 平成6年3月11日 免許証交付日 平成31年4月24日 （令和6年8月10日まで有効）
死傷者等	なし
損傷	本船 右舷船首部外板及び右舷船首部ブルワークに亀裂並びに破損 防波堤 擦過傷
気象・海象	気象：天気 晴れ、風向 北西、風力 2、視界 良好 海象：海上 平穏
事故の経過	本船は、船長及び甲板員1人が乗り組み、令和4年8月7日03時00分ごろ佐渡市弾埼東方沖の漁場で操業を終え、約9.5ノット（kn）の速力（対地速力、以下同じ。）で、両津漁港に向かった。 本船は、船長が、操舵室前方左舷側の舵輪前に備え置いた椅子に腰を掛けた姿勢で操船に当たり、06時23分ごろ、両津漁港の沖防波

<p>分析</p> <p>乗組員等の関与 船体・機関等の関与 気象・海象等の関与 判明した事項の解析</p>	<p>あり なし なし</p> <p>本船は、両津港を南進中、船長が、北防波堤の東側に認めた多数の漁業用浮き玉に意識を向けていたことから、前路の沖防波堤に気付かずに航行を続け、沖防波堤に衝突したものと考えられる。</p> <p>船長は、北防波堤の東側にふだんよりも多数の漁業用浮き玉を認め、同浮き玉から海面下に延びるロープが推進器に絡まると航行に支障が生じると思ったことから、同浮き玉に意識を向けていたものと考えられる。</p>
<p>原因</p>	<p>本事故は、本船が、両津港を南進中、船長が、北防波堤の東側に認めた多数の漁業用浮き玉に意識を向けていたため、前路の沖防波堤に気付かずに航行を続け、沖防波堤に衝突したものと考えられる。</p>
<p>再発防止策</p>	<p>今後の同種事故等の再発防止に役立つ事項として、次のことが考えられる。</p> <ul style="list-style-type: none"> ・ 船長は、港内を航行する際、一方向の浮体などの物標に意識を向けることなく、継続的に船位の確認を行うとともに、進行方向の安全確認を確実にすること。 ・ 船長は、港内において通航路の狭い防波堤の間などを航行する際、安全に避航措置を採ることができる速力まで減速すること。
