# 船舶事故調査報告書

| 事故種類 | 乗組員負傷 |
| 事故の概要 | 漁船 <sup>きょうしん</sup> 共進丸は、漂泊して清掃作業中、船長が負傷した。 |
| 事実情報<br>船種船名、総トン数<br>船舶番号、船舶所有者等<br>L×B×D、船質<br>機関、出力、進水等 | 漁船 共進丸、3.4トン<br>MG3-49293（漁船登録番号）、個人所有<br>10.70m (Lr) × 2.85m × 0.89m、FRP<br>ディーゼル機関、191kW（動力漁船登録票による）、平成27年<br>9月11日 |

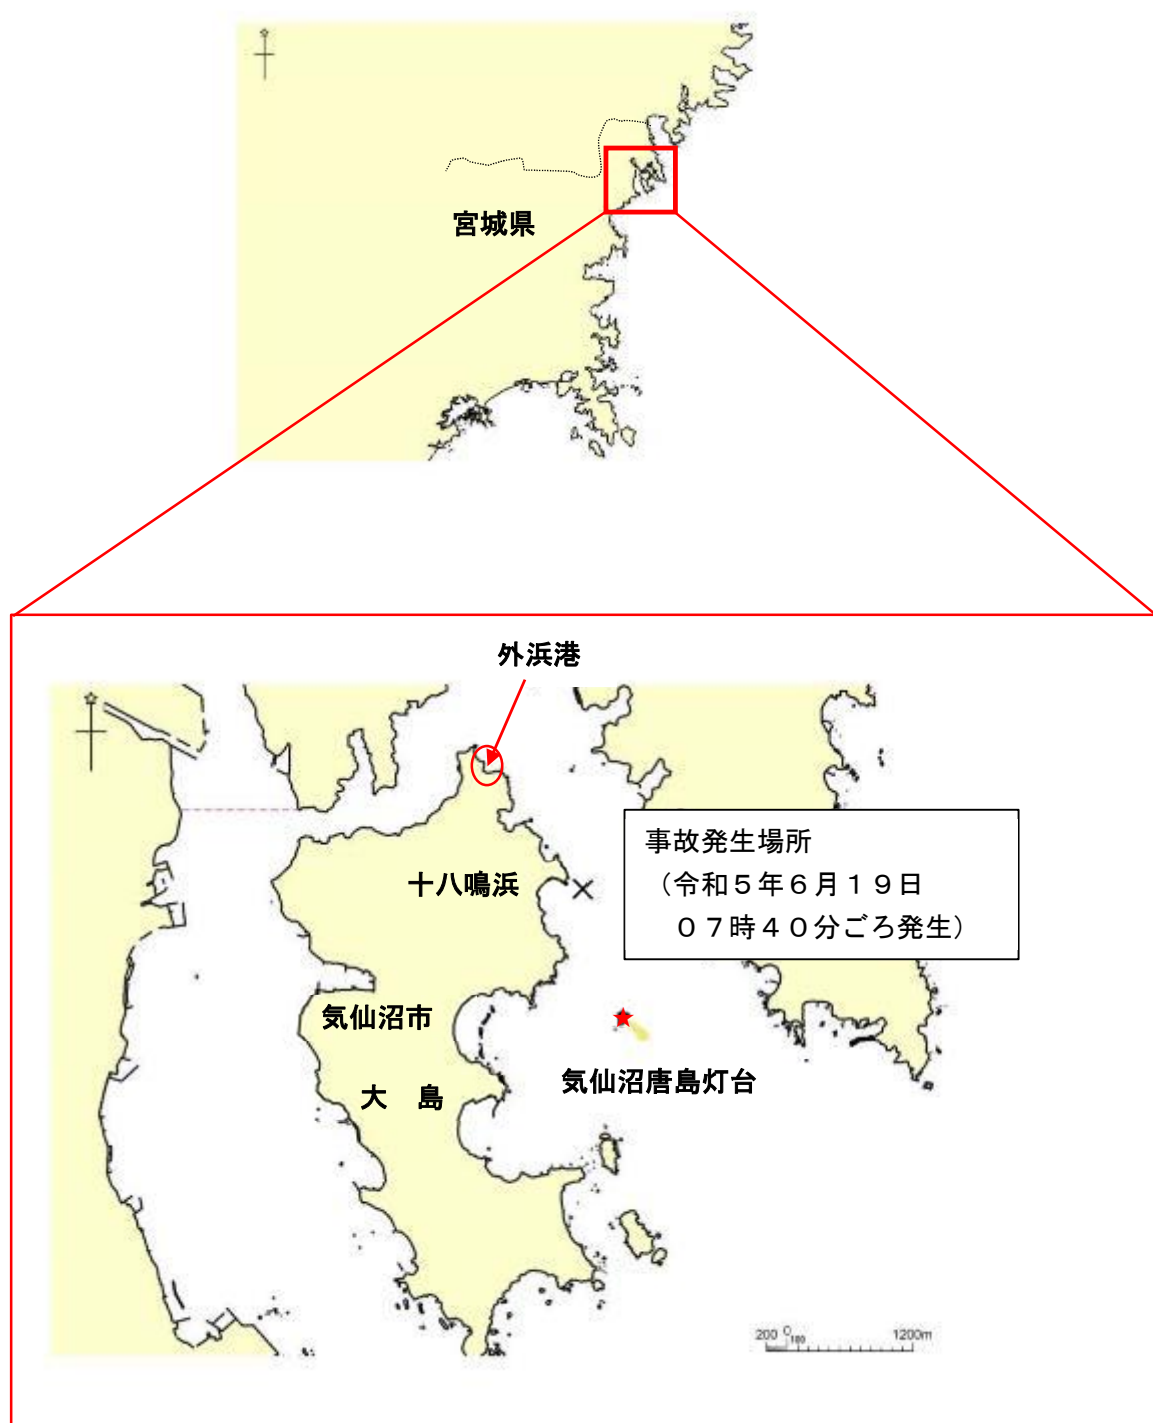
付図1 事故発生場所概略図

| 発生場所 | 宮城県気仙沼市大島 <sup>くぐなりはま</sup> 十八鳴浜東方沖<br>気仙沼唐島灯台から真方位342° 1,280m付近<br>(概位 北緯38° 52.4′ 東経141° 38.2′) |
