船舶事故調査報告書

令和6年3月27日

事故種類	乗組員死亡
発生日時	不明（令和4年11月17日 09時00分ごろ～17時40分ごろの間）（医師による船長死亡推定時刻：17日13時ごろ）
発生場所	不明（鹿児島県南種子町 ^{たね} 浜田鼻付近）
事故の概要	漁船 ^{きち} 幸丸は、刺し網漁の目的で出航した後、船長が落水して溺死した。
事故調査の経過	令和4年12月12日、本事故の調査を担当する主管調査官（門司事務所）ほか1人の地方事故調査官を指名した。 原因関係者からの意見聴取は、本人が本事故で死亡したため、行わなかった。
事実情報 船種船名、総トン数 船舶番号、船舶所有者等 L×B×D、船質 機関、出力、進水等	漁船 幸丸、0.58トン KG3-8904（漁船登録番号）、個人所有 5.56m（Lr）×1.50m×0.32m、FRP ガソリン機関（船外機）、漁船法馬力数30、昭和56年8月25日
乗組員等に関する情報	船長 89歳 一級小型船舶操縦士・特殊小型船舶操縦士・特定 免許登録日 昭和50年4月15日 免許証交付日 平成31年3月22日 （令和6年11月1日まで有効）
死傷者等	死亡 1人（船長）
損傷	船外機の脱落
気象・海象	気象：天気 曇り、風向 北東、風力 2、視界 良好 海象：うねり 波向東、波高約0.8m、水温 約24℃
事故の経過	本船は、和船型の船外機船であり、船長が1人で乗り組み、いせえび刺し網漁の揚網の目的で、令和4年11月17日09時00分ごろ、南種子町 ^{ひろた} 広田港を出航した。 船長の家族は、15時30分ごろ、ふだん14時ごろまでに帰宅していた船長が帰宅しなかったため、船長が所属する漁業協同組合（以下「漁協」という。）の組合員（以下「組合員A」という。）に相談した。 組合員Aは、僚船数隻と共に本船がふだん操業していた浜田鼻付近

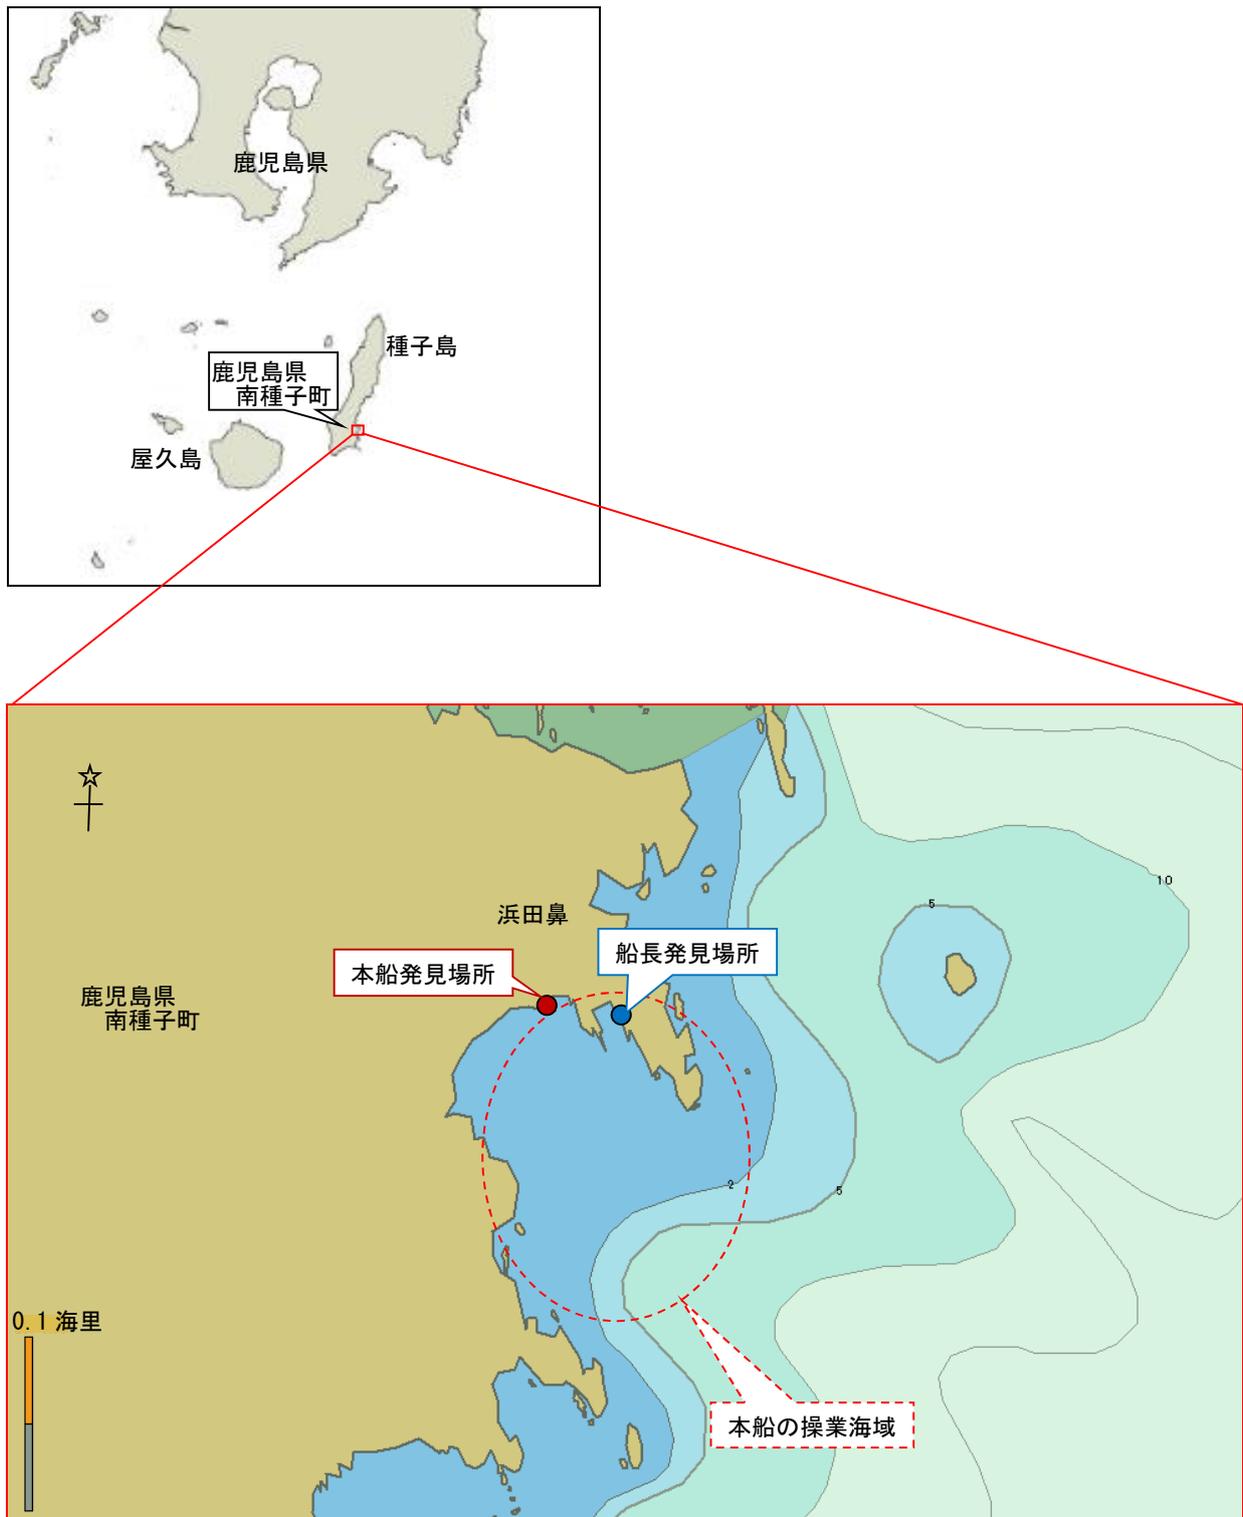
付図1 事故発生場所概略図

捜索を行っていた僚船の1隻は、17時40分ごろ、浜田鼻付近の海岸に漂着している船体を沖合から発見したものの、浅瀬で接近できず、漁協組合員数人が陸路で発見場所に向かい、21時10分ごろ、無人の状態の本船を確認した。(写真1参照)

船長は、18日10時07分ごろ、本船の東方海岸にうつ伏せの状態に漂着しているところを防災ヘリコプターに発見されて揚収され、病院に搬送された後、死因が短時間での溺死、死亡推定時刻が17日13時ごろと検案された。
