# 船舶事故調査報告書

令和6年3月27日

運輸安全委員会（海事専門部会）議決

事故種類	乗組員死亡																																																				
発生日時	不明（令和5年9月7日 08時ごろ～12時ごろまでの間）																																																				
発生場所	不明（長崎県新上五島町浜串漁港周辺）																																																				
事故の概要	漁船峰丸は、いせえび刺網漁の操業中、船長が落水して溺死した。																																																				
事故調査の経過	令和5年9月12日、本事故の調査を担当する主管調査官（長崎事務所）ほか1人の地方事故調査官を指名した。 原因関係者からの意見聴取は、本人が本事故で死亡したため、行わなかった。																																																				
事実情報 船種船名、総トン数 船舶番号、船舶所有者等 L×B×D、船質 機関、出力、進水等	漁船 峰丸、0.4トン NS3-603519（漁船登録番号）、個人所有 5.18m(Lr)×1.45m×0.60m、FRP ガソリン機関（船外機）、漁船法馬力数30、平成9年5月26日																																																				
乗組員等に関する情報	船長 89歳 一級小型船舶操縦士・特殊小型船舶操縦士・特定 免許登録日 昭和49年10月25日 免許証交付日 令和元年7月18日 (令和7年6月29日まで有効)																																																				
死傷者等	死亡 1人（船長）																																																				
損傷	船尾部船底外板に破口を伴う擦過傷、船外機に濡損等																																																				
気象・海象	気象：天気 晴れ、風向 北北東、風力 5、視界 良好 海象：波向 北北東、波高 約1.0m、水温 約28℃ 浜串漁港南西方沖約19海里（M）に位置する上天津地域気象観測所の観測値は、次のとおりであった。

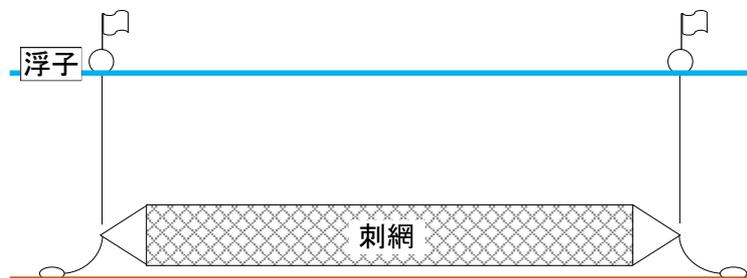
図1 いせえび刺網のイメージ

また、船長は、ふだん、いせえび刺網漁を行う場合、08時ごろ出漁して12時ごろ帰港していた。

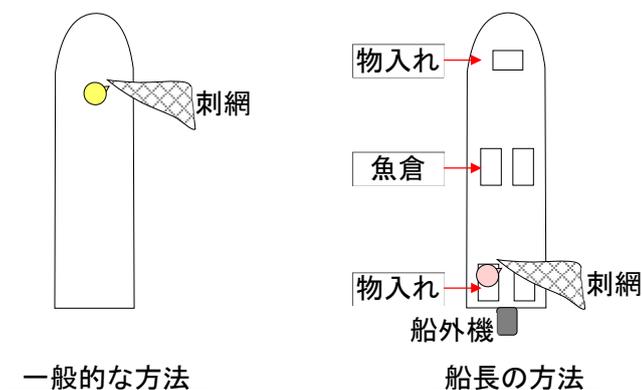
図2 いせえび刺網の揚網方法

- ② 揚網は漂泊して行い、その際、刺網がプロペラに絡まないように船首部で揚網作業を行うことが一般的であったが、船長は、膝が悪かったので、船首部に移動せず、船外機の操作場所である左舷船尾部の物入れの蓋の上で、腰を掛けた姿勢のまま刺網を手繰って右舷側から船内に揚収していた。

また、船長は、本船の船外機をチルトアップ（船外機を傾けてプロペラを海上に引き上げた状態にすること。）せずに揚網作業を行っていた。
