船舶事故調査報告書

令和6年3月27日
 運輸安全委員会（海事専門部会）議決
 委員 伊藤 裕 康（部会長）
 委員 上野 道 雄
 委員 岡本 満喜子

事故種類	衝突（消波ブロック）
発生日時	令和6年1月8日 13時51分ごろ
発生場所	鹿児島県沖永良部島 ^{おきのえらぶ} 和泊町 ^{わどまり} 和泊港内 和泊港導灯（前灯）から真方位086°420m付近 （概位 北緯27°23.9′ 東経128°39.9′）
事故の概要	貨客船兼自動車渡船クイーンコーラルクロスは、入港作業中、消波ブロックに衝突した。 クイーンコーラルクロスは、バルバスバウの凹損等を生じた。
事故調査の経過	令和6年1月9日、本事故の調査を担当する主管調査官（那覇事務所）を指名した。 なお、後日、1人の地方事故調査官を指名した。 原因関係者から意見聴取を行った。
事実情報 船種船名、総トン数 船舶番号、船舶所有者等 L×B×D、船質 機関、出力、進水等	貨客船兼自動車渡船 クイーンコーラルクロス、7,914トン 144050、独立行政法人鉄道建設・運輸施設整備支援機構、マリックスライン株式会社（A社） 144.88m×24.00m×14.00m、鋼 ディーゼル機関、12,000kW、令和3年6月26日 2サイクル、回転数毎分600、16気筒、ボア400mm、使用燃料C重油、令和2年10月機関製造 （写真1 参照） <div style="text-align: center;">   </div>
乗組員等に関する情報	船長 51歳 一級海技士（航海） 免許年月日 平成15年3月19日

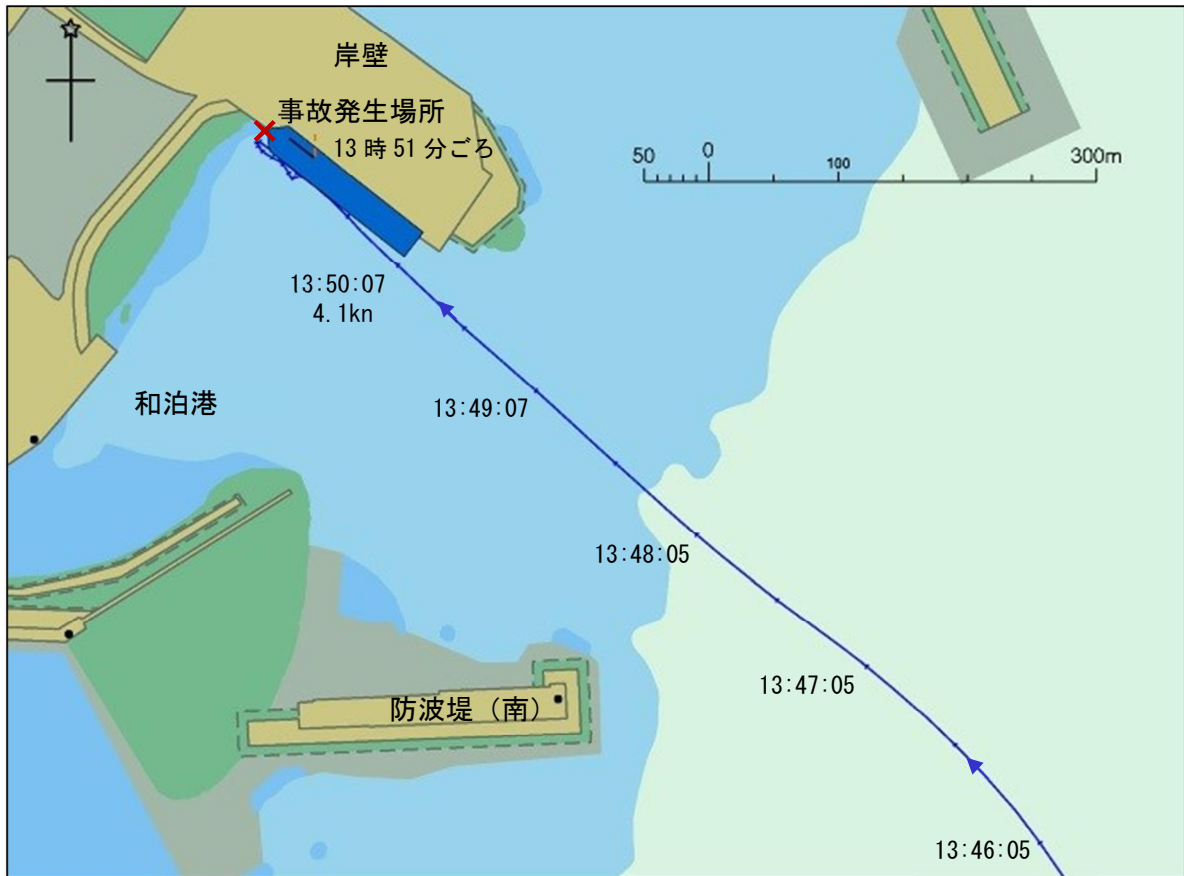
図2 航行経路図①

1.3～1.4海里（M）付近で入港に備え、港内速力とするスタンバイエンジン、全速力前進を指示した。

本船は、同港南方沖約0.9Mで微速力前進とし、約9knで左転して同港旅客ターミナルがある岸壁（以下単に「岸壁」という。）に向けて、北西進した。

機関制御室にいた機関長及び機関士は、13時44分ごろ主機ガバナ制御ユニットのパネルでトルクリミッタ^{*1}の表示が点灯してすぐに消灯したのを確認し、港内速力の状態では主機回転数が毎分（rpm）464に維持されるものの、一旦下がって元に戻り、その後も不安定な状態となっていることに気付いた。

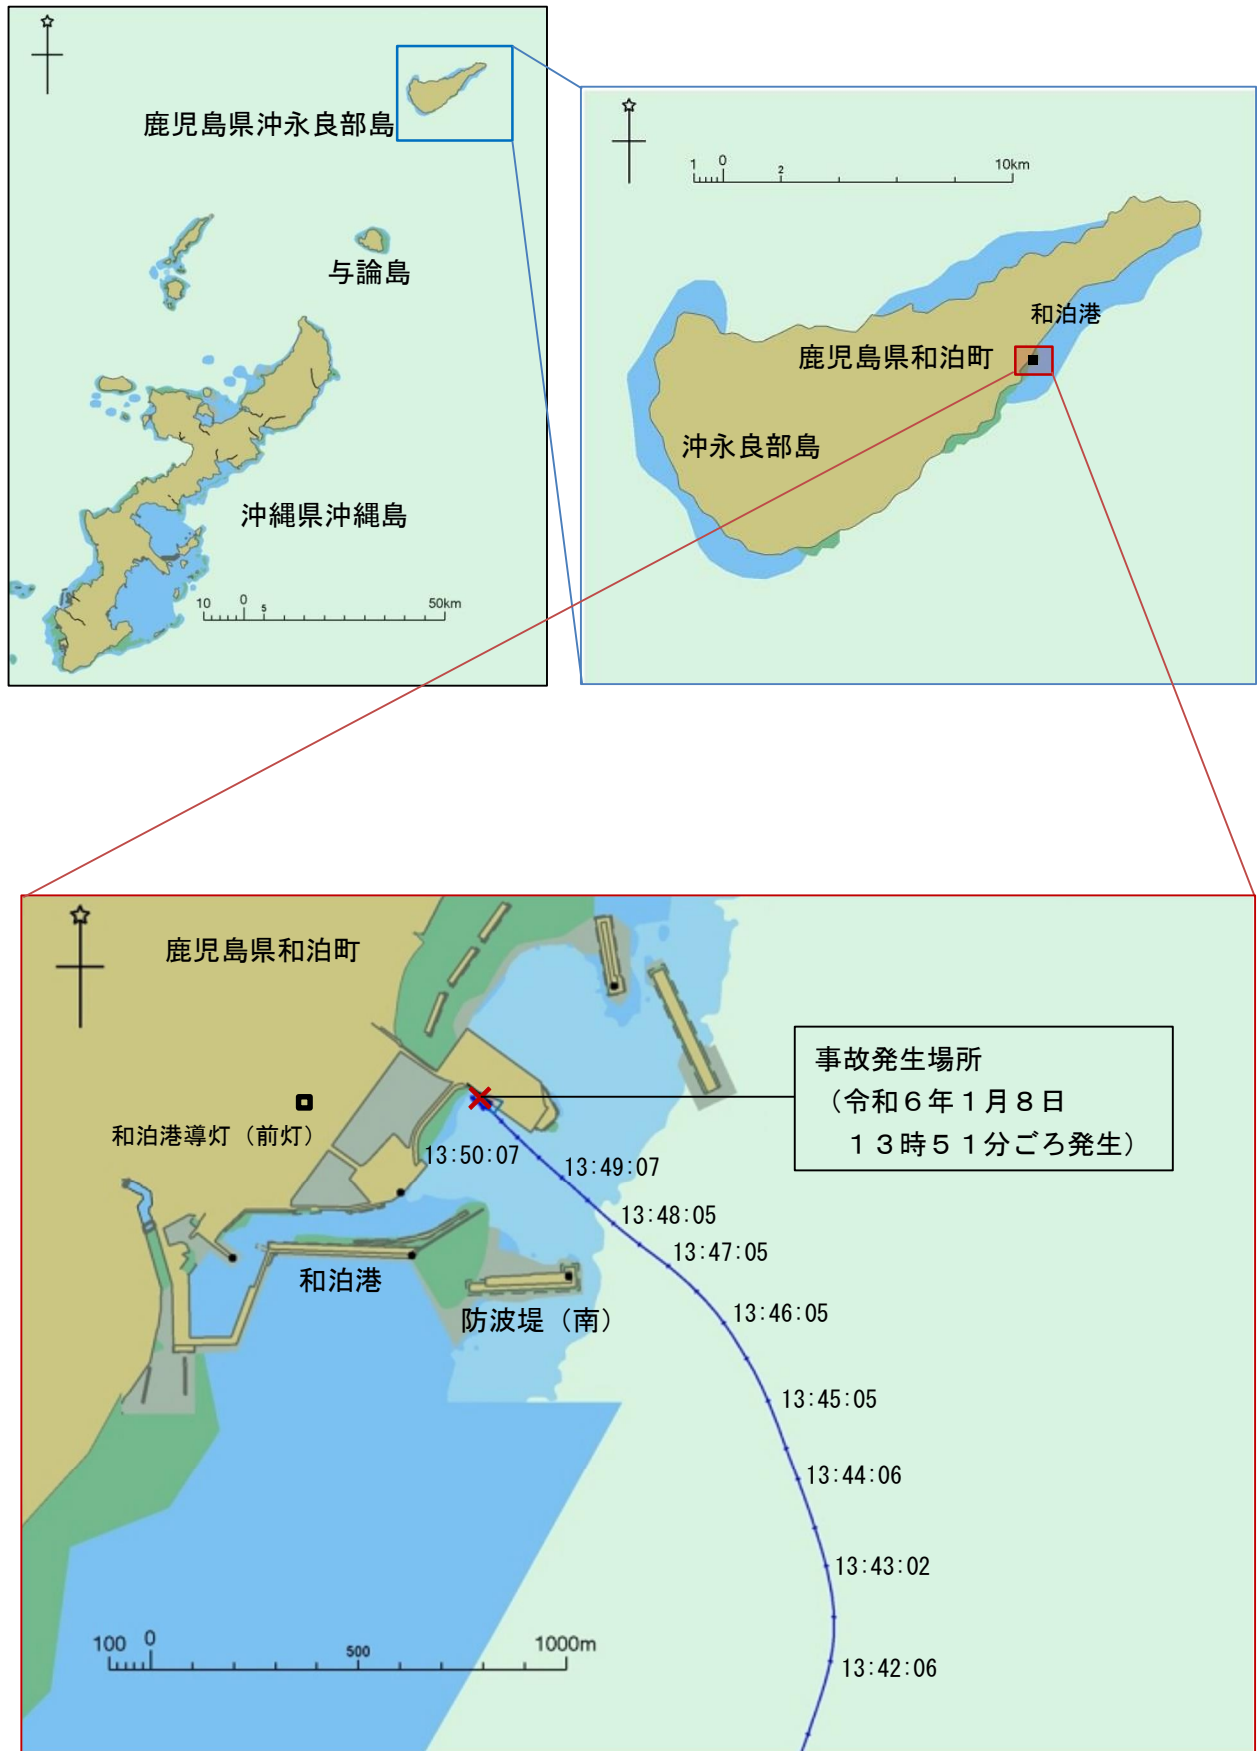
付図1 航行経路図②

船首配置の航海士は、13時48分ごろ、ふだんの入港作業と同様に、緊急時に備えて左錨の錨鎖を海面に向けて約3m伸張することを指示し、本船は、13時50分ごろストップエンジンとし、約4knの前進惰力で岸壁とほぼ平行となり、入船右舷着けとなるよう北西進した。

船長は、本船の前進速力が若干速いと感じて、極微速力後進、微速力後進とし、続いて半速力後進を指示したところ、本船は、主機回転数が下がり始め、トルクリミッタの表示が再び点灯し、その後、主機が停止して再始動ができなくなった。

船長は左錨の緊急投錨を指示し、船首配置の航海士らは左錨を投下して、錨鎖を約1節（1節＝約27.5m）出したところでブレーキを締め付け、本船は、錨鎖が張った左錨を引きずりながら、13時51分ごろ約2.3～2.8knの前進速力のまま港の奥にあった消波ブロックに衝突した。
