船舶事故調査報告書

令和6年3月13日

運輸安全委員会（海事専門部会）議決

事故種類	衝突（突堤）
発生日時	令和5年2月12日 04時41分ごろ
発生場所	兵庫県姫路港東第2区 めが 妻鹿東防波堤灯台から真方位076°1,110m付近 （概位 北緯34°45.6′ 東経134°41.9′）
事故の概要	プレジャーボート ^{エフ エスエスケイ} F. SSKは、南南西進中、突堤に衝突した。 F. SSK は、船長及び同乗者が負傷し、船首部に圧壊等を生じ、また、突堤は、コンクリート部に擦過傷が生じた。
事故調査の経過	令和5年2月21日、本事故の調査を担当する主管調査官（神戸事務所）ほか1人の地方事故調査官を指名した。 原因関係者から意見聴取を行った。
事実情報 船種船名、総トン数 船舶番号、船舶所有者等 L×B×D、船質 機関、出力、進水等	プレジャーボート F. SSK、2.6トン 260-50051兵庫、飾磨整備株式会社 6.68m (Lr) × 2.46m × 1.23m、FRP ディーゼル機関、69.90kW、令和3年1月
乗組員等に関する情報	船長 56歳 一級小型船舶操縦士・特殊小型船舶操縦士・特定 免許登録日 平成26年8月1日 免許証交付日 平成31年4月16日 （令和6年7月31日まで有効） 同乗者 59歳
死傷者等	重傷 1人（同乗者）、軽傷 1人（船長）
損傷	本船 船首部に圧壊、亀裂、及び船首部船底外板に擦過傷 突堤 コンクリート部に擦過傷
気象・海象	気象：天気 晴れ、風向 北西、風力 2、視界 良好 海象：海上 平穏、潮汐 下げ潮の初期 常用薄明開始時刻：06時24分ごろ 日出時刻：06時50分ごろ 月出時刻：11日22時47分ごろ 月没時刻：12日10時04分ごろ 月齢：21.5
事故の経過	本船は、船長が1人で乗り組み、同乗者1人を乗せ、香川県小豆島

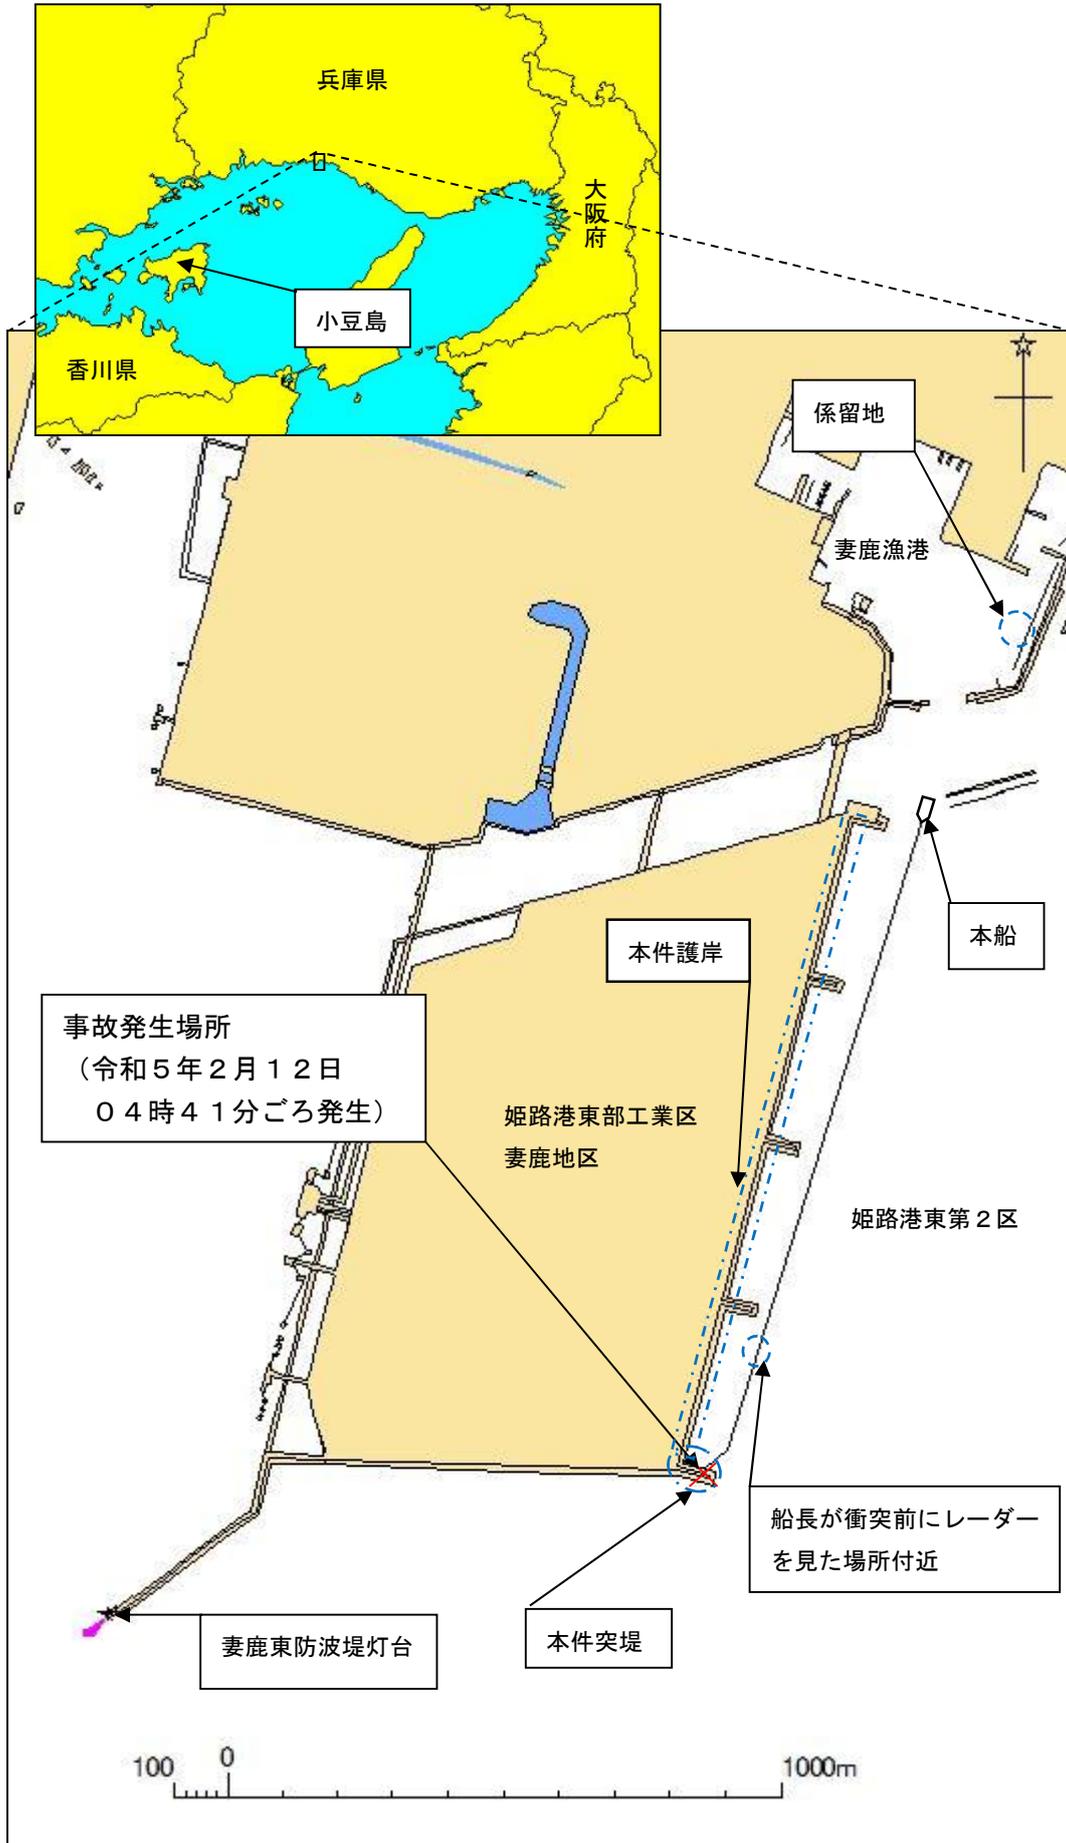
付図1 事故発生経過概略図

船長は、‘本件護岸の南端から東南東方に約60m海上に延びた突堤’（以下「本件突堤」という。）の東端から約20m東方を航過しようと、レーダー画面に本件護岸が本船の右舷側に映っていることを確認しながら、手動操舵により約19ノットの対地速力で航行していた。

船長は、操縦室右舷側の操縦席に座って操船中、04時41分ごろ、本件突堤にいた釣り人が照らした灯りが目に入り、顔をそらした際に右舵を取ってしまい、針路を戻そうと左舵を取った際、船首方至近に本件突堤が見えて全速力後進としたが間に合わず、本船が本件突堤の東端付近に衝突した。
