船舶事故調査報告書

事故種類	衝突
発生日時	令和5年5月15日 20時13分ごろ
発生場所	兵庫県香美町香住漁港北方沖 香住港城山灯台から真方位016° 1.1海里（M）付近 （概位 北緯35°40.0′ 東経134°38.1′）
事故の概要	漁船栄福丸は、北北東進中、また、漁船新生丸は、船首を南西方に向けて錨泊中、両船が衝突した。 栄福丸は、左舷船首部に擦過傷を生じ、また、新生丸は、左舷船尾部ブルワークに亀裂等を生じた。
事故調査の経過	令和5年5月24日、本事故の調査を担当する主管調査官（神戸事務所）ほか1人の地方事故調査官を指名した。 原因関係者から意見聴取を行った。
事実情報 船種船名、総トン数 船舶番号、船舶所有者等 L×B×D、船質 機関、出力、進水等	A 漁船 栄福丸、19トン HG2-6058（漁船登録番号）、栄福水産有限会社 25.50m×4.51m×1.64m、FRP ディーゼル機関、890kW、平成20年7月26日 第292-48600号（船舶検査済票の番号） B 漁船 新生丸、0.9トン HG3-29359（漁船登録番号）、個人所有 6.47m（Lr）×2.00m×0.47m、FRP ディーゼル機関、54.40kW、昭和59年7月5日 第260-28699号（船舶検査済票の番号）
乗組員等に関する情報	A 船長A 52歳 一級小型船舶操縦士・特殊小型船舶操縦士・特定 免許登録日 平成8年8月16日 免許証交付日 令和3年6月11日 （令和8年8月15日まで有効） 甲板員A ₁ 59歳 一級小型船舶操縦士・特殊小型船舶操縦士・特定 免許登録日 昭和58年7月25日 免許証交付日 平成30年6月13日 （令和5年7月24日まで有効）

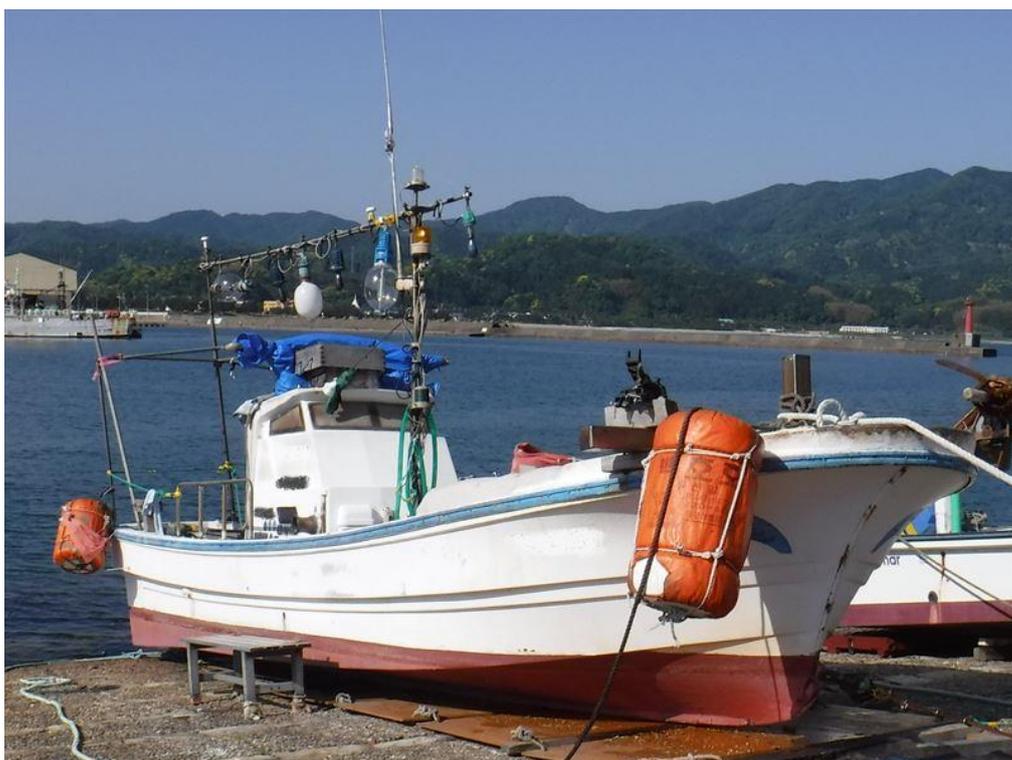
写真8 B船の損傷状況

<p>甲板員 A₂ 34歳 操縦免許なし</p> <p>B 船長 B 76歳 二級小型船舶操縦士・特殊小型船舶操縦士・特定 免許登録日 昭和54年11月19日 免許証交付日 令和3年6月11日 (令和9年2月4日まで有効)</p>
死傷者等	なし
損傷	<p>A 左舷船首部に擦過傷</p> <p>B 左舷船尾部ブルワークに亀裂、左舷船尾部の係船柱及びオーニング支柱に破損</p>
気象・海象	<p>気象：天気 晴れ、風向 南、風力 1、視界 良好</p> <p>海象：海上 平穏、潮汐 上げ潮の中央期</p> <p>日没時刻：18時59分ごろ</p>
事故の経過	<p>A船は、船長A、甲板員A₁及び甲板員A₂ほか2人が乗り組み、べにずわいがにかご漁の目的で、令和5年5月15日20時00分ごろ香住漁港を離岸し、西港泊地の岸壁で氷を積み込んだ後、京都府京丹後市経ヶ岬北方沖の漁場に向かった。</p> <p>A船は、法定灯火を表示し、GPSプロッター及びコースアップで4Mレンジに設定したレーダーをそれぞれ作動させ、船長Aが操縦席前方に立って手動操舵により出港中、甲板作業を終えて操舵室に入ってきた甲板員A₁が左舷側後方で、甲板員A₂が左舷側前方で、それぞれ見張りについた。</p> <p>船長Aは、沖防波堤の南西方を通過した20時09分ごろ、漁場に向けて針路を真方位027°に設定して自動操舵に切り替え、約17ノットの対地速力で北北東進を始めた。(図1、写真1～3参照)</p> <div style="text-align: center;"> </div> <p>図1 A船の操舵室配置状況</p>
