船舶事故調査報告書

令和6年3月27日
 運輸安全委員会（海事専門部会）議決
 委員 伊藤 裕 康（部会長）
 委員 上野 道 雄
 委員 岡本 満喜子

事故種類	衝突
発生日時	令和5年8月27日 10時00分ごろ
発生場所	滋賀県長浜市二本松水泳場東方沖（琵琶湖北部） 峯山二等三角点から真方位108° 1,280m付近 （概位 北緯35° 27.5′ 東経136° 06.4′）
事故の概要	水上オートバイMidnightAngel ^{ミッドナイトエンジェル} は、遊走中、また、水上オートバイ盟斗 ^{めいと} は、遊走中、両船が衝突した。 MidnightAngel は、同乗者1人が負傷し、船首船底部のキールに亀裂を生じ、また、盟斗は、船長が負傷し、右舷側面部の割損等を生じた。
事故調査の経過	令和5年9月11日、本事故の調査を担当する主管調査官（神戸事務所）ほか1人の地方事故調査官を指名した。 原因関係者から意見聴取を行った。
事実情報 船種船名、総トン数 船舶番号、船舶所有者等 L×B×D、船質 機関、出力、進水等	A 水上オートバイ MidnightAngel、0.2トン 240-67946 愛知、有限会社フリップ 2.99m (Lr) × 1.22m × 0.60m、FRP ガソリン機関、193.0kW、平成30年4月 B 水上オートバイ 盟斗、0.1トン 240-63286 愛知、有限会社フリップ 2.85m (Lr) × 1.06m × 0.43m、FRP ガソリン機関、213.0kW、平成23年7月
乗組員等に関する情報	A 船長A 36歳 二級小型船舶操縦士・特殊小型船舶操縦士 免許登録日 平成30年6月1日 免許証交付日 令和5年7月20日 （令和10年5月31日まで有効） B 船長B 38歳 特殊小型船舶操縦士 免許登録日 平成31年4月15日 免許証交付日 平成31年4月15日 （令和6年4月14日まで有効）
死傷者等	A 軽傷 1人（同乗者）

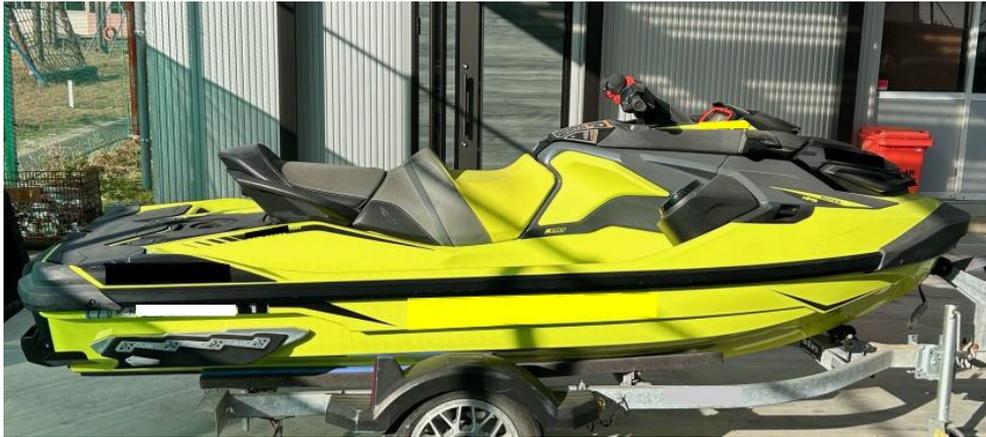
写真1 A船の同型船

B 重傷 1人（船長B）
損傷	A 船首船底部のキールに亀裂 B 右舷側面部に割損及び凹損、操縦ハンドル基部に折損
気象・海象	気象：天気 晴れ、風向 西南西、風力 2、視界 良好 水象：湖上 平穏
事故の経過	<p>A船は、船長Aが1人で乗り組み、知人1人（以下「同乗者A」という。）を乗せ、令和5年8月27日09時55分ごろ二本松水泳場（以下「水泳場」という。）を発進し、水泳場東方沖で遊走していた。</p> <p>船長Aは、水泳場に向けて西北西進中の別の知人が操船する水上オートバイ（以下「C船」という。）の左舷方を約40km/hの速力（対地速力、以下同じ。）で並走していた際、C船が水泳場に戻ろうと減速したので、水泳場東方沖20m付近で右旋回してC船の前路でUターンし、沖合で遊走を続けることとした。（図1参照）</p>
