船舶事故調査報告書

事故種類	衝突（水路杭）
発生日時	令和5年10月20日 20時00分ごろ
発生場所	浜名湖一号水路10番杭 舞阪灯台から真方位358° 1.6海里（M）付近 （概位 北緯34° 42.3′ 東経137° 36.7′）
事故の概要	遊漁船征丸は、浜名湖一号水路を航行中、10番杭に衝突した。 征丸は、遊漁客1人が負傷し、右舷船首部外板に亀裂が生じた。
事故調査の経過	令和5年11月8日、本事故の調査を担当する主管調査官（横浜事務所）ほか1人の地方事故調査官を指名した。 原因関係者から意見聴取を行った。
事実情報 船種船名、総トン数 船舶番号、船舶所有者等 L×B×D、船質 機関、出力、進水等	遊漁船 征丸、0.4トン SO3-24233（漁船登録番号）、個人所有 6.08m（Lr）×1.46m×0.54m、FRP ガソリン機関、44.10kW、不明 第242-31451号（船舶検査済票の番号） （写真1 参照）

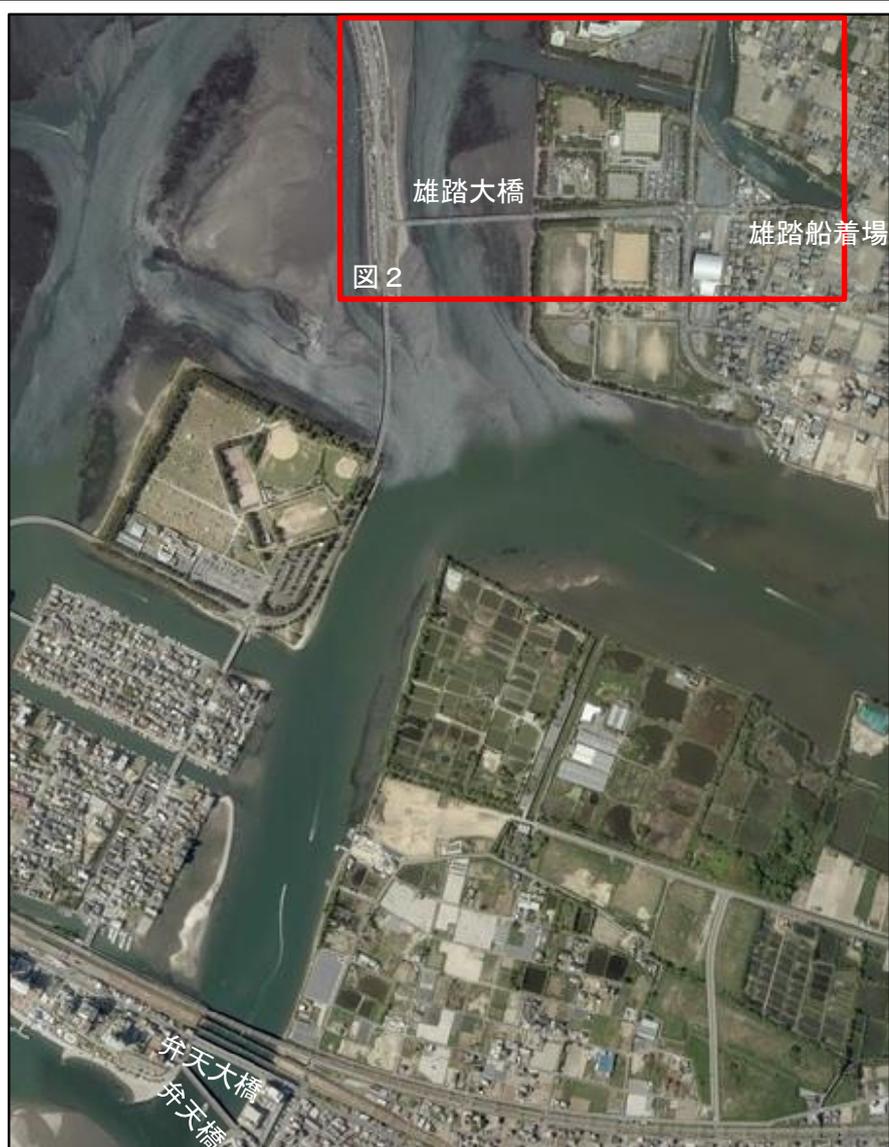
図 1 浜名湖南東部の水路状況（国土地理院HPより抜粋）

浜名湖には、比較的水深の深い水域が筋状に広がり、その筋を水路と呼称しており、各水路には名前が付けられ、水路の端部や分岐点には、主として水深が確保された可航域を示すための船舶安全標識（水路杭）が設けられ、雄踏船着場の西側には南北方向に延びる一号水路があり、南側に向かって順に、雄踏大橋、弁天大橋、弁天橋があった。（図1、図2参照）

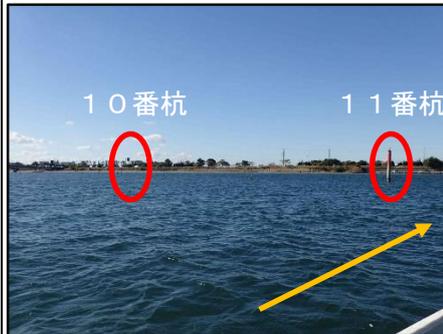
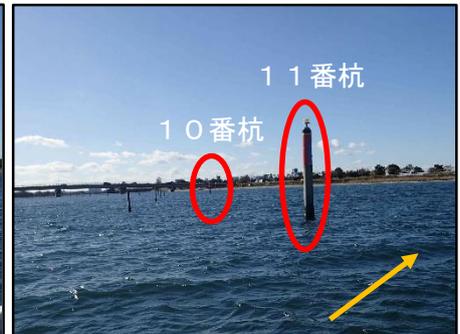
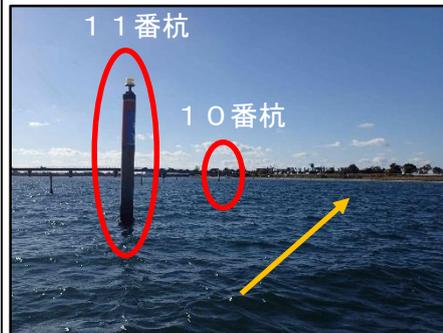
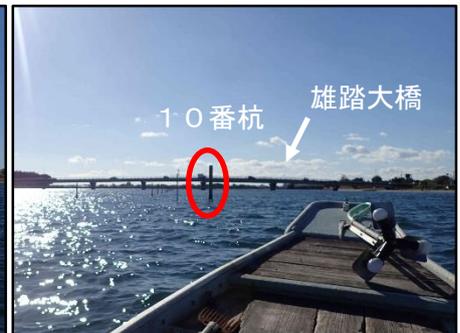
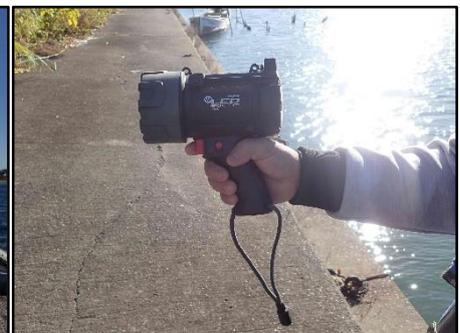
船長は、ふだん、雄踏船着場から弁天橋に向かう際には、頂部に点滅灯がある一号水路11番杭（以下、杭については「一号水路」を省略する。）を左に見ながら左転して一号水路に入り、灯火のない10番杭を携帯型のサーチライトで探し、10番杭を左側に見ながら南進して雄踏大橋に向かっていった。（写真5～10参照）

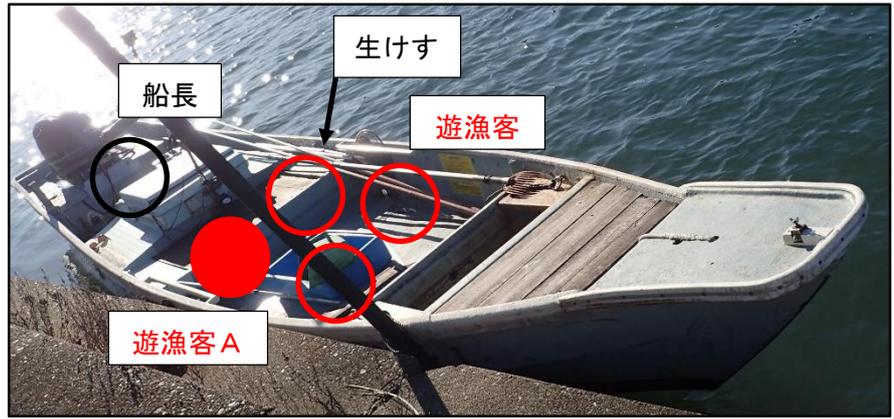
写真 1 1 乗員の乗船位置

本船は、船体中央付近に生けすがあり、生けすの縁の右舷側に遊漁客Aが、左舷側に1人の遊漁客が、生けすの両舷前方に備えていた小型の椅子に2人の遊漁客がそれぞれ腰を掛け、船尾に船長が立って船外機の操縦に当たり、約20km/hの対地速度で、航行を始めた。（写真11参照）
